VYSOKÁ ŠKOLA BÁŇSKÁ - TECHNICKÁ UNIVERZITA OSTRAVA  
FAKULTA STAVEBNÍ

**VÝZKUM DLOUHODOBÉ ÚČINNOSTI  
SANAČNÍCH OMÍTEK  
NA HISTORICKÝCH OBJEKTECH**

HABILITAČNÍ PRÁCE V OBORU  
TEORIE KONSTRUKCÍ A STAVEB

Ing. MARTINA PEŘINKOVÁ, Ph.D.

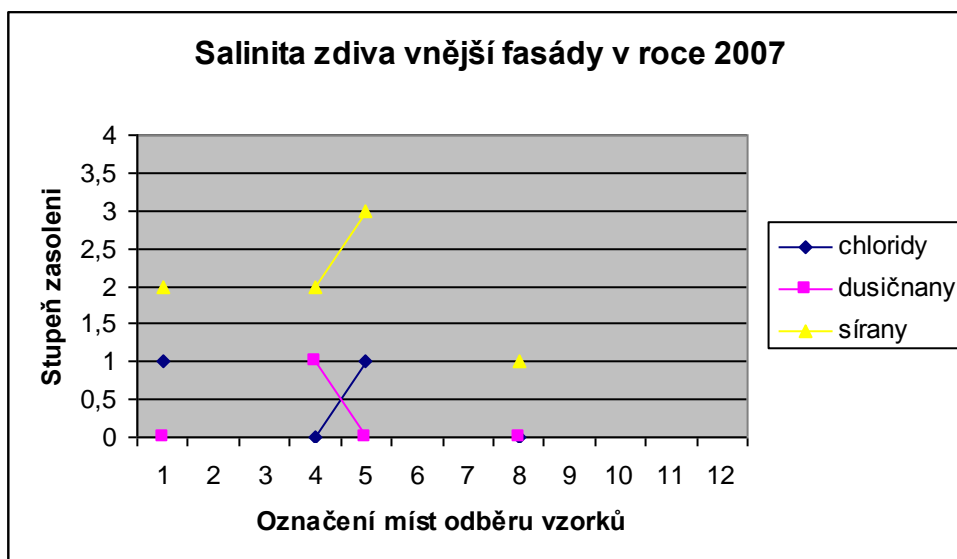
Salinita zdiva vnější fasády v roce 2007												
soli	Naměřená hodnota salinity zdiva ve stupních											
	Označení míst odběru vzorků											
	1	2	3	4	5	6	7	8	9	10	11	12
chloridy	1			0	1			0				
dusičnany	0			1	0			0				
sírany	2			2	3			1

Obrázek 5.2.6 : Salinita zdiva vnější fasády v roce 2007

Zajímavé je vyhodnocení zasolení omítek. Z výsledků vyplývá, že v systému jsou především obsaženy sírany bez chloridů a dusičnanů. To je tedy rozdíl proti původním laboratorním měřením z roku 1998. Chloridy a dusičnany v systému poklesly, ale naopak sírany jsou ještě výraznější. Protože sírany jsou důsledkem kyselého a znečištěného ovzduší, je zřejmě situace v městském prostředí pro objekt nepříznivá.

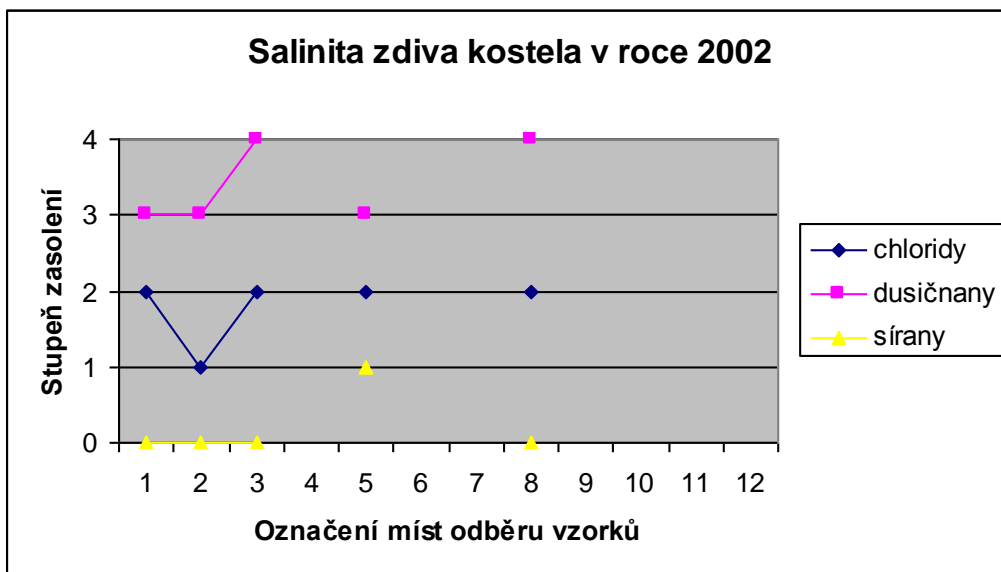
Salinita zdiva kostela v roce 2002												
soli	Naměřená hodnota salinity zdiva ve stupních											
	Označení míst odběru vzorků											
	1	2	3	4	5	6	7	8	9	10	11	12
chloridy	2	1	2		2			2				
duičnany	3	3	4		3			4				
sírany	0	0	0		1			0

Obrázek 5.4.3 : Salinita zdiva kostela v roce 2002

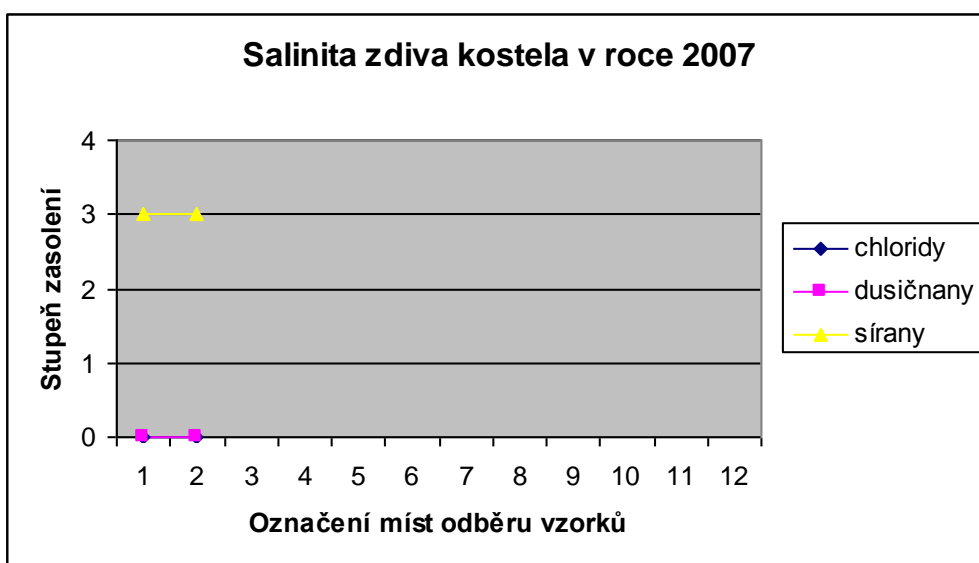
Salinita zdiva kostela v roce 2007												
soli	Naměřená hodnota salinity zdiva ve stupních											
	Označení míst odběru vzorků											
	1	2	3	4	5	6	7	8	9	10	11	12
chloridy	0	0										
dusičnany	0	0										
sírany	3	3

Obrázek 5.4.4 : Salinita zdiva kostela v roce 2007

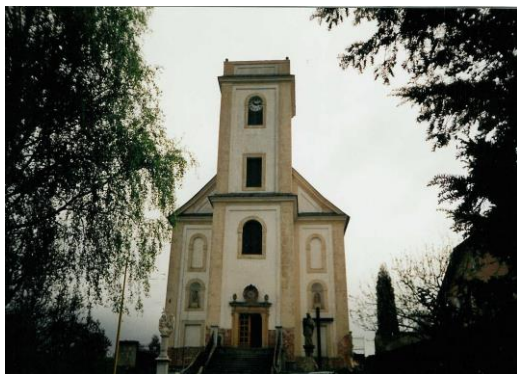
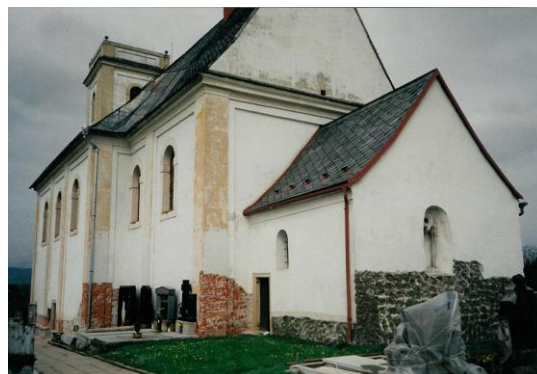
Vlhkost na zdivu se pohybovala v rozmezí od 10,5% do 12%. Salinita zdiva byla v roce 1999 na těchto hodnotách: stupeň dva chloridy, stupeň jedna sírany a stupeň nula až jedna dusičnany. Zasolení zdiva nebylo tedy příliš vysoké, avšak v důsledku vysychání velmi zavlhlého zdiva se dala očekávat degradace klasických omítek.

Fotografie 5.6.3 - 5.6.4 : Původní stav farního kostela v Dubicku

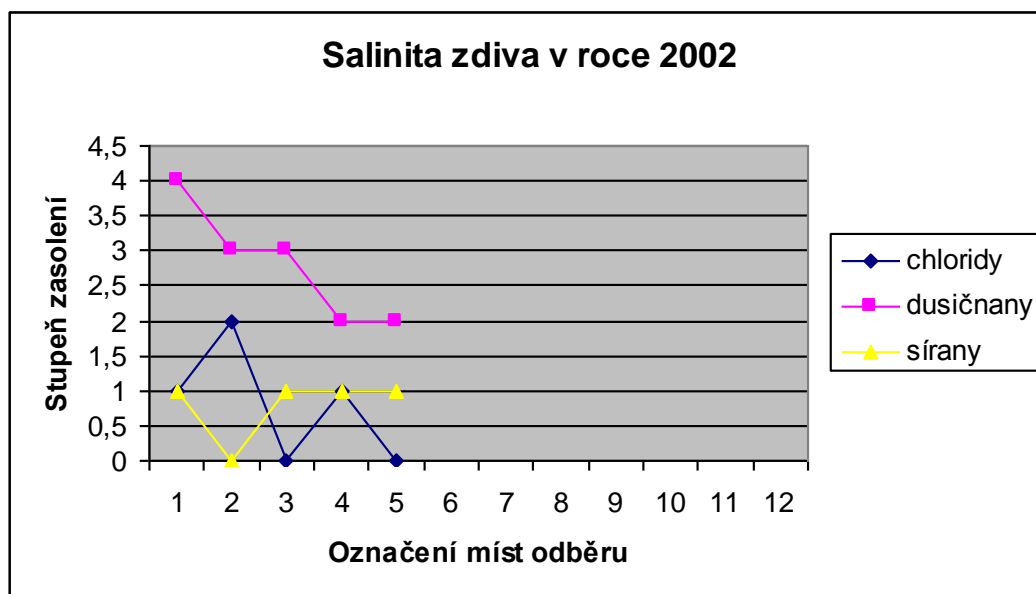
Salinita zdiva v roce 2002												
soli	Naměřená hodnota salinity zdiva ve stupních											
	Označení místa odběru vzorku											
	1	2	3	4	5	6	7	8	9	10	11	12
chloridy	1	2	0	1	0							
dusičnany	4	3	3	2	2							
sírany	1	0	1	1	1

Obrázek 5.12.3 : Salinita zdiva v roce 2002

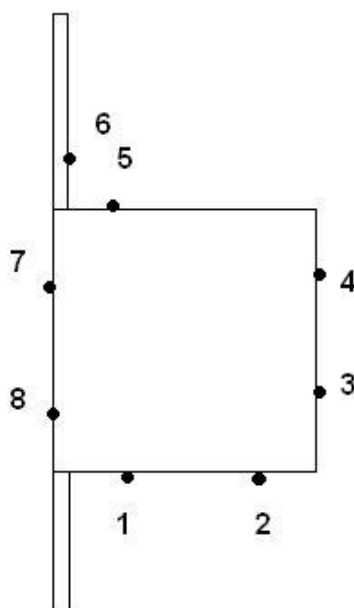
Obrázek 5.16.0 : Označení míst měření a odběru vzorků, S▲

Při nátěru fasády nebyl použit doporučený materiál, ale naprosto nevhodný akrylátový nátěr. V důsledku uzavření sanační omítky tímto materiálem se na fasádě vytvářejí mapy a skvrny. Naměřené vlhkosti jsou přesto velmi nízké a místy až zvýšené. Soli jsou v koncentraci dusičnanů na stupni 2 a to pouze v jednom místě a dále na stupni 4 v koncentraci síranů a to u obou vzorků.

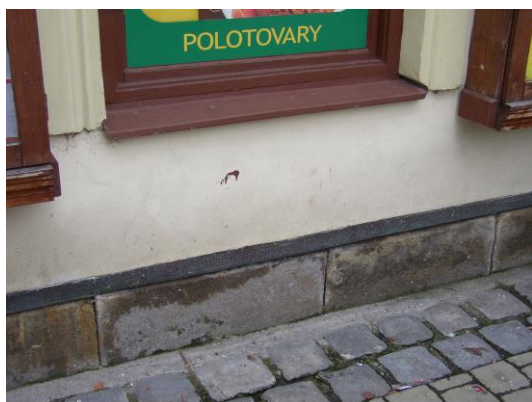
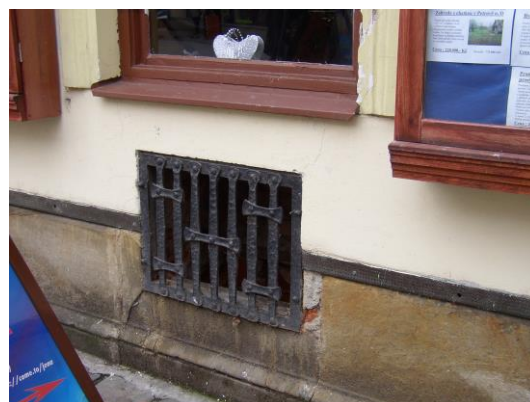
Přes značné mechanické poškození fasády musíme konstatovat, že vlhkost omítek v roce 2007 je stále podstatně nižší než před sanací. Až na lokální vlhkost max. 4,4% se pohybuje max. do 2,25%. Sanační systém je tedy stále vysoce funkční. Podobně jako u již popisovaných objektů se zásadně změnila salinita omítky. V současné době se neprokázal výskyt chloridů a ani dusičnanů, ale je zde výrazný nárůst síranů až na stupeň 4.

Fotografie 5.17.3 - 5.17.4 : Detail odvětrání kamenného soklu a odvětrávací měděné lišty

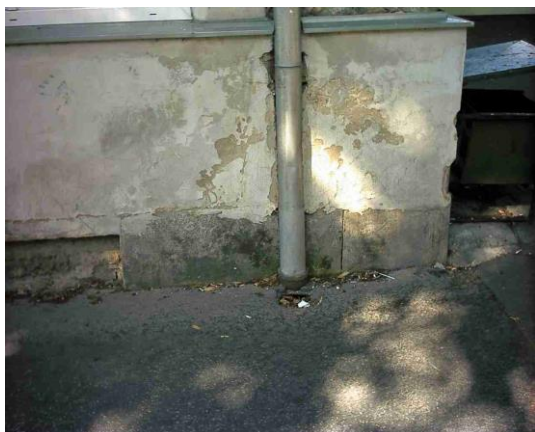
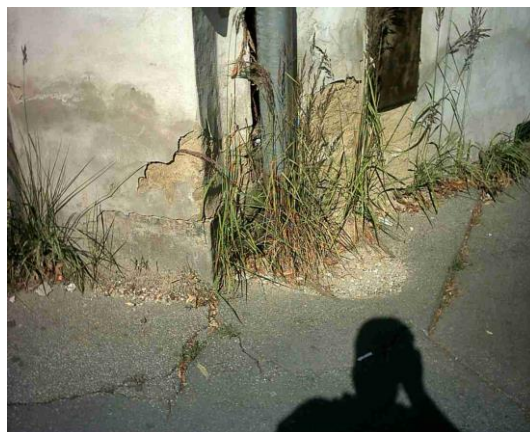
Vzhledem k úrovni zavlhnutí a zasolení zdiva bylo nutné řešit tento problém v oblasti soklu sanačními omítkami. Oprava omítek nad úrovní soklu byla provedena se zachováním zdobných prvků.

Fotografie 5.18.1 - 5.18.2 : Sokl objektu v roce 2003
