Gutachterliche Stellungnahme

Untersuchungen Putzmuster HASIT Fixit 222 Aerogel WDP

Objekt: Burg Trausnitz
Musterflächen Putz HASIT Fixit Aerogel WDP
Landshut

Projekt: 03021 G03

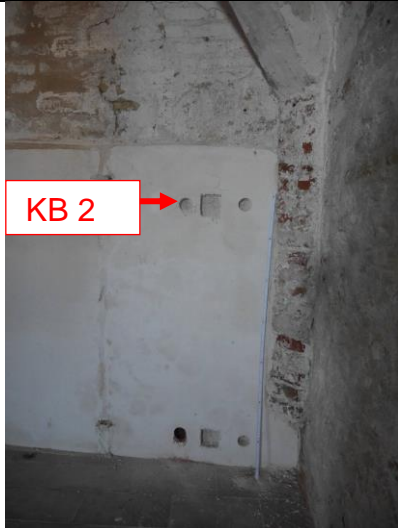
KB 2	Oberer Raum, Musterfläche rechter Randbereich Höhe: 1,35 m

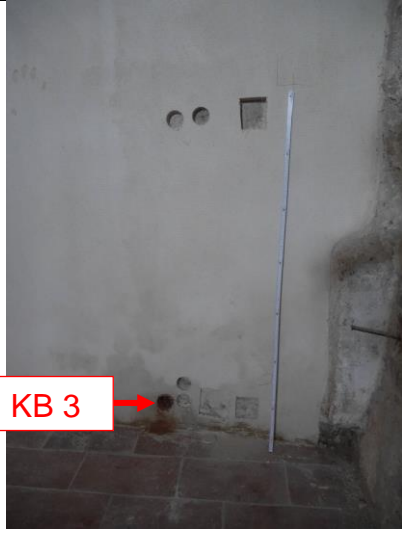
KB 3	Unterer Raum, Musterfläche rechter Randbereich Höhe: 0,16 m

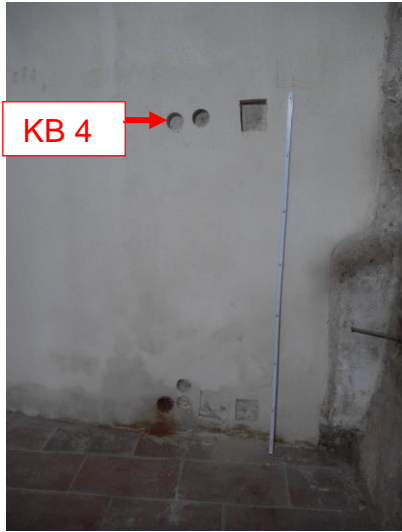
KB 4	Unterer Raum, Musterfläche rechter Randbereich Höhe: 1,35 m

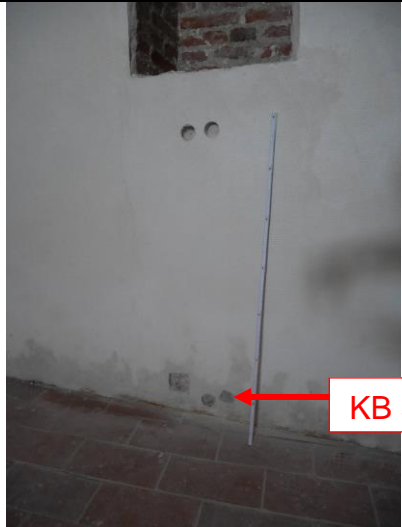
KB 5	Unterer Raum, Musterfläche mittig (unter Wandnische) Höhe: 0,10 m
