Gutachterliche Stellungnahme

Untersuchungen Putzmuster HASIT Fixit 222 Aerogel WDP

Objekt: Burg Trausnitz
Musterflächen Putz HASIT Fixit Aerogel WDP
Landshut

Projekt: 03021 G03

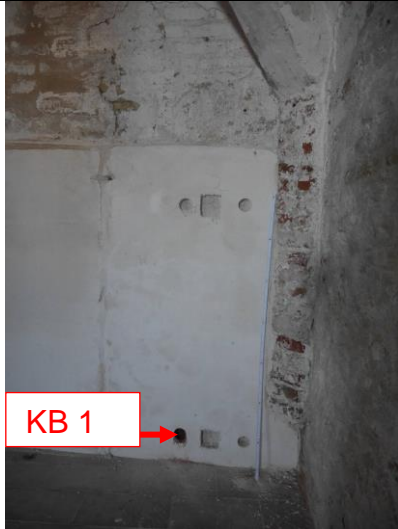
Probe Nr.	Lage / Höhe über FOK	Fotodokumentation
KB 1	Oberer Raum, Musterfläche rechter Randbereich Höhe: 0,16 m

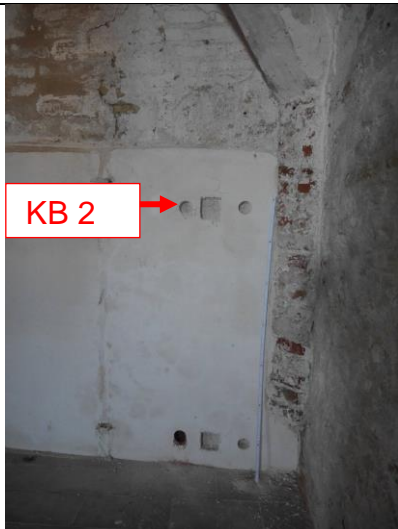
KB 2	Oberer Raum, Musterfläche rechter Randbereich Höhe: 1,35 m

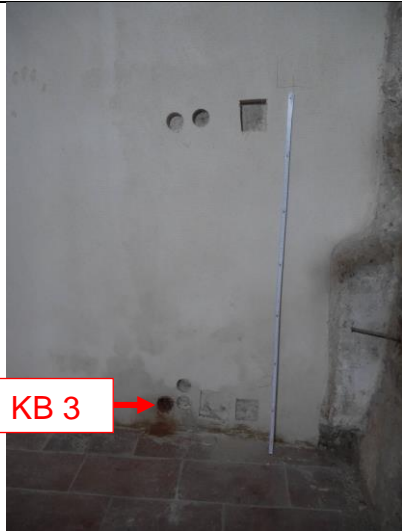
KB 3	Unterer Raum, Musterfläche rechter Randbereich Höhe: 0,16 m

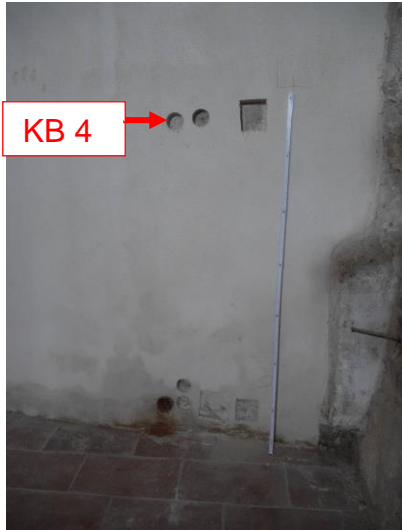
KB 4	Unterer Raum, Musterfläche rechter Randbereich Höhe: 1,35 m

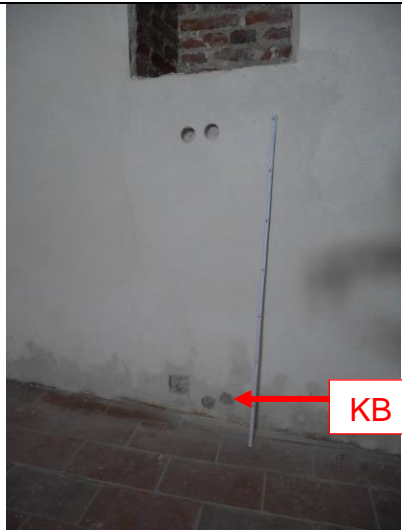
KB 5	Unterer Raum, Musterfläche mittig (unter Wandnische) Höhe: 0,10 m

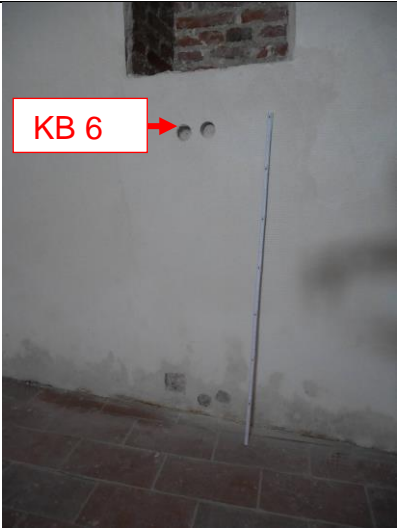
KB 6	Unterer Raum, Musterfläche mittig (unter Wandnische) Höhe: 1,35 m

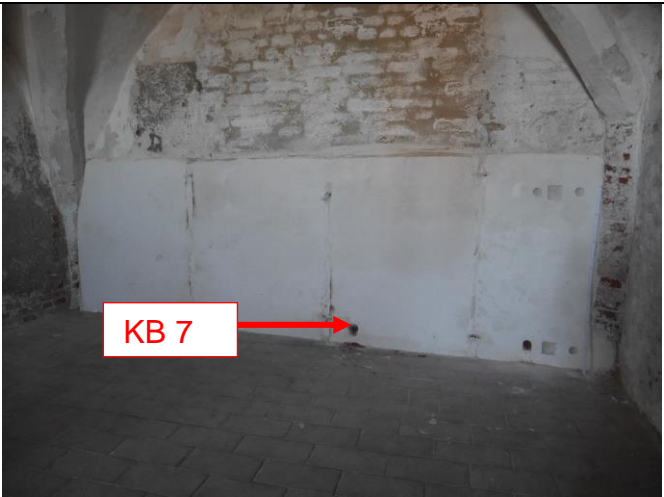
KB 7	Oberer Raum, Musterfläche mittig Höhe: 0,12 m
