Nadelstiche-/Lochbildungen und Blasenbildung bei Beschichtungen auf Betonuntergründen

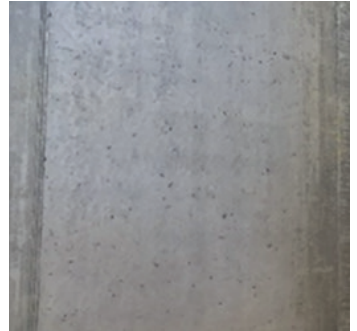
Schalbeton enthält verarbeitungsbedingt Hohlräume in unterschiedlicher Menge, Grösse und Verteilung, die auch als so genannte Lunker bezeichnet werden.

Lunker bilden sich durch Luft einschüsse während der Verarbeitung sowohl im Inneren des Betons als auch als Einbeulungen an der Oberfläche. Besonders bei Sichtbeton wirken sich die sichtbaren Hohlräume an der Oberfläche störend aus. Begünstigt wird die Bildung von Lunkern durch glatte und nicht saugende Schalungen, ein falsches oder zu reichlich aufgetragenes Trennmittel, eine mangelhafte Verdichtung oder das Einbringen des Betons in zu dicken Lagen. In den ohne Nachverdichtung poröseren, oberen Bauteilschichten sind Lunker besonders häufig.

Bei einer Überschichtung wird das Gas in den Lunkern komprimiert und führt während des Abbinde- und Trocknungsprozesses zu Aufplatzungen und Erhebungen. Betroffen sind ganz besonders feine Putze, die entsprechend dünn schichtig aufgetragen werden aber auch bei feinteiligen, mineralischen Putzen wie z.B. Grundputzen kann das Problem auftreten.

Grundsätzlich handelt es sich um einen optischen Mangel, der nicht im Zusammenhang mit der Qualität der Deckbeschichtung steht. (Auszug SMGV Merkblatt Technische und visuelle Eigenschaften von verschiedenen Deckputzarten 2008)
