## Formation de piqûres/trous et de bulles dans les revêtements sur supports en béton

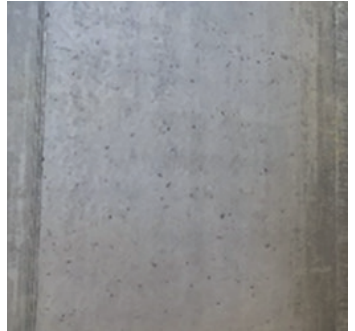
Le béton coffré contient, en raison de sa mise en oeuvre, des cavités de quantité, de taille et de répartition variables, également appelées soufflures.

Les soufflures se forment en raison des poches d'air pendant la mise en oeuvre, aussi bien à l'intérieur du béton que sous forme de bosses à la surface. Les cavités visibles en surface sont particulièrement gênantes dans le béton apparent. La formation de cavités est favorisée par des coffrages lisses et non absorbants, un agent de démoulage mal ou trop abondamment appliqué, un compactage insuffisant ou la mise en place du béton en couches trop épaisses. Les soufflures sont particulièrement fréquentes dans les couches supérieures de l'élément de construction, plus poreuses sans compactage ultérieur.

En cas de surcouche, le gaz est comprimé dans les cavités et provoque des éclatements et des bosses pendant le processus de prise et de séchage. Les enduits les plus concernés sont les enduits fins, qui sont appliqués en couches minces, mais le problème peut également survenir avec des enduits minéraux à fines particules, comme les enduits de base.

En principe, il s'agit d'un défaut visuel qui n'est pas lié à la qualité du revêtement de finition. (Extrait de la fiche technique SMGV no 59 Propriétés techniques et visuelles de différents types d'enduits de finition 2008 - disponible uniquement en allemand)
