# Bauphysikalische Untersuchung zum Aerogel-Dämmputz HASIT Fixit 222

Gutachterliche Stellungnahme

# ZUSAMMENFASSUNG DES ABSCHLUSS- BERICHTS FÜR DIE LANGZEITSTUDIE AUF DER BURG TRAUSNITZ

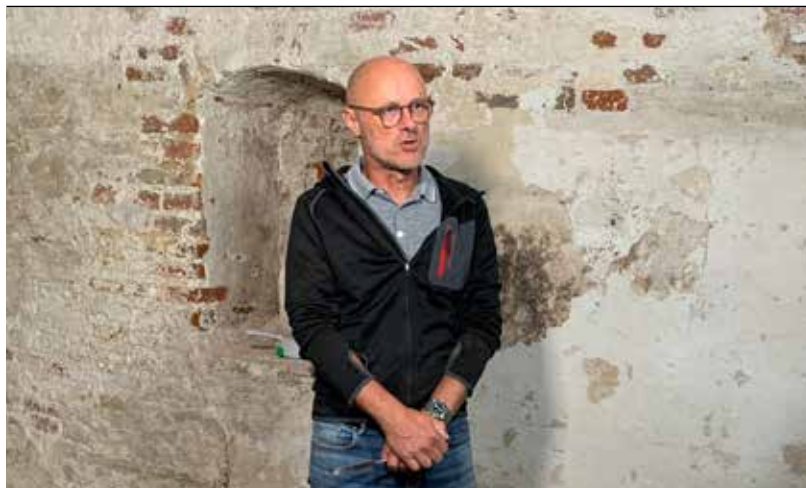
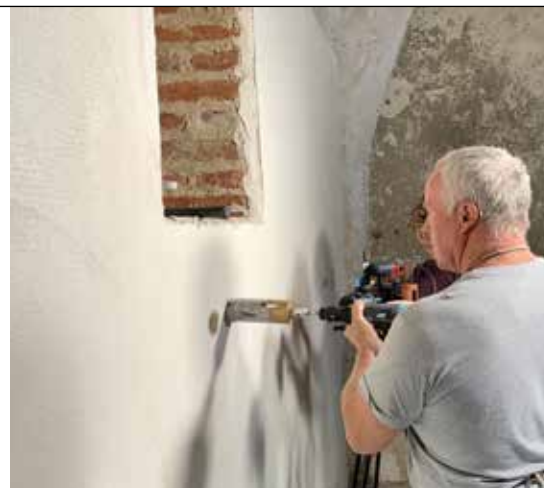
- Erstes mineralisches kalkhaltiges Dämmputzsystem mit Aerogel-Technologie
  - Mindestens zweimal besserer Dämmwert als andere marktübliche Dämmputze
  - Für den Außen- und Innenbereich
- 1** HASIT Hasolan bzw. HASIT 250 RENOPLUS®
  - 2** HASIT Fixit 222 Aerogel Hochleistungsdämmputz
  - 3** HASIT PP 201 SILICIA LF
  - 4** HASIT Armierungsgewebe Weiß HDP
  - 5** HASIT FIXIT 223 Aerogel HDP-Spezialeinbettmörtel

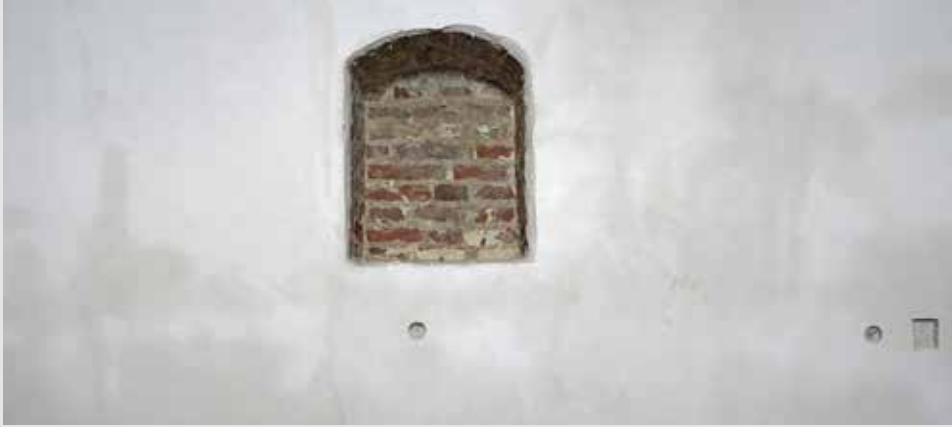
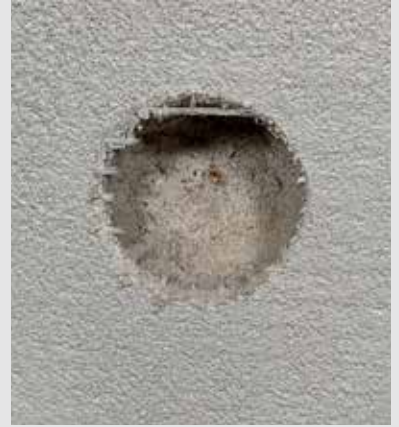
Zur Kontrolle, inwieweit es an den Putzoberflächen zum Auftreten von Tauwasser in der sommerlichen Phase kommt, wurden Taupunkttemperaturen und Oberflächentemperaturen an beiden Musterflächen gegenübergestellt. Die nachfolgenden Abbildungen zeigen, dass Zeiten mit Tauwasserbildung im Messzeitraum nicht auftraten, es lag durchgängig ein Taupunktabstand von ca. 2 K vor.

## LUFTTEMPERATUR, LUFTFEUCHTIGKEIT, OBERFLÄCHENTEMPERATUR

Die klimatischen Untersuchungen zeigen, dass Kondensationsvorgänge in der sommerlichen Phase an den Bauteiloberflächen der Putzmuster nicht auftraten. Eine (zusätzliche) Belastung durch Feuchtigkeit infolge Tauwasserausfall auf den Putzflächen ist damit nicht gegeben.

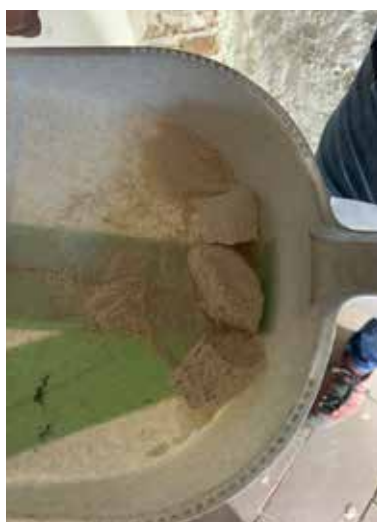
Probenentnahme  
an der Testwand
