FIXIT-TI.CH

Risanamento muratura deteriorata da sali nocivi

Risanamento di vecchie costruzioni

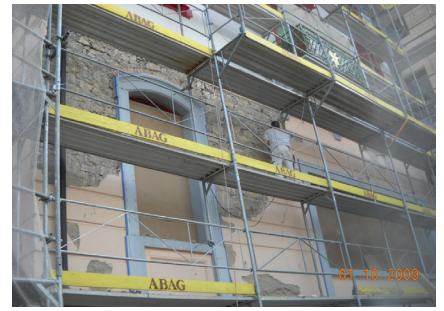
Il rivestimento è martellato

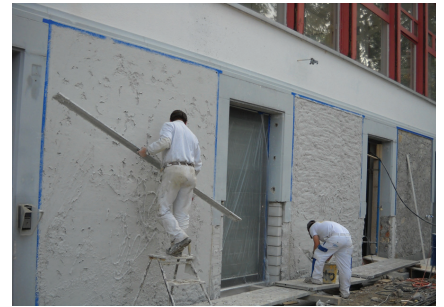
L'applicazione di intonaco di risanamento

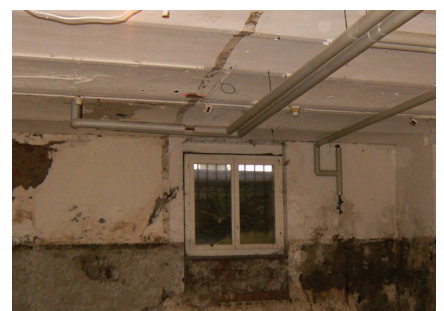
Murature del piano seminterrato dopo le inondazioni

Nel 2005, a seguito della grande alluvione abbattutasi sulla regione, diversi elementi dell'hotel Art Nouveau hanno subito notevoli danni, tali da determinare l'interruzione dell'attività alberghiera. Nella primavera del 2009, sono iniziati i lavori di ristrutturazione, durante i quali si è operato nel pieno rispetto della sostanza storica dell'edificio. Al piano terra, le pareti interne umide e in parte fortemente aggredite da sali di

solfato, sono state completamente ripristinate con il sistema di risanamento Fixit Rajasil. Le cantine di un tempo sono state ristrutturate e trasformate in SPA.

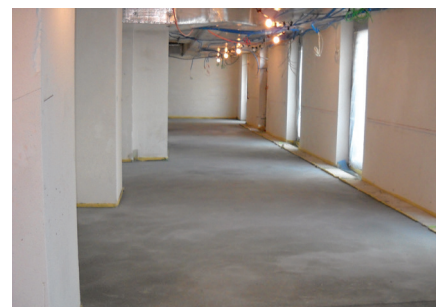
Il rivestimento viene bocciardato
Applicazione dell'intonaco di risanamento
Murature del piano seminterrato dopo
l'applicazione dell'intonaco di risanamento

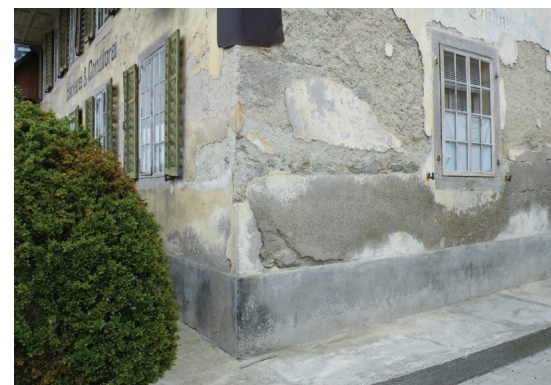
Efflorescenze sopra l'intonaco a base cemento

A partire dal 1950 molti edifici sono stati risanati. In quel periodo il risanamento della zoccolatura esterna dell'edificio veniva eseguito con l'utilizzo di intonaci resistenti a base cemento. Attualmente, sulla base delle conoscenze acquisite, si riconosce che questa non è una soluzione adeguata. Infatti, anche se l'aspetto estetico viene migliorato per un certo periodo, l'umidità rimane nella muratura. In seguito l'umidità riappare sulle superfici sopra il rivestimento di cemento applicato sul basamento della costruzione.

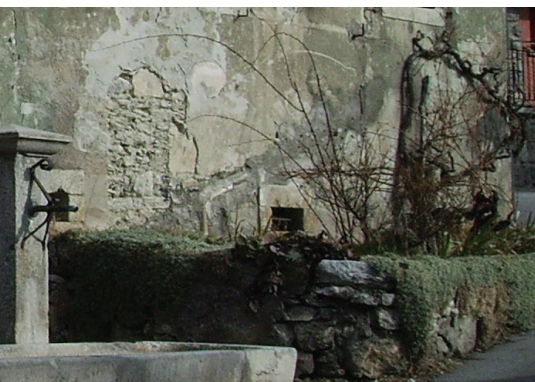
Efflorescenze su murature interne e su facciate

L'umidità che penetra nella muratura trasporta i sali esistenti. I sali solubili penetrano con l'umidità nella muratura e ascendono fino alla superficie, dove vengono depositati. A seguito dell'evaporazione dell'acqua danno origine alla formazione di cristalli salini, formando macchie sgradevoli che possono originare il degrado dei rivestimenti e delle murature.

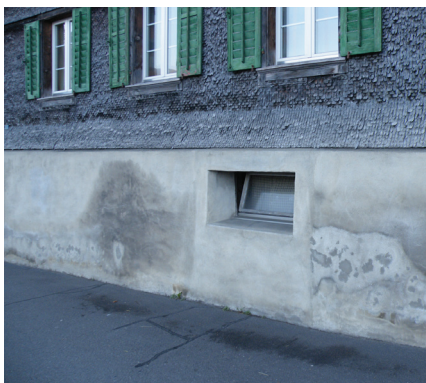
Cloruri Sali dell'acido cloridrico

Le efflorescenze dei cloruri si presentano spesso sotto forma di chiazze umide.

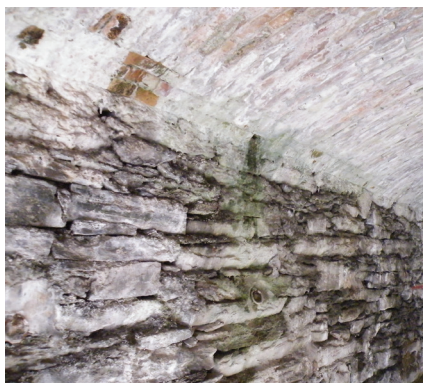
Solfati Sali dell'acido solforico

Le efflorescenze di solfati sono bianche, secche o saponacee.

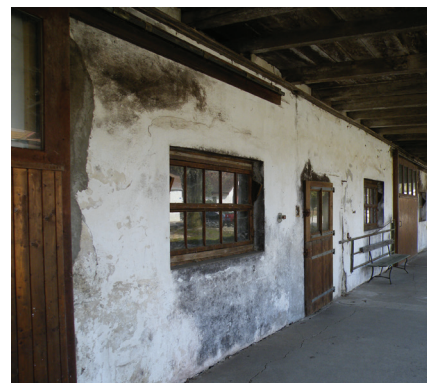
Nitrati Sali dell'acido nitrico

Le efflorescenze si presentano sotto forma di chiazze umide.

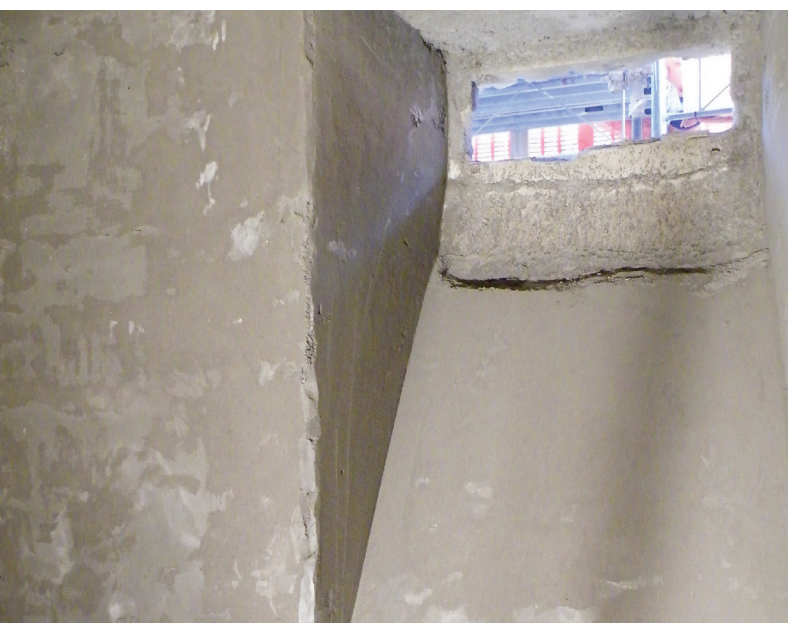
Impermeabilizzazione interna di muri perimetrali con intonaco impermeabile.

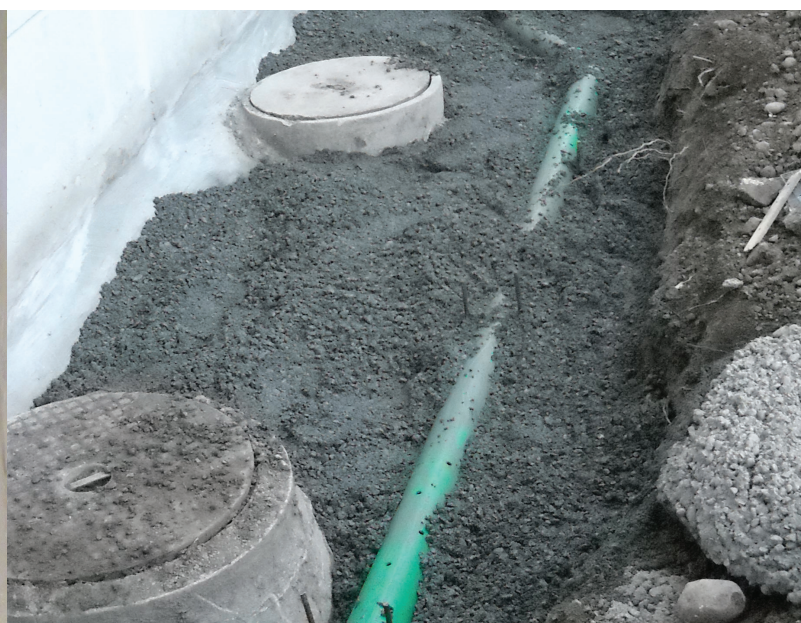
Impermeabilizzazione esterna con drenaggio

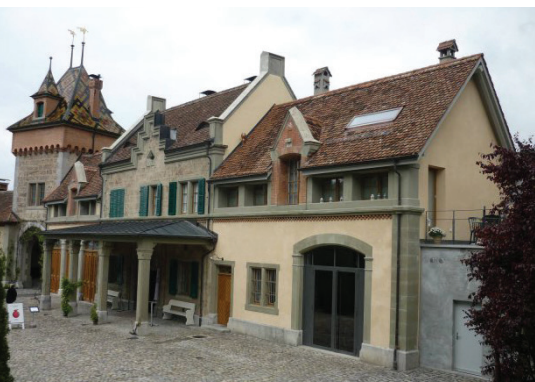
Castello Oberhofen, 3653 Oberhofen

Ristrutturazione completa dell'involucro edilizio, trasformazione delle stalle in locali di accoglienza per i visitatori, negozi del museo e sale polivalenti.

La facciata è stata completamente ricostruita con Fixit 205 intonaco di fondo, Fixit 203 come strato intermedio e di supporto per l'intonaco di finitura tintato Worms.

Per la vecchia stalla dei cavalli, a causa dell'elevato contenuto di nitrati nelle pareti, si è reso necessario l'utilizzo del sistema di risanamento Rajasil in seguito ricoperto con l'intonaco di finitura Fixit 203.

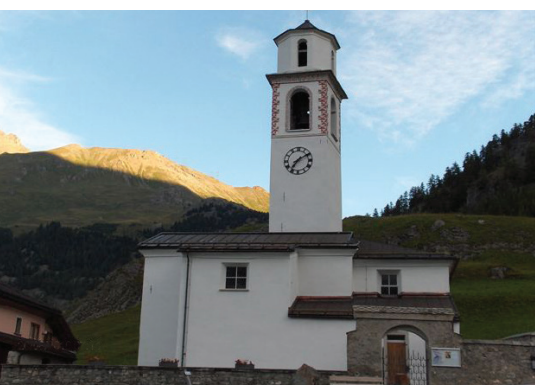
Chiesa Santa Catarina, 7554 Sur

Facciate completamente ristrutturate.

Gli intonaci delle zoccolature esterne ed interne dell'edificio, sono state risanate con il sistema di risanamento Fixit con Fixit 212 intonaco di fondo poroso e Fixit 214 intonaco di risanamento. I lavori di rivestimento della facciata sono stati eseguiti con Fixit 205 intonaco di fondo.

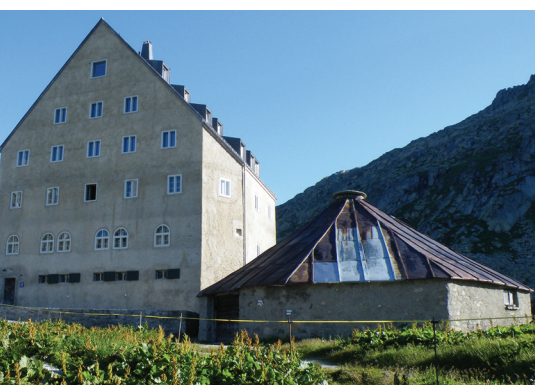
Vecchio ospizio del San Gattardo

Trasformazione e restauro del vecchio ospizio in albergo, risanamento interno al piano terreno e al primo piano.
