Fraunhofer-Institut für Bauphysik IBP

IBP-Bericht HTB-025k/2020

Energetische Untersuchung von Fassadendämmungen im Kontext der Denkmalpflege und schützenswerten Altbauten

Durchgeführt im Auftrag
Fixit AG
Im Schachen 416
5113 Holderbank
SCHWEIZ

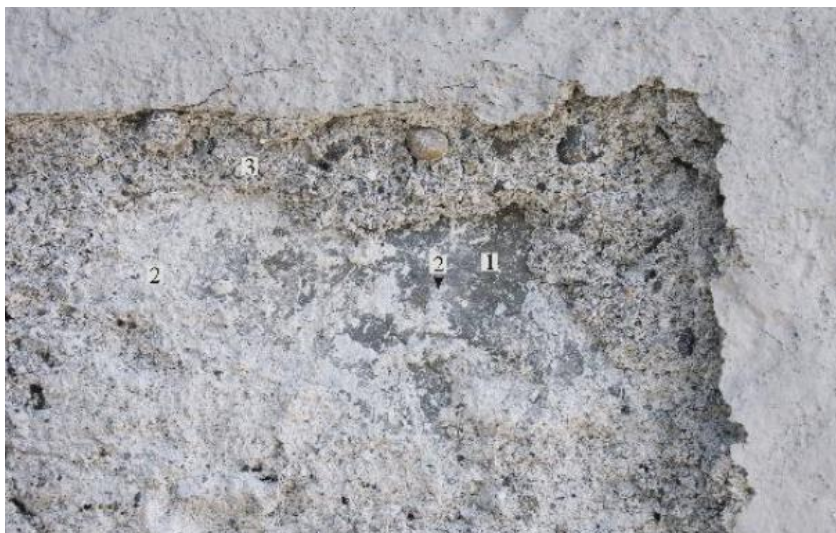
Bild 5:
Putzuntersuchung Nordbau Westfassade: 1. Naturstein, 2. Schlämplputz, 3. Weicher heller Kalkputz; Auszug Untersuchung Stein 2010 [1].

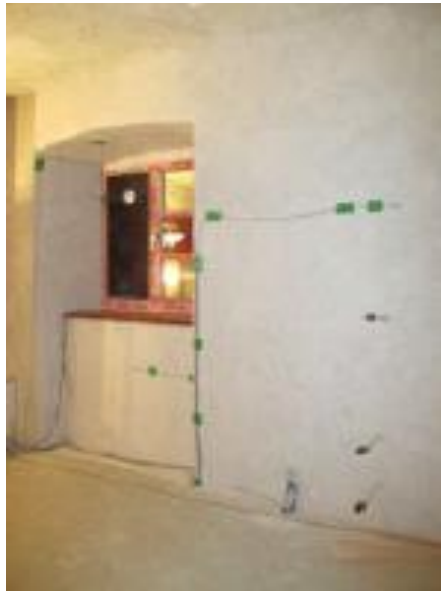
Bild 8:
Innenraum des Messraums 1 mit Innendämmputz (demontiert am 26.7.2016).

Die Räume des Nordbaus umfassen sowohl im Erd-, als auch im Obergeschoss jeweils 4 nahezu identische Räume. Pro Geschoss sind zwei Räume nach Westen hin ausgerichtet. Die vier Räume im Erdgeschoss wurden zu Beginn der Instandsetzung der Alten Schäferei für Forschungszwecke als Messräume vorbereitet und optimiert. Im Erdgeschoss wurde unter anderem eine mit Glasschaumgranulat gedämmte Bodenplatte eingesetzt. Im Messraum 1 war zu Beginn dieses Projektes ein 3 cm dicker Innendämmputz (Wärmeleitfähigkeit 0,068 W/mK) angebracht, der im Rahmen des parallel laufenden EU-Projektes EFFESUS untersucht wurde. Nach Beendigung des EU-Projektes wurde der Innendämmputz am 26. Juli 2016 wieder demontiert. Bild 8 und Bild 9 zeigen die westseitige Außenwand im Erdgeschoss im Messraum 1 von innen mit und ohne Innendämmanwendung.

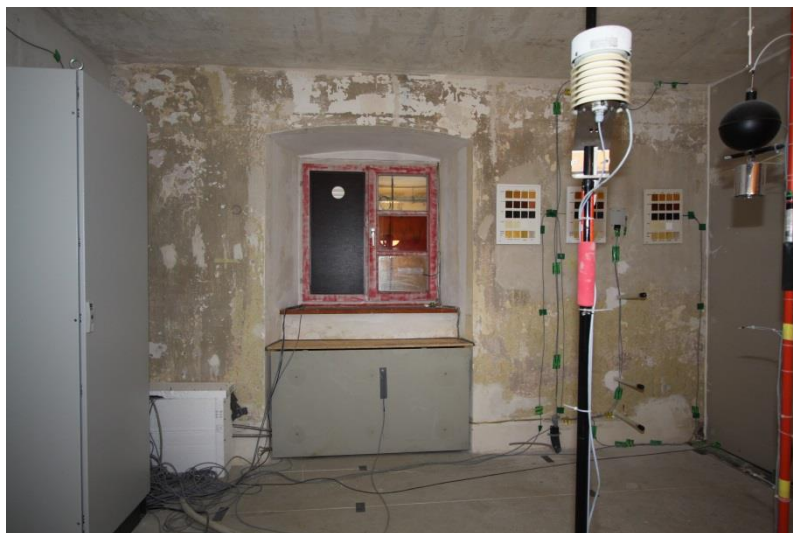
Bild 9:
Innenraum des Messraums 1 ohne Innendämmputz.

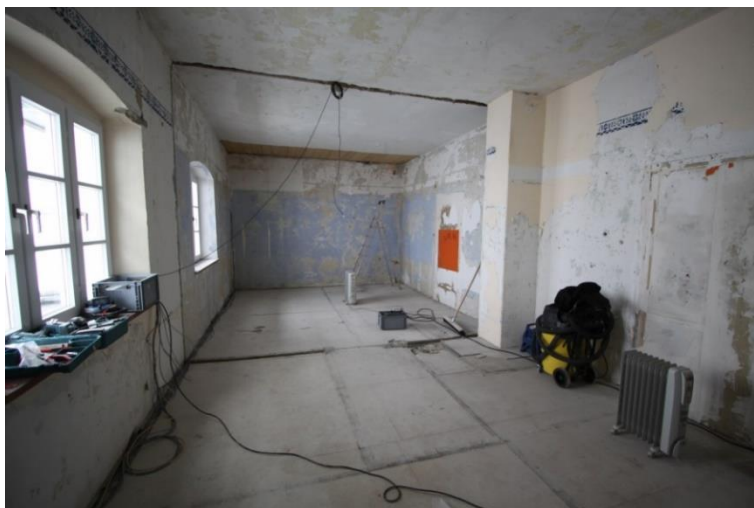
Bild 10:

Unsanierete Räumlichkeiten im westlichen Obergeschoss des Nordbaus mit elektrischer Beheizung. Im weiteren Bauablauf wurden die Räume durch eine Trockenbauwand getrennt. Die Zwischentür stand dann während der Messperiode zu homogenen Beheizungsverhältnissen offen.

In Bild 10 sind die Räume im Obergeschoss auf der Westseite abgebildet. Die Trennwand zwischen den beiden Räumen der Westseite ist zum Zeitpunkt der Bildaufnahme rückgebaut worden und wurde später neu mit offenem Durchgang errichtet.

Die Räume im Obergeschoss wurden im Rahmen der Baumaßnahme saniert:

- Statische Maßnahmen am Bestandsboden und Neuverlegung des historischen Dielenbodens;
- Einsatz einer geschlossenen Trockenbaudecke unter dem Dielenboden als erforderliches Element des benötigten Brandschutzes.
- Die Innenoberflächen der Außenwände wurden gereinigt, aber im Wesentlichen in Ihrem vorgefundenen Zustand belassen

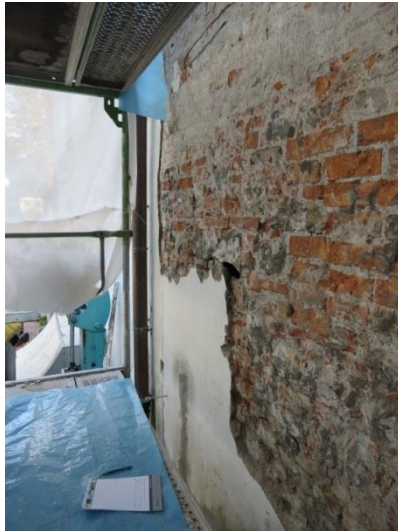
Bild 11:
Westfassade, Feld A2 nach Abnahme des hohlliegenden Bestandputzes.

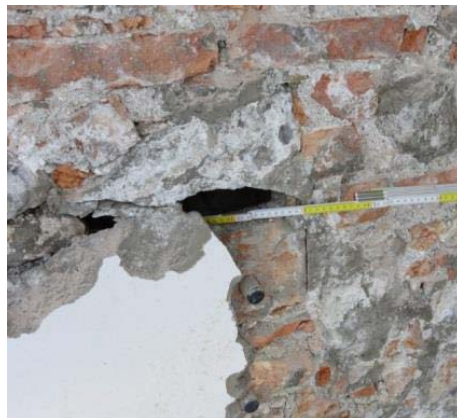
Bild 12:
Freigelegtes Loch in der Fassade im unteren Bereich des Feldes A2 nach Abnahme des hohlliegenden Bestandputzes.

war, den vorhandenen Putz zu belassen und einzelnen Abplatzungen mit Kalkputz zu ergänzen. Nach nochmaliger Abstimmung mit der Firma Fixit AG wurde entschieden, den größtenteils hohlliegenden Altputz samt seinen neuzeitlichen Ausbesserungen mit zementhaltigen Materialien bis auf das linke untere Eck abzunehmen (Bild 11). Auch die Befunduntersuchung von 2013 [2] beschreibt die Gefahr, den Hohlraum trotz Verfüllung nur ungenügend an das Mauerwerk wieder anbinden zu können und damit den Verlust der Oberfläche in absehbarer Zeit zu riskieren. Im Bereich der linken unteren Ecke in Feld A2 wurde dann ein Loch im Bestandsmauerwerk sichtbar, das im Zuge der weiteren Arbeiten komplett geschlossen wurde (Bild 12, Bild 13, Bild 14).

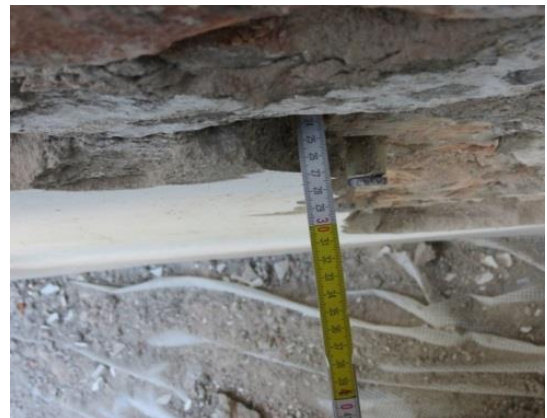
Bild 13:
Freigelegtes Loch in der Fassade im unteren Bereich des Feldes A2, mit einer Tiefe von ca. 25 cm.

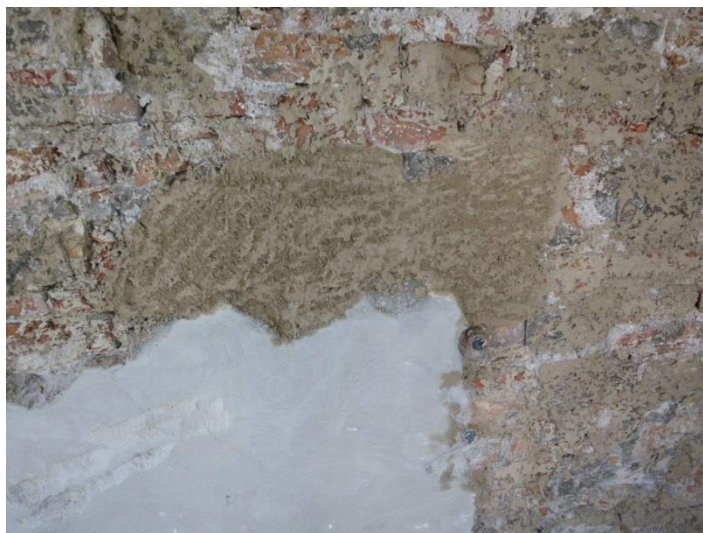
Bild 14:
Ausbesserung und Schließung des Lochs in der Fassade (Feld A2).

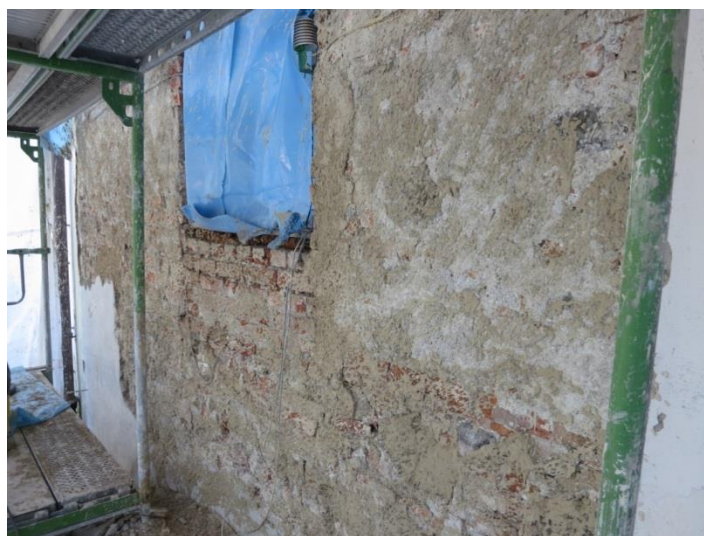
Bild 15:
Auftrag eines halbdeckenden Anwurfs als Vorbereitung für die Applikation des Dämmputzes.

Anschließend wurden einzelne Sensoren auf die unverputzte Mauer installiert (siehe Kapitel 4 Messwerterfassung). Die beauftragte, in der Denkmalpflege versierte, Firma brachte dann einen halbdeckenden Kalk-Anwurf (Vorspritzer) auf den Untergrund auf (Bild 15).

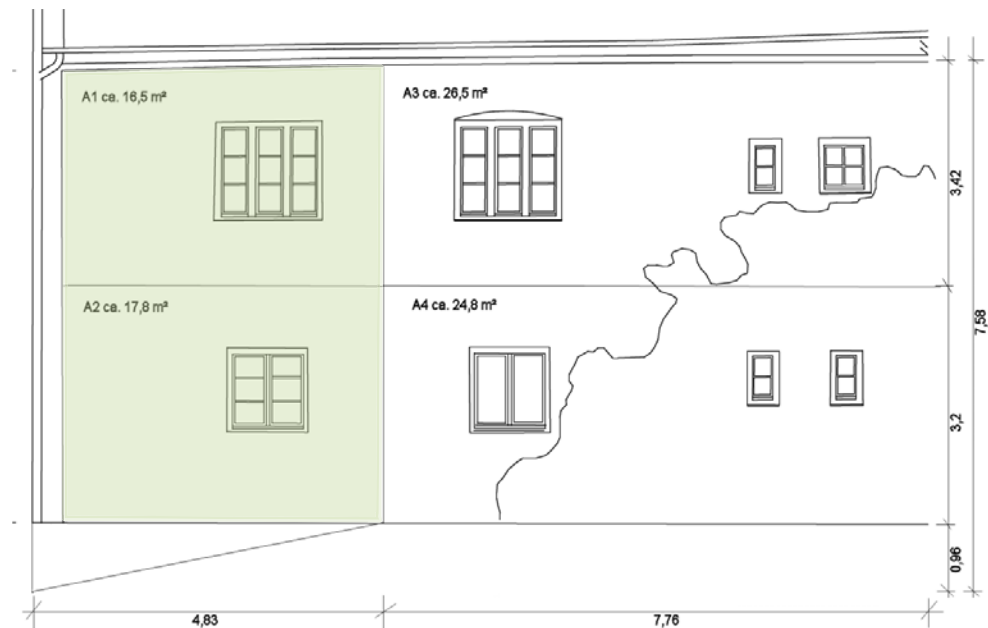
Bild 16:
Übersicht über die 4 Messfelder der Westfassade des Nordbaus.

zeigt die Wandfläche, auf denen sich die Messfelder A1 und A2 für die Firma Fixit AG befinden.

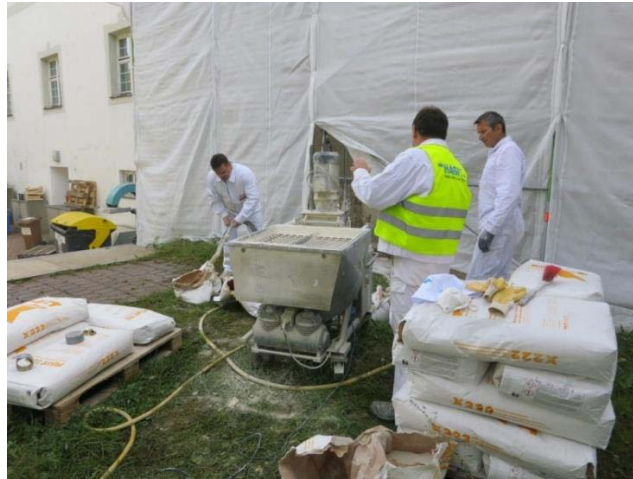
Bild 17:
Vorbereitung und Herstellen des Putzmaterials vor Ort in Benediktbeuern.

Am 6. Oktober 2015 wurde der Putz vor Ort in Benediktbeuern auf der Baustelle angemischt und von Mitarbeitern der Firma HASIT und Röfix verarbeitet (Bild 17). Der Putz, so die Herstellerangabe, soll mit 12,5 l Wasser auf 10 kg Putz angemischt werden. Die verwendete Spritzmaschine ließ sich allerdings nur in l/h einstellen. Es wurde nach Angaben der Verarbeiter der Dämmputz

F222 mit anfangs 440 l/h Wasser gemischt. Das Verhältnis wurde später auf 400 l/h heruntergestellt. Der Dämmputz F244 wurde mit knapp unter 500 l/h Wasser vermengt. Eine Umrechnung auf den Wassergehalt pro Kilogramm Putz ist damit jedoch nicht möglich. Mit der Spritzmaschine erfolgte der schichtweise Auftrag des Putzes auf die Wand (Bild 18).

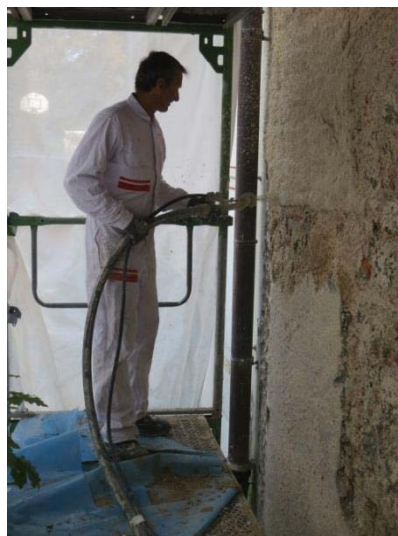
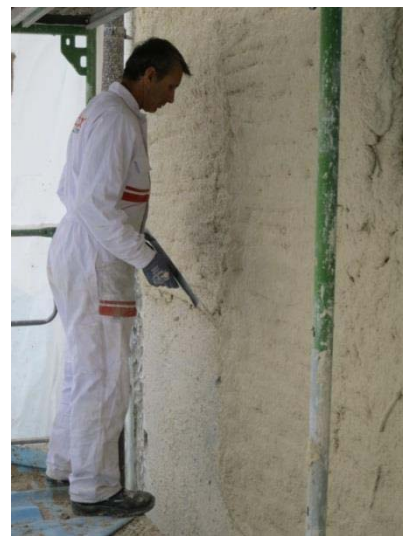
Bild 18:
Schichtweise Applikation des Aerogel Dämmputzes mittels Spritzmaschine.

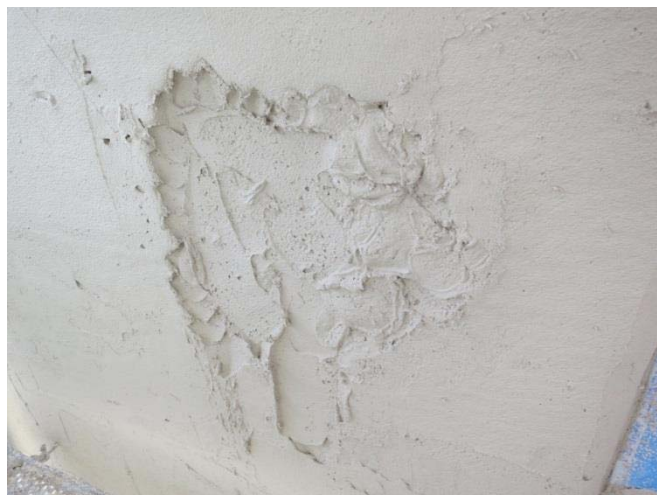
Bild 19:
Anfängliche Probleme beim Auftragen des Aerogel-Dämmputzes FIXIT 222 hinsichtlich seiner Haftung auf dem Untergrund (Feld A1).

Bei der Ausführung kam es teilweise zu anfänglichen Haftungsproblemen (Bild 19).

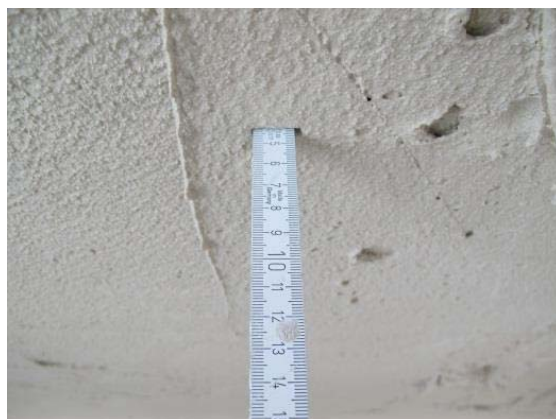
Bild 20:
Schichtdicke Feld A1 (Obergeschoss, Wärmedämmputz F222).

Ausgeführt wurde im Messfeld A1 (Obergeschoss F222) im Bereich um die Messsensorik in etwa eine Dämmputzdicke von 43 mm (Bild 20) und in Feld A2 (Erdgeschoss F244) eine Dämmputzdicke von ca. 32 mm (Bild 21).

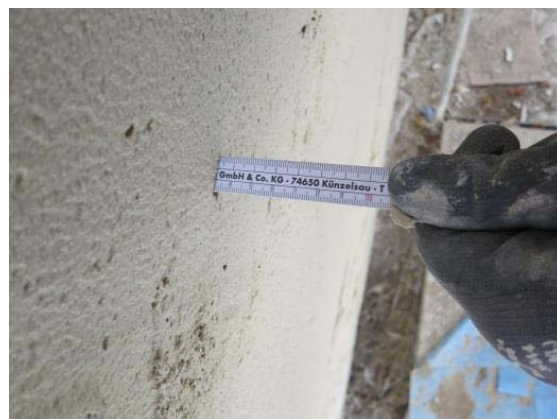
Bild 21:
Schichtdicke Feld A2 (Erdgeschoss, Wärmedämmputz F244)

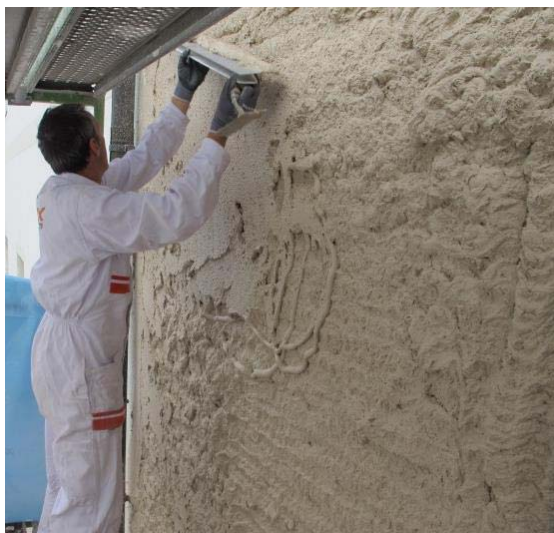
Bild 22:
Abziehen und Glätten des aufgespritzten Materials.

Nach dem Auftrag des Putzes wurde das Material geglättet, ohne eine dem Neubau ähnlich glatte Oberflächenstruktur zu schaffen (Bild 22, Bild 23). Voraussetzung für den Einsatz einer Außendämmung an dem Baudenkmal war u.a. das Aufnehmen der Bestandsstruktur hinsichtlich ihrer Oberflächenbeschaffenheit und etwaige Unebenheiten in der Fassade.

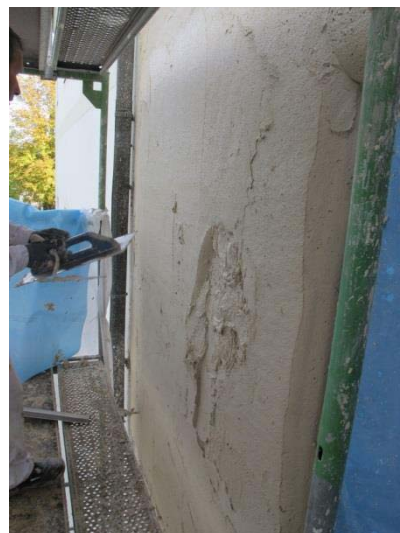
Bild 23:
Glätten des aufgespritzten Materials, ohne eine neubauartig glatte Oberfläche zu schaffen.

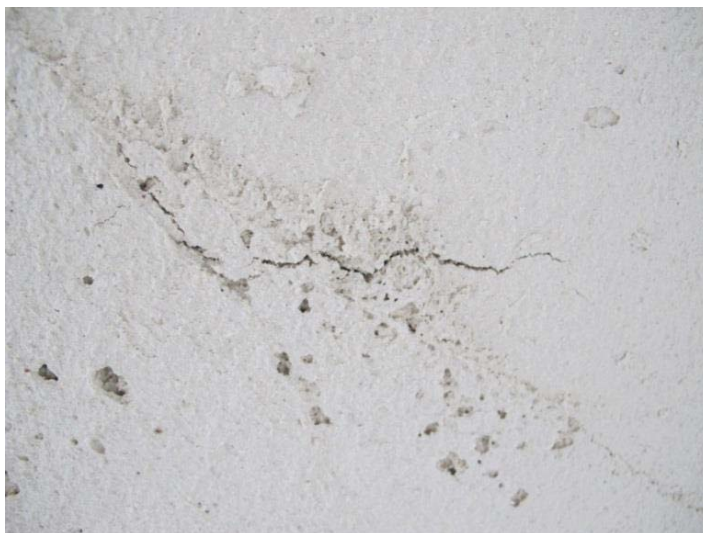
Bild 24:
Kleinere Schwundrisse im Bereich des Feldes A2.

Das Messfeld A1 im Obergeschoss wurde in den folgenden Wochen von Mitarbeitern des Fraunhofer IBP nach Anweisung der Firma FIXIT AG nachbewässert, um große Rissbildung durch eine zu schnelle Trocknung zu vermeiden. Im unteren Messfeld A2 kam es aufgrund der Trocknung zu Schwundrissen (Bild 24).

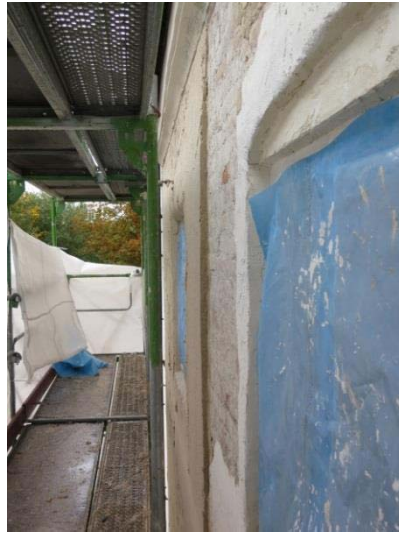
Bild 25:
Anschluss an die bestehende
Gesimskante im oberen Bereich des
Messfeldes A1.

geschaffen. Der Putzauftrag wurde zur Gesimskante hin in seiner Materialstärke entsprechend verjüngt. Die erhabene Kante des Gesimses bleibt somit nach wie vor erkennbar (Bild 25, Bild 26).

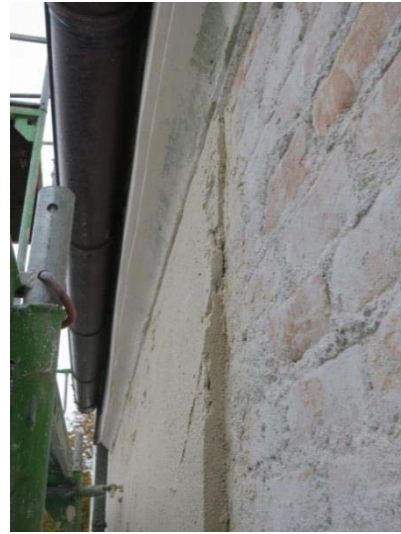
Bild 26:
Detailaufnahme des Anschlusses an
die bestehende Gesimskante im
oberen Bereich des Messfeldes A1.

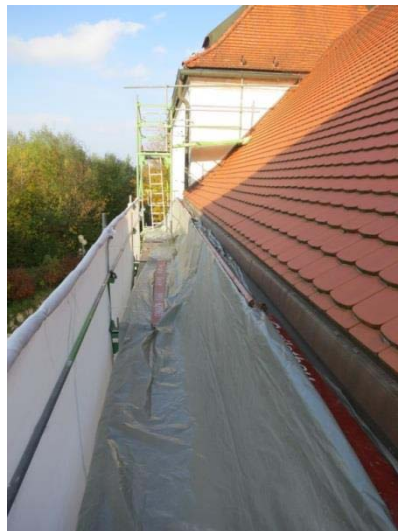
Bild 27:
Schützende Plane an der obersten Gerüstlage.

Um die verputzte Fassade vor zusätzlichem Wassereintrag durch Schlagregen zu schützen, wurde das ohnehin geplante Gerüst auch im oberen Bereich durch eine weitere Plane abgeschirmt (Bild 27).

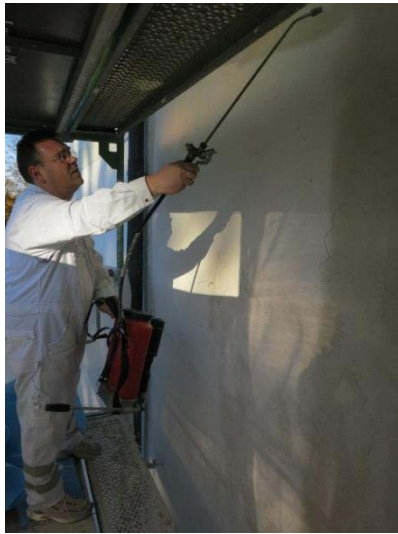
Bild 28:
Besprühen der Messfelder A1 und A2 mit dem mineralischen Untergrundstabilisator FIXIT 493.

Am 26. Oktober 2015 (ca. drei Wochen nach Auftrag des Dämmputzes) wurden die Putzoberflächen beider Messfelder geschliffen, mit Hilfe eines Kratzeisens vorbereitet und mit dem mineralischen Untergrundstabilisator Fixit 493 mit einem Mischungsverhältnis von 1:3 besprüht (Bild 28).

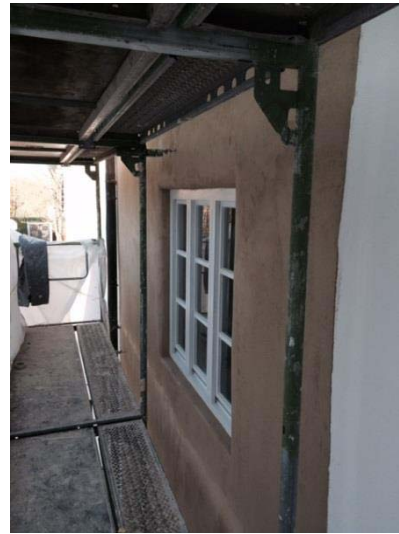
Bild 29:
Ansicht des Oberputzes, Quelle Fixit AG.

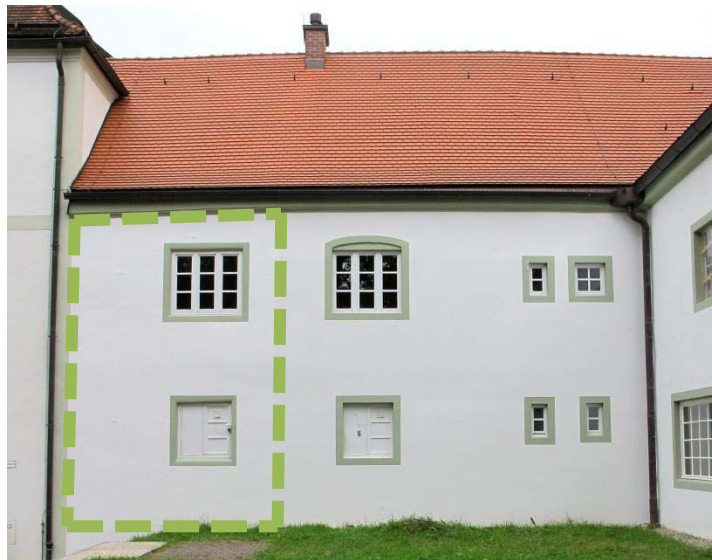
Bild 30:
Fertig gestellte Messfelder A1 und A2 der Firma Fixit AG auf der linken Seite der Fassade.

- I. Bestandsoberfläche, teilweise Altputz 10-15 mm
- II. Hydraulkalk Vorspritzmörtel, 1 mm
- III. Aerogel Hochleistungsdämmputz F244, 35 mm
- IV. mineralischer Untergrundstabilisator Fixit 493
- V. HASIT Fixit Aerogel HDP-Spezialgewebe
- VI. Armierung mit Fixit 223 Spezial Einbettmörtel, 5 mm
- VII. Oberputz
- VIII. Endanstrich Keim Granital

Von dem Dämmsystem wurden Rückstellproben und Prüfkörper erstellt. Die Fensterfaschen wurden nach Abstimmung mit der Firma Fixit AG durch die beauftragte Fassadenfirma im Zuge des Endanstrichs in »Benediktbeurer Grün« wieder hergestellt (Bild 30).

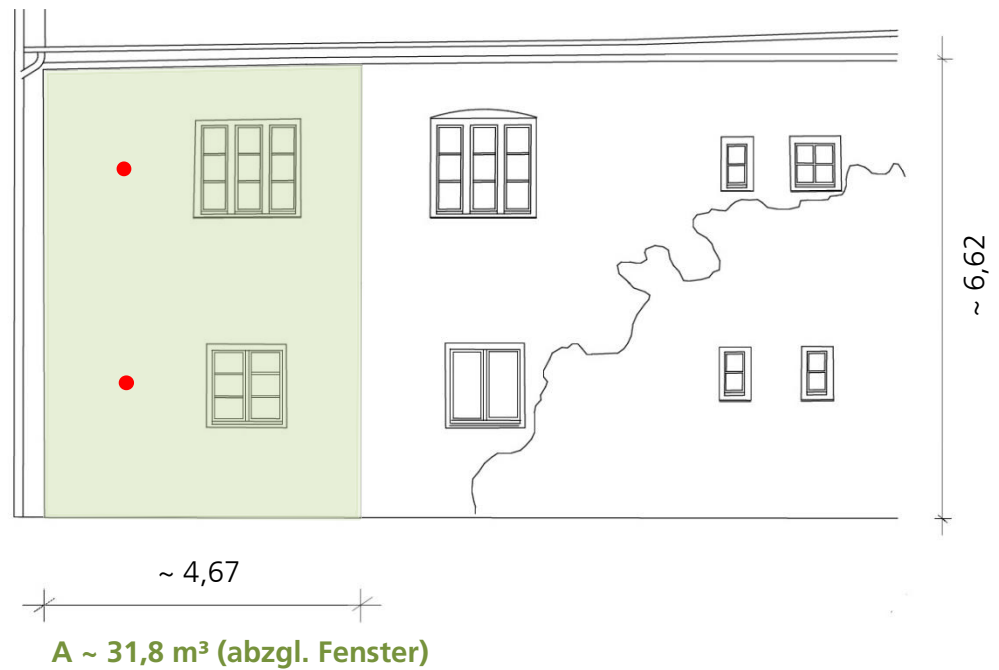
Bild 33:
Testfläche und Messachsen in der Ansicht der Fassadenfläche.

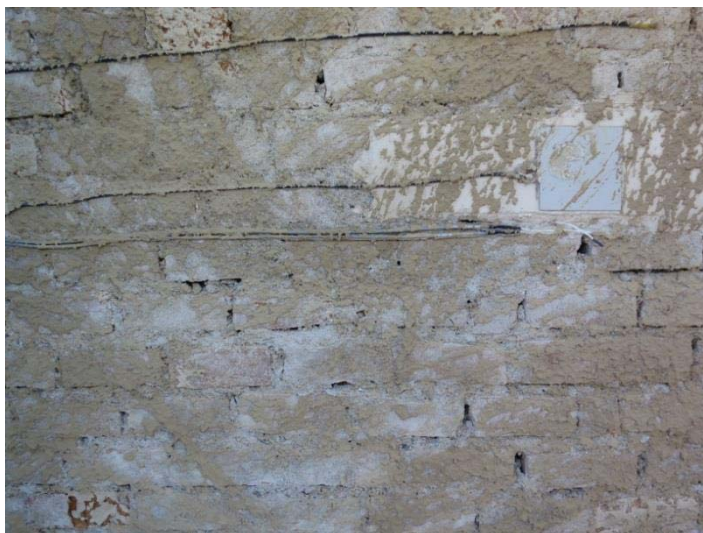
Bild 34:
Sensoren zur Erfassung von Temperatur und relativer Feuchte sowie Wärme-
flusssscheibe auf der Bestandsmauer, Feld A1 (Obergeschoss).

Die Temperatursensoren, Wärmefluss Scheiben sowie Kombisensoren für relative Feuchte und Temperatur wurden auf die von schadhafte und hohl liegendem Bestandsputz befreite Westfassade (Bild 34) in den Messfeldern A1 und A2 angebracht und anschließend mit einem halbdeckenden Kalkanwurf überdeckt (Sensoren in der Grenzschicht 1 – GS1). Ein weiterer Temperatursensor (AOFT) wurde dann nach Aufbringen des Aerogel-Dämmputzes auf der Oberfläche der jeweiligen Dämmschicht verlegt. Zusätzlich wurde im Inneren der angrenzenden Räume des Nordbaus die Oberflächentemperatur (IOFT) der Wand gemessen. Die Wärmefluss Scheibe ist im Messfeld A1 auf der Bestandswand außen (A1_GS1_WS) und im Messfeld A2 innenseitig (A2_GS2_WS) auf der Bestandswand aufgebracht.

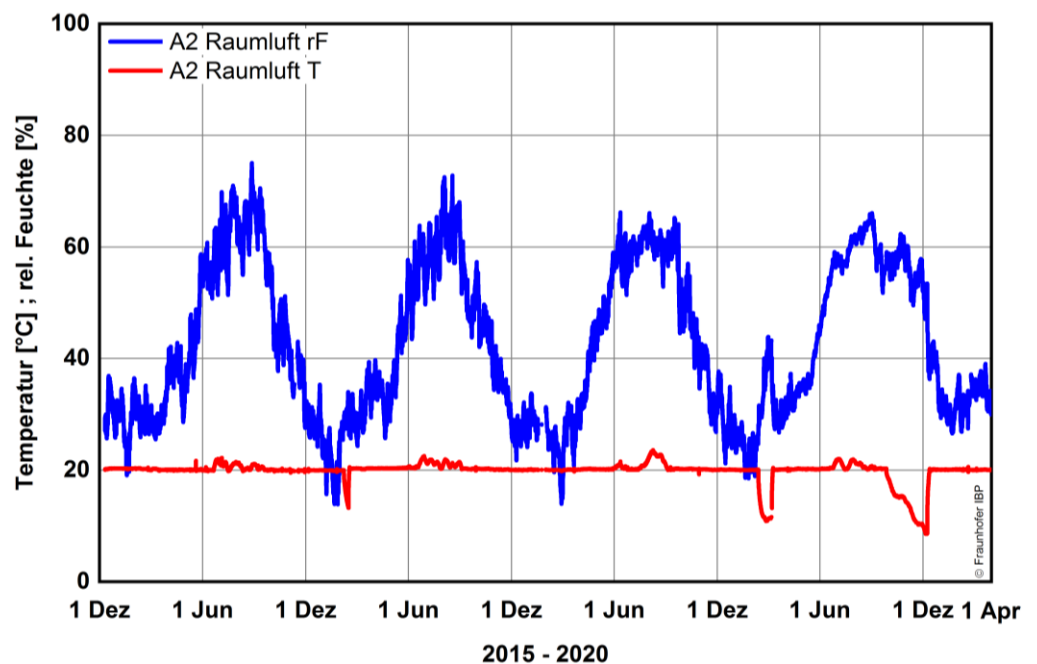
Bild 36:
Zeitlicher Verlauf der Temperatur und relativen Feuchte des Raumklimas im

Erdgeschoss (Messfeld A2) im Messzeitraum vom 11.12.2015 bis 1.4.2020 mit stündlichen Mittelwerten.

Das an die Wandflächen A2 und A1 angrenzende Raumklima im Erdgeschoss und Obergeschoss ist in Bild 36 und Bild 37 abgebildet. In den Innenräumen gab es keine Feuchteregelung. Die Innenraumtemperatur wurde auf 20 °C Solltemperatur geregelt. Im Erdgeschoss (A2) wird der Sollwert durch eine SPS-Regelung bis auf drei Heizungsausfälle mit nur geringen Abweichungen eingehalten. Der Mittelwert beträgt über alle Messwinter 19,7 °C, mit einer maximalen Abweichung von $\pm 0,6$ K.

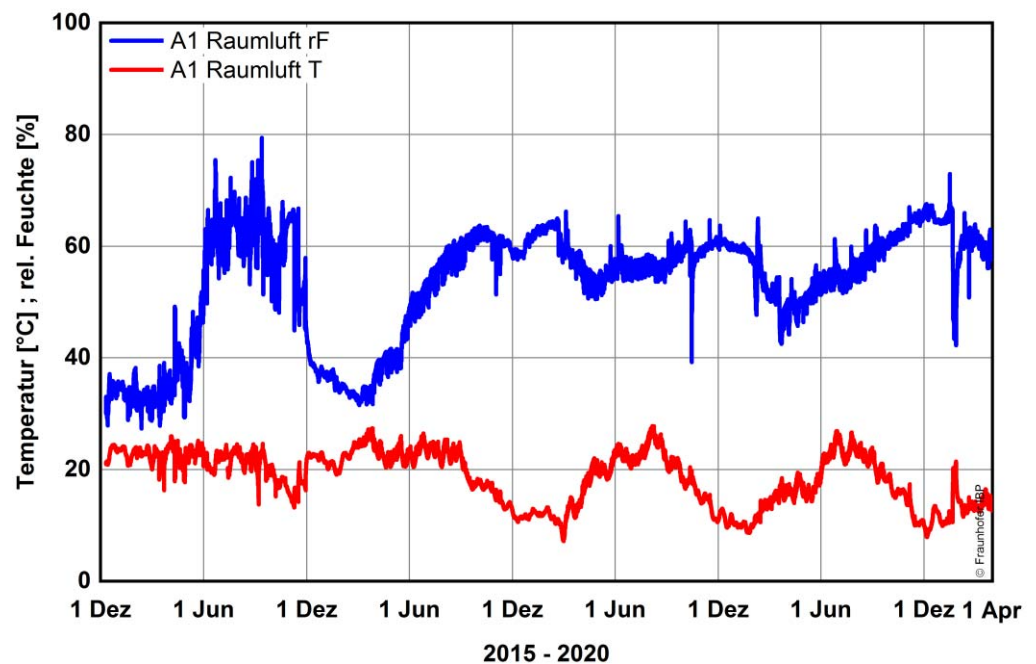
Bild 37:
Zeitlicher Verlauf der Temperatur und relativen Feuchte des Raumklimas im Obergeschoss (Messfeld A1) im Messzeitraum vom 11.12.2015 bis 1.4.2020 mit stündlichen Mittelwerten.

Im Obergeschoss (A1) wurde die Regelung des elektrischen Heizkörpers verwendet. Daraus ergeben sich größere Abweichungen zum Sollwert. Der Mittelwert beträgt im ersten Messwinter 22,8 °C und im zweiten Messwinter 21,9 °C. Die maximale Abweichung zum Mittelwert liegt bei $\pm 3,0$ K. Ab Herbst 2017 wurde der Raum im Obergeschoss nicht mehr beheizt. Die Raumtemperatur sinkt in den folgenden drei Winterperioden auf Tiefstwerte um 8 °C ab.

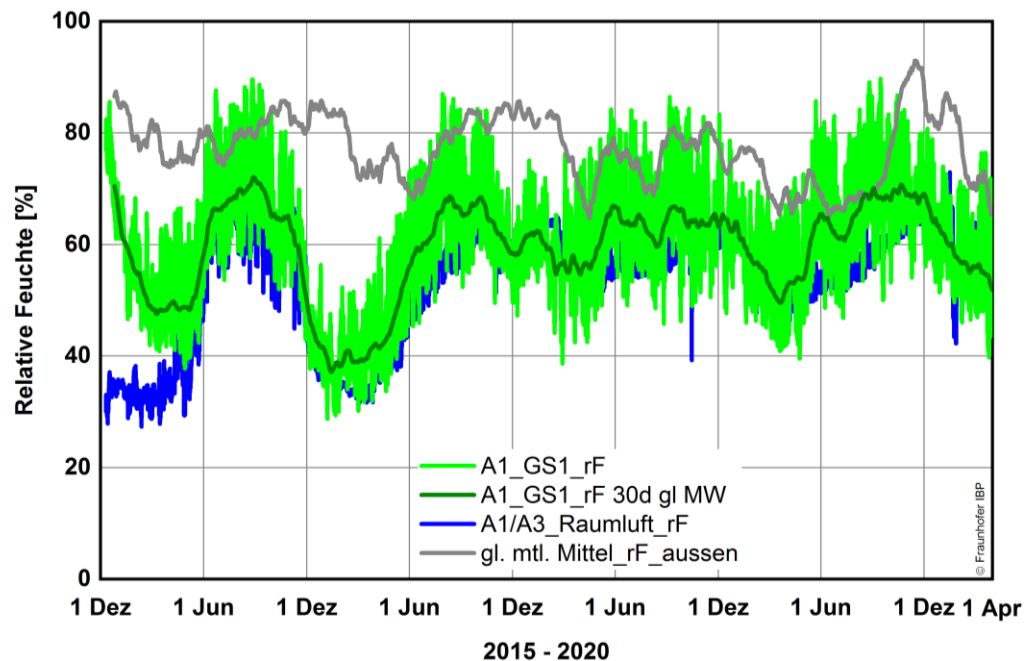
Bild 38:

Relative Feuchte des Messfeldes A1 (OG, Wärmedämmputz F222) in der Grenzschicht und Raummitte als stündlicher Mittelwert sowie der Außenluftfeuchte als gleitender Monatsmittelwert. Zeitraum vom 11.12.2015 bis 1.4.2020.

In Bild 38 und 39 sind die Verläufe der gemessenen relativen Feuchte jeweils in den Innenräumen, der Grenzschicht und als gleitende Monatsmittelwerte für die Außenluft dargestellt. Im Feld A1 (Obergeschoss, Wärmedämmputz F222) zeigt sich, dass die relative Feuchte in der Grenzschicht nach dem Aufbringen des Dämmputzes bei rund 85 % r.F. liegt und bis Mai 2016 im gleitenden Monatsmittel auf rund 48 % r.F. absinkt. Die Maximalwerte liegen hier im ersten Sommer bei ca. 90 %. Im Winter 2016 / 2017 sinken die Werte im gleitenden Monatsmittel auf unter 40 % r.F. ab, um dann im darauffolgenden Frühjahr wieder anzusteigen. Im weiteren Verlauf wird der Raum im Obergeschoss im Winter nicht mehr beheizt. Dadurch sinkt die relative Feuchte in der Grenzschicht weniger deutlich auf rund 55 % r.F. bzw. rund 50 % r.F. im gleitenden Monatsmittel ab. Während der warmen Jahreszeit pendelt die relative Feuchte im gleitenden Monatsmittel zwischen 60 % r.F. und 70 % r.F. Die relative Feuchte schwankt kurzfristig deutlich. Dies weist auf ein diffusionsoffenes Dämmsystem hin.

Anhand dieser Ergebnisse kann bei den Wandflächen A1 und A2 davon ausgegangen werden, dass es zu keinem Risiko von Frost-Tau-Schäden kommt, da die relative Feuchte nach der Austrocknung der Materialien durchwegs auf einem sicheren Niveau verbleibt und kurzfristig maximale Werte um 90 % r.F. erreicht.

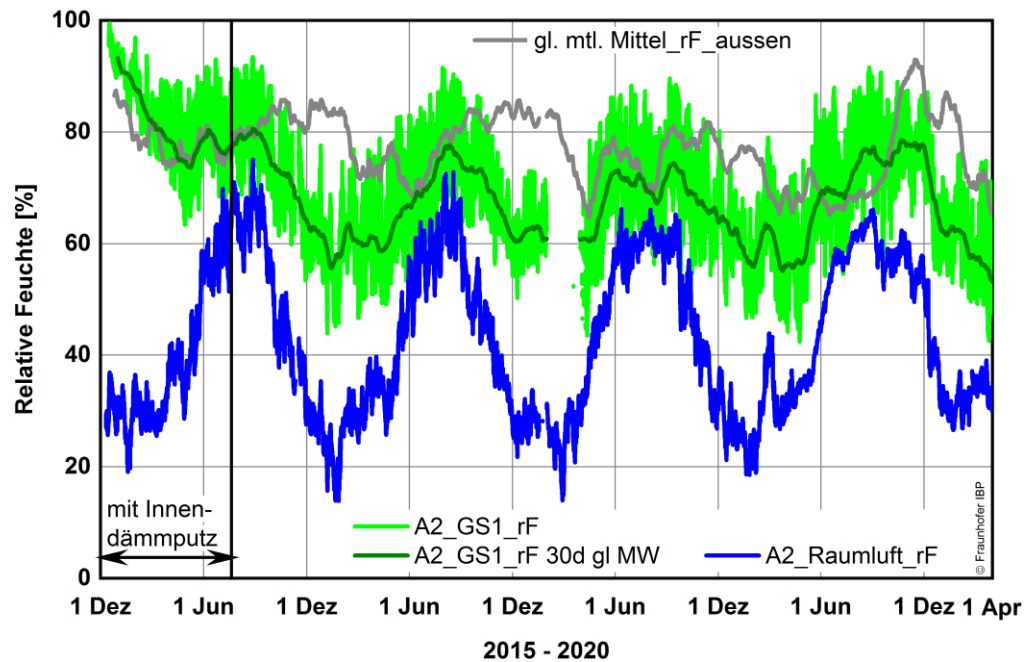
Bild 39:

Relative Feuchte des Messfeldes A2 (EG, Wärmedämmputz F244) in der Grenzschicht und Raummitte als stündlicher Mittelwert sowie der Außenluftfeuchte als gleitender Monatsmittelwert. Zeitraum vom 11.12.2015 bis 1.4.2020.

Die relative Feuchte ist im Feld A2 (Erdgeschoss Wärmedämmputz F244) zu Messbeginn mit der eingebrachten Baufeuchte mit rund 100 % r.F. auf einem sehr hohen Niveau und sinkt im gleitenden Monatsmittel bis Mai 2016 auf Werte um 75 % r.F., um dann bis zum Sommer wieder auf mittlere Werte bis 80 % r.F. etwas anzusteigen (Bild 39). Im weiteren Verlauf sinkt die relative Feuchte im Winter deutlicher ab, auf teilweise unter 60 % r.F. im gleitenden Monatsmittel. Danach pendelt die relative Feuchte im Jahreszyklus zwischen maximal 78 % r.F. und minimal 55 % r.F. im gleitenden Monatsmittel. Die kurzfristigen Schwankungen der relativen Feuchte sind auch bei dem Dämmputz F244 im Erdgeschoss deutlich ausgeprägt.

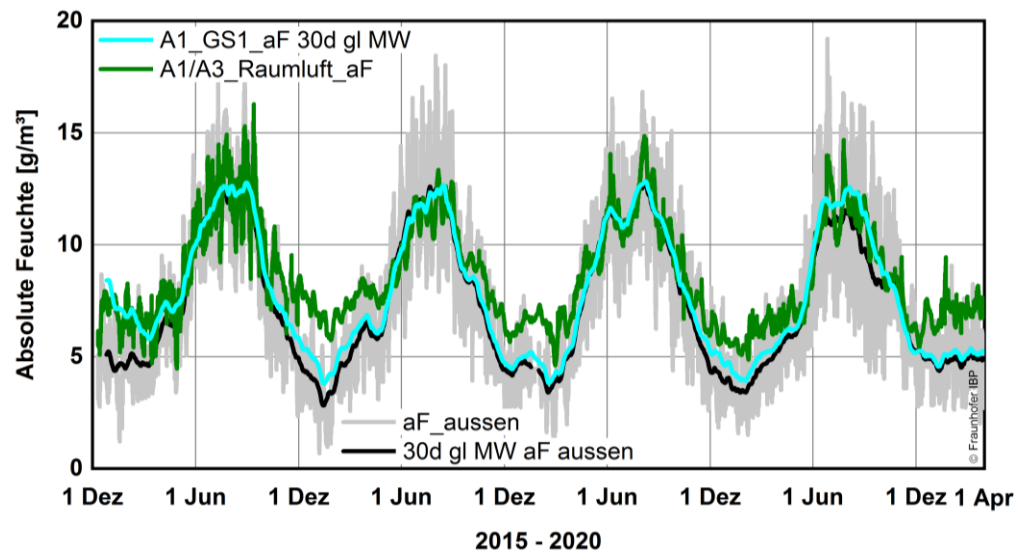
Bild 40:
Berechnete absolute Feuchte des Messfeldes A1 als stündliche Werte und gleitender monatlicher Mittelwert in der Grenzschicht zwischen Dämmung und Außenwand sowie des Raum- und Außenklimas im Messzeitraum vom 11.12.2015 bis 1.4.2020.

Die Verläufe der absoluten Feuchte der Außenluft, Raumluft und in der Grenzschicht GS1 zwischen Wärmedämmputz und Bestandswand sind in Bild 40 und Bild 41 dargestellt. Mit Beginn der Messungen am 11. Dezember 2015 ist die absolute Feuchte in der Grenzschicht im gleitenden Monatsmittel durch die Baufeuchte deutlich höher im Vergleich zur absoluten Feuchte außen. Ab Mai 2016 erreicht die absolute Feuchte in der Grenzschicht 1 bei beiden Dämmsystemen in etwa das Niveau der absoluten Feuchte außen. In den Wintermonaten steigt die absolute Feuchte in der GS1 gegenüber der absoluten Feuchte der Außenluft im gleitenden Monatsmittel wieder etwas an, um sich dann bei beiden Putzsystemen in den Sommermonaten wieder dem Niveau der absoluten Feuchte außen anzugleichen

Gemäß der gemessenen absoluten Feuchte in der Grenzsicht trocknet die Feuchte im ersten Winter in der Grenzsicht ab (Bild 40). Inwieweit ein nennenswerter Anteil der Putzfeuchte durch das originale Mauerwerk aufgenommen wurde und dadurch die Wärmeleitfähigkeit des Dämmputzes bzw. des Mauerwerks im zweiten Messwinter auch noch beeinflusst wird, kann aus der Feuchtemessung in der Grenzsicht nicht abgelesen werden. Eine Messung der Materialfeuchte über Materialproben wurde nicht durchgeführt.

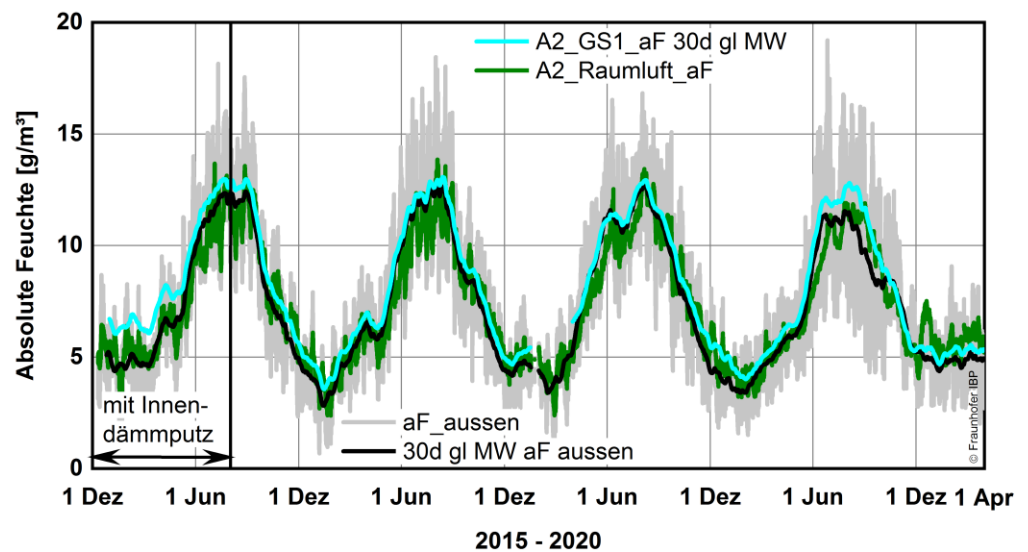
Bild 41:
Berechnete absolute Feuchte des Messfeldes A2 als stündliche Werte und gleitender monatlicher Mittelwert in der Grenzschicht zwischen Dämmung und Außenwand sowie des Raum- und Außenklimas im Messzeitraum vom 11.12.2015 bis 1.4.2020.

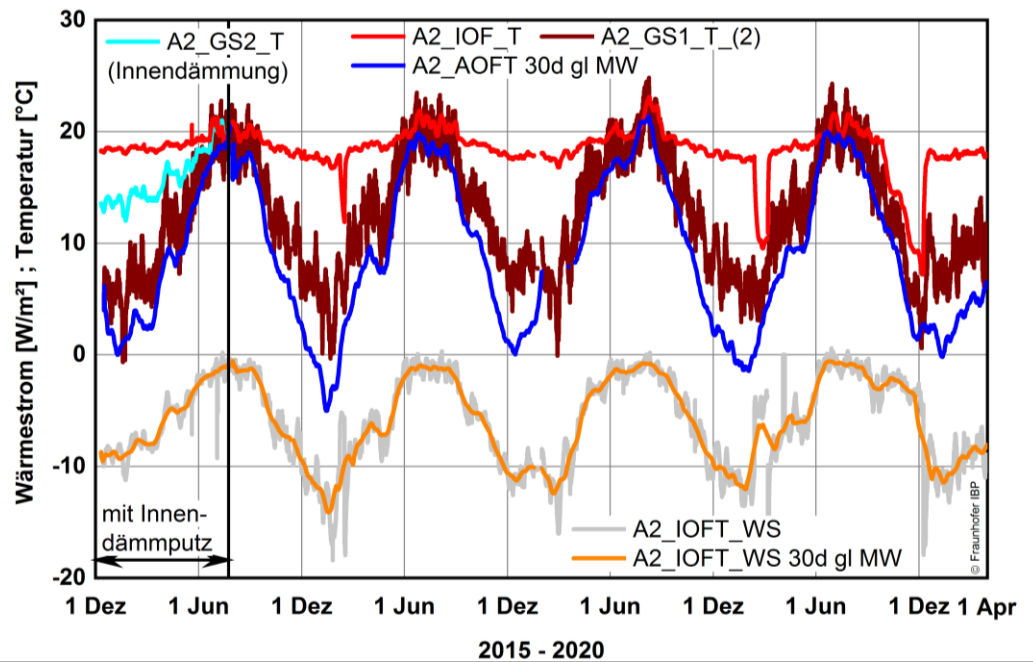
Bild 43:
Wärmestrom und Temperaturen an der Messachse A2 (Erdgeschoss, Wärmedämmputz F244) im Zeitraum vom 11.12.2015 bis 1.4.2020 mit stündlichen Werten und teilweise mit zusätzlich gleitendem Monatsmittelwerten.

Wegen der Masse des Mauerwerks sowie des stabileren Raumklimas schwankt der Wärmestrom an der Innenoberfläche im Messfeld A2 (Erdgeschoss) kurzfristig nur sehr gering im Vergleich zum Wärmestrom im Messfeld A1 in der Grenzschnitt 1.

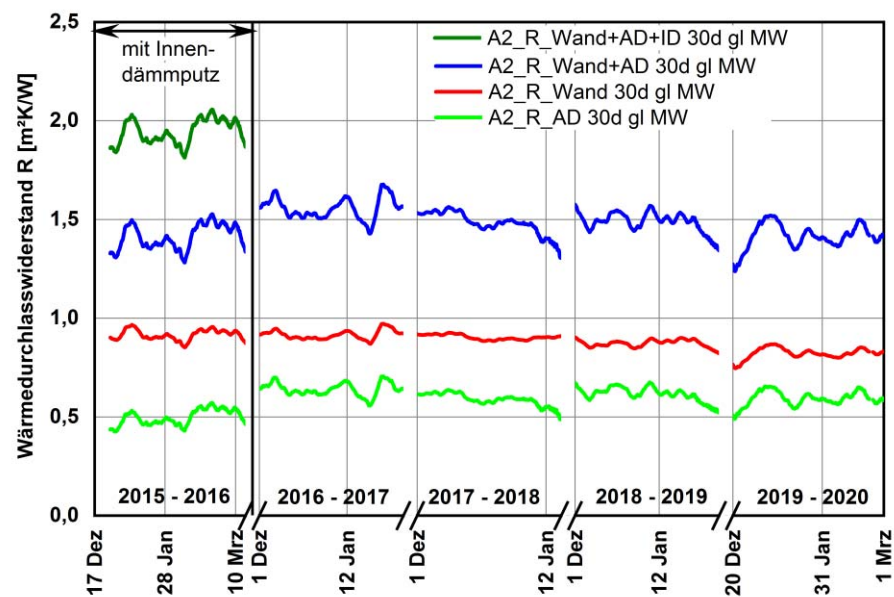
Bild 45: Wärmedurchlasswiderstände R des Messfeldes A2 (EG, Wärmeputz F244) in den ausgewerteten Zeiträumen der Tabelle 4 als gleitende Monatsmittelwerte.

In Bild 45 die Verläufe der berechneten bezogenen Wärmedurchlasswiderstände im Messfeld A2 (Wärmedämmputz im Erdgeschoss F244) abgebildet. Der Aerogel-Dämmputz F244 erreicht für die die zweite bis fünfte Winterperiode zwischen 7. November 2016 bis 7. Februar 2017 einen gemittelten bezogenen R-Wert von 0,61 m²K/W. Durch den hohen Wassergehalt bei der Nass-Applikation des Dämmputzes ist der R-Wert in der ersten Winterperiode vom 17. Dezember 2015 bis 15. März 2016 um ca. 20 % niedriger. Die berechnete auf die Messung bezogene gemittelte Wärmeleitfähigkeit λ ergibt sich bei einer Nenndicke von 32 mm mit 0,052 W/mK und liegt damit etwas über dem vom Hersteller angegebenen Nennwert von 0,048 W/mK. Der bezogene U-Wert verbessert sich durch die Außendämmung im Mittel von 0,95 W/m²K (Wand ohne Dämmmaßnahme) auf 0,60 W/m²K. Die weiteren ermittelten Werte für die Bauteilschichten sind in Tabelle 4 und Tabelle 5 angegeben.

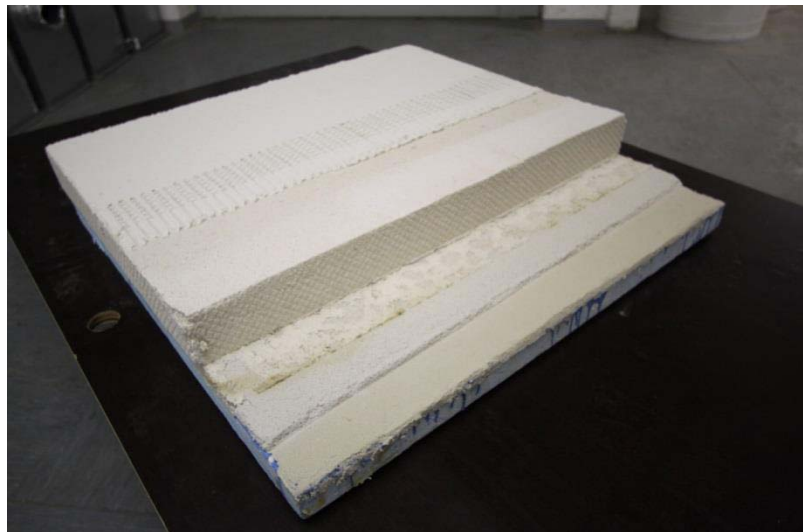
Bild 46:
Aufsteller mit den Produkten der Firma Fixit AG.

Außerdem wurden Aufsteller des gesamten Aufbaus hergestellt, um später die verschiedenen Wand- und Grenzschichten nachzuvollziehen. Der Aufbau gleicht dem der Prüfwand auf der Westfassade des Nordbaus (Bild 46).
