Bestandssanierung in der Kölner Altstadt

### Behutsam zum Effizienzhaus Denkmal

**Projekt:** Energetische Sanierung und Umbau eines denkmalgeschützten Wohnhauses

**Ort:** Salzgasse 10, 50667 Köln

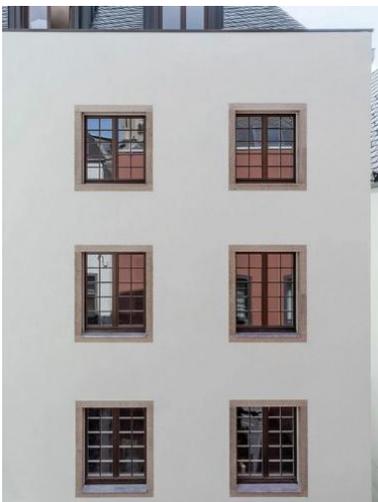
Die Fassade wurde mit dem Hasit Hochleistungsdämmputz auf Aerogel-Basis energetisch saniert.

Für die energetische Sanierung der Fassade wurde ein diffusionsoffenes Dämmsystem gesucht, das den Anforderungen der Denkmalpflege gerecht wird. Eine Innendämmung war aufgrund der weiterhin bewohnten Wohnungen nicht möglich. In enger Abstimmung mit der Denkmalbehörde fiel die Wahl schließlich auf den Aerogel-Hochleistungsdämmputz Hasit Fixit 222. Dieser Dämmputz erreicht durch seine hochisolierenden Eigenschaften und dem extrem leichten Zuschlagstoff Aerogel einen herausragenden Wärmedämmwert von 0,028 W/mK.

Architekten und Verarbeiter ließen sich von Hasit umfassend beraten und in die Verarbeitung des Dämmsystems einführen. Die Fassadenarbeiten wurden mit großer Sorgfalt ausgeführt: Auf den Unterputz wurde eine Gitterbewehrung eingearbeitet, darauf erfolgte der Auftrag des Dämmputzes in einer Stärke von 5 cm. Das kalkbasierte Aerogel-Dämmputzsystem ist vom DiBT als Komplettsystem geprüft und darf nur mit systemkompatiblen Deckputzen und Silikatfarben von Hasit beschichtet werden. In diesem Fall wurde der Renovierstrukturputz Hasit 252 Renodesign® mit einer zusätzlichen Gewebearmierung verstärkt, sorgfältig an die Natursteingewände der Fenster angearbeitet und mit einem Filzbrett geglättet. Die abschließende Fassadenbeschichtung erfolgte mit dem farblich abgestimmten Silikat-Anstrich Hasit sisi® out door. Die Denkmalpflege hatte dafür aus früheren Putzschichten den ursprünglichen Grünton ermittelt.

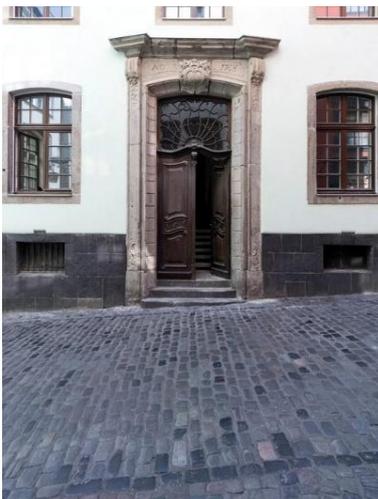
Über dem Basaltsockel wurde der Putz handwerklich angepasst und ca. 2 bis 3 cm überstehend aufgetragen, sodass Regen künftig vor dem Sockel abtropfen kann.

Die Fassade befand sich in einem stark sanierungsbedürftigen Zustand: Unterschiedliche Putzmaterialien, Risse, Abplatzungen und Moosbewuchs auf den Natursteingewänden zeugten von großen bauphysikalischen Problemen. Besonders problematisch war der Bereich über dem Basaltsockel, wo eindringende Feuchtigkeit zu Schimmelbildung in den dahinterliegenden Wohnräumen geführt hatte. Nach der Schadensbehebung wurde das eingesetzte Dämmputzsystem handwerklich angearbeitet und ca. 2 bis 3 cm überstehend aufgetragen, sodass der Regen nun vor dem Sockel abtropfen kann.

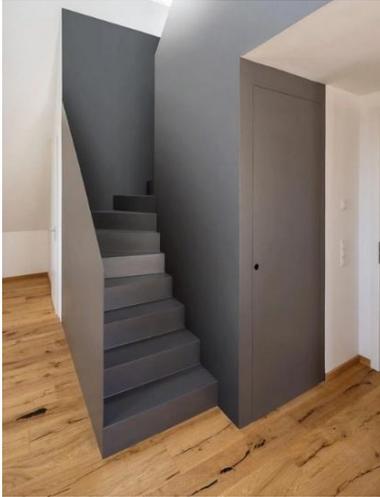
Im Dachgeschoss wurden Dach- und Spitzboden durch eine neue Treppe miteinander verbunden.

Das Dach besteht aus einer Betonkonstruktion mit aufgesetztem Spitzboden, der vollständig erneuert wurde. Der Betonkörper wurde aufgeschnitten und mit dem Dachstuhl verbunden. So entstand eine Galerie, die über eine neue Stahltreppe zugänglich ist. Neue Gauben

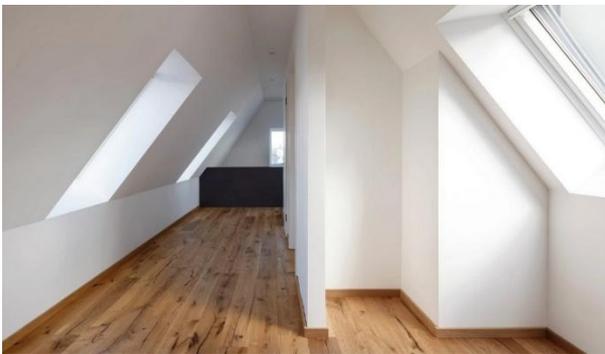
Dachfenster und Gauben bringen viel Licht in die Innenräume der modern wirkenden Dachgeschosswohnung.

und Dachfenster bringen viel Licht in die nun sehr modern anmutende Wohneinheit. Die Dacheindeckung wurde in altdeutscher Schieferausführung realisiert, während die hinzugefügten Dachgauben mit Zink verkleidet wurden, um sich harmonisch in das Gesamtbild einzufügen.

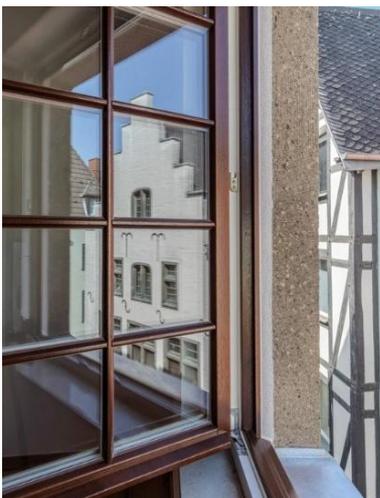
Die neuen Holzfenster wurden streng nach historischem Vorbild an gleicher Position eingebaut.

Nachdem die neuen Holzfenster streng nach historischem Vorbild angefertigt und eingebaut worden waren, rückte das Thema der Natursteingewände in den Vordergrund. Durch den neuen Putzaufbau wäre die ursprüngliche Ansicht nicht zu rekonstruieren gewesen, ein Überputzen war aus denkmalpflegerischer Sicht jedoch völlig ausgeschlossen. Die Lösung: Die Natursteingewände wurden ausgebaut und nach vorne versetzt. Viele der alten Tuffsteinrahmen waren beschädigt und mussten teilweise ersetzt werden. Rund 50 Prozent der Rahmen wurden von einem Steinmetz neu angefertigt. Die neuen Trachyt-Gewände wurden im Sturz verankert, die Sohlbänke eingemörtelt und mechanisch fixiert, sodass man die Gewände seitlich draufstellen konnte. Dann wurde alles mit Mörtel fixiert.

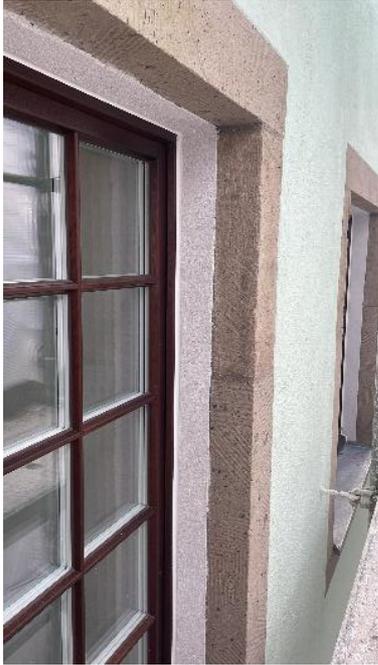
Der Spalt zwischen den historischen Fensterfassungen und den neu positionierten Natursteingewänden wurde mit Dämmputz aufgefüllt, um Wärmebrücken zu vermeiden.

Weil jedoch die Fenster in ihrer ursprünglichen Position verbleiben sollten – ebenfalls eine Forderung des Denkmalamtes – war ein Spalt zwischen neuem Holzfenster und den historischen Tuffsteinfaschen entstanden. Der 5 bis 6 cm breite Spalt wurde mit dem Aerogel-Dämmputz aufgefüllt und so entstand aus der Not eine Tugend: Fenster und Natursteinfaschen wurden thermisch getrennt. Die handwerklich höchst anspruchsvolle Detailausbildung der schmalen Spalte wurde abschließend weiß beschichtet und bleibt damit als moderne Anpassung erkennbar.

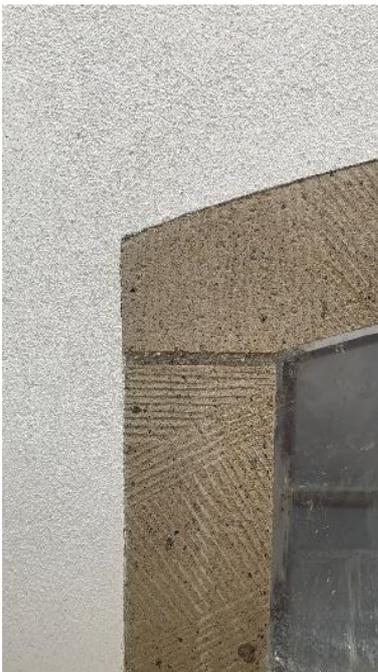
Der Oberputz wurde mit einem Filzbrett fein strukturiert und handwerklich an die neuen Natursteingewände angearbeitet.

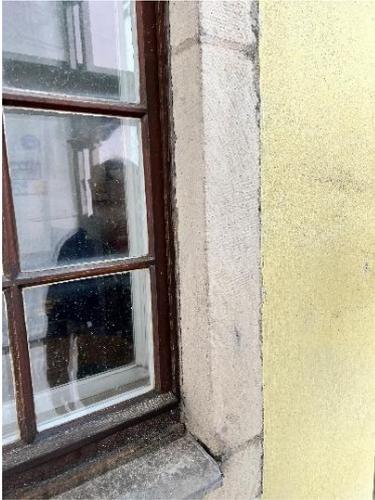
Vor der Sanierung: Die alten Fenster und die Natursteingewände sind stark sanierungsbedürftig.

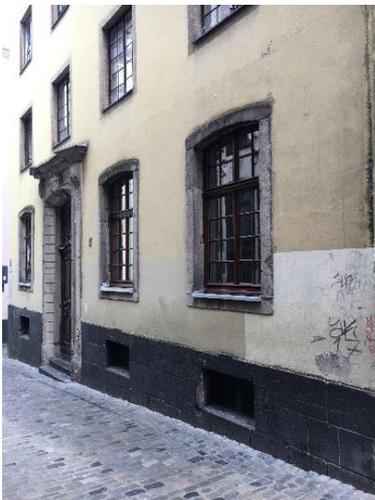
Vor der Sanierung: Die alte Fassade war mit den unterschiedlichen Putzmaterialien, Rissen, Abplatzungen und Moosbewuchs auf den Natursteingewänden ein echter Sanierungsnotfall.
