VYSOKÁ ŠKOLA BÁŇSKÁ - TECHNICKÁ UNIVERZITA OSTRAVA  
FAKULTA STAVEBNÍ

**VÝZKUM DLOUHODOBÉ ÚČINNOSTI  
SANAČNÍCH OMÍTEK  
NA HISTORICKÝCH OBJEKTECH**

HABILITAČNÍ PRÁCE V OBORU  
TEORIE KONSTRUKCÍ A STAVEB

Ing. MARTINA PEŘINKOVÁ, Ph.D.

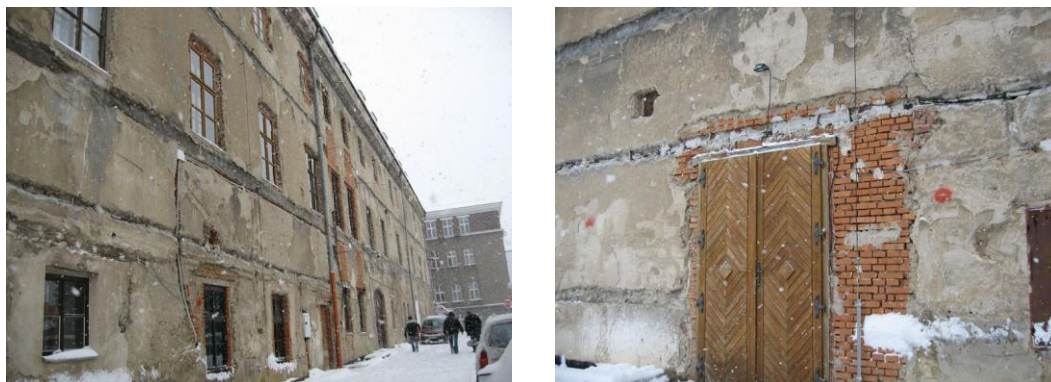
Fotografie 5.1.3 - 5.1.4 : Současný stav jižní fasády zámku v roce 2007

Další průzkum ze dne 24.5.2001 vyhodnotil technický stav objektu v oblasti arkádového nádvoří zámku, který několik let procházel rekonstrukcí, týkající se především interiérů. Fasáda objektu byla však silně poškozena povětrnostními vlivy a zemní vlhkostí. Destrukce omítek byla označena do výšky 3,5m. Vlhkost a kontaminace omítek pronikala od základů, protože se zde nevyskytovala vodorovná izolace.

Vlhkosti se pohybovaly mezi 1,9% až 11,6%, což prokazuje značnou zavlhlou zdiva. Výskyt chloridů a dusičnanů se prokázal několikrát až na stupeň 3. Sírany byly prokázány v nepatrném množství. Zdivo je v největším rozsahu smíšené. Ostění kolem otvorů bylo dozděno při osazování nových oken.

Byla doporučena úprava nádvoří s ohledem na odvod dešťové vody a odkopání stávající zeminy kolem základů nejlépe do hloubky jednoho metru a osazení distanční nopyové folie. Bylo doporučeno co nejdříve odstranit devastované omítky po celé ploše sanace a nechat tuto plochu částečně vyschnout. Všechna doporučená technická opatření byla následně provedena.

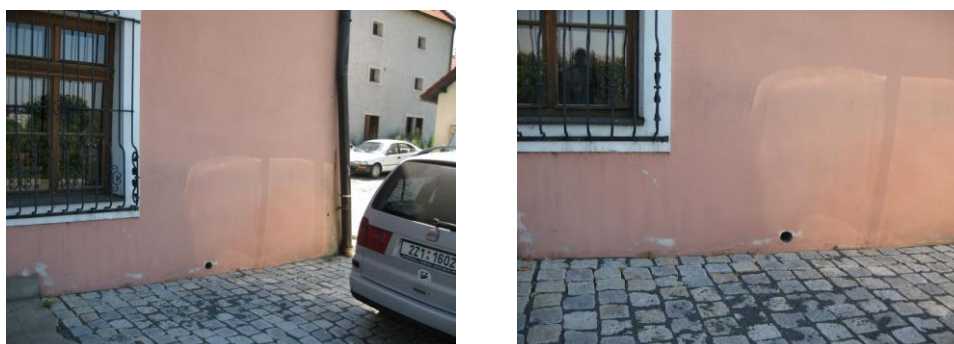
Fotografie 5.1.7 - 5.1.8 : Fasáda zámku nad terasou

Dříve sanovaná stěna nad terasou zámku (1998) je ve velmi dobrém stavu a tam, kde nejsou zaznamenány žádné poruchy se pohybuje naměřená vlhkost v rozmezí od 1,27% do 1,67%, což je po devíti letech působení sanačních omítek výborný výsledek.

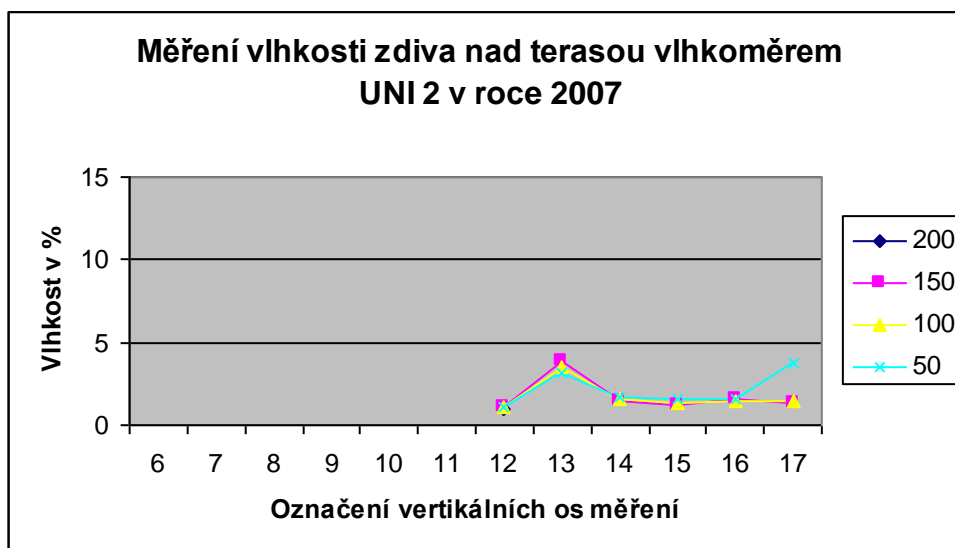
Obrázek 5.1.2 : Měření vlhkosti zdiva nad terasou vlhkoměrem UNI 2 v roce 2007

Tabulka 5.1.2 : Měření vlhkosti zdiva nad terasou vlhkoměrem UNI 2 v roce 2007.  
 V ose číslo 13 je zeď intenzivně smáčená od vadného oplechování.  
 V patě osy 17 působí odstříkovaná voda od dlažby.

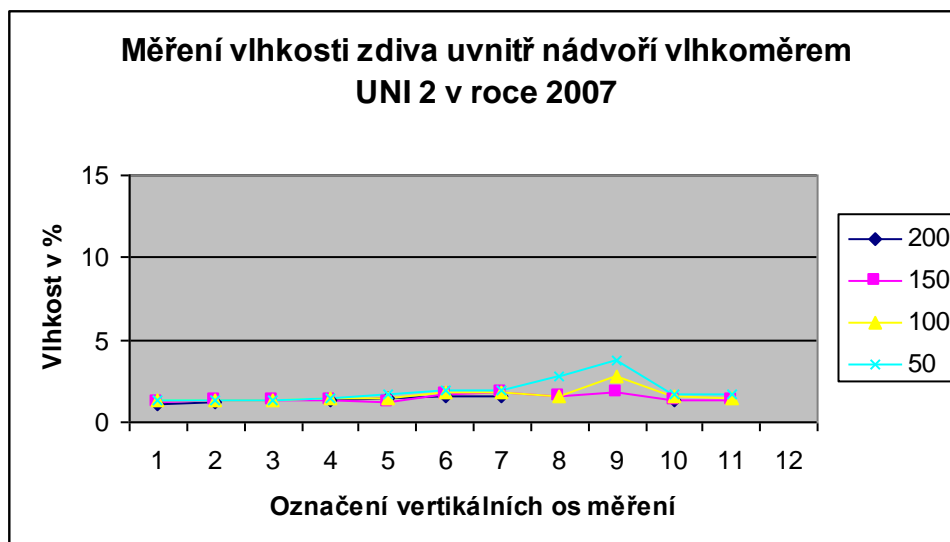
Sanační omítky aplikované v roce 2001 jsou také ve výborném stavu, což vykazuje jejich vlhkost v rozmezí 0,99% až 1,93%. Výskyt vyšší vlhkosti je v okolí zaneseného lapače střešních naplavenin (m.č.9) a v místě působení vody od chodníku (m.č.8).

Obrázek 5.1.4 : Měření vlhkosti zdiva uvnitř nádvoří vlhkoměrem UNI 2 v roce 2007.  
V patě osy číslo 9 způsobuje vlhkost zanesený lapač střešních naplavenin.

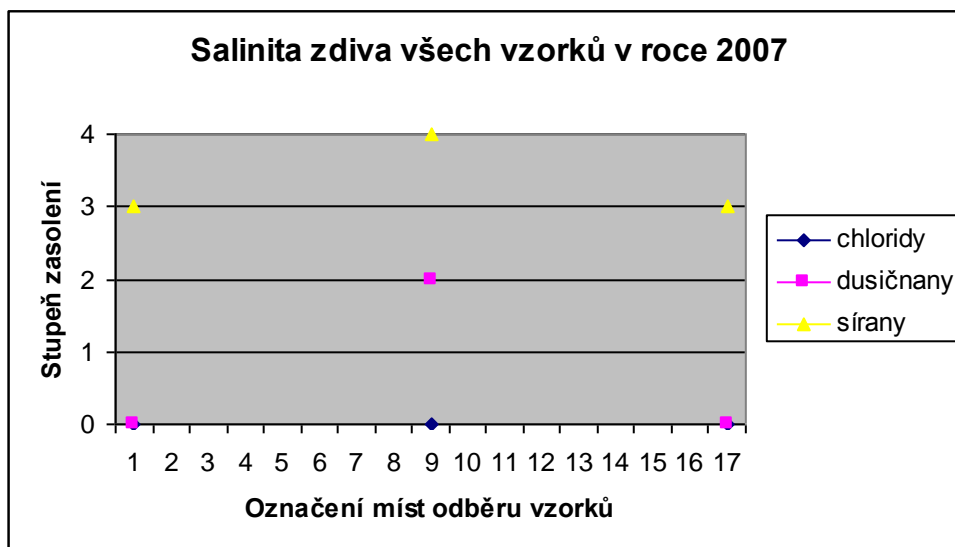
Obrázek 5.1.7 : Kompletní přehled výsledků salinity v roce 2007

Výrazně se však ve všech vzorcích zvýšil podíl síranů. Ten je charakteristickou známkou špatného ovzduší a životního prostředí vůbec.

Úspěšnost aplikace sanačních omítek na Zámku Žerotínů můžeme vzhledem k dosaženým výsledkům měření hodnotit jako velmi dobrou. Hodnocení výbornou limituje výskyt síranů v omítce, což je však způsobeno vnějšími vlivy, které není možné ovlivnit a způsobuje jej zhoršující se životní prostředí.

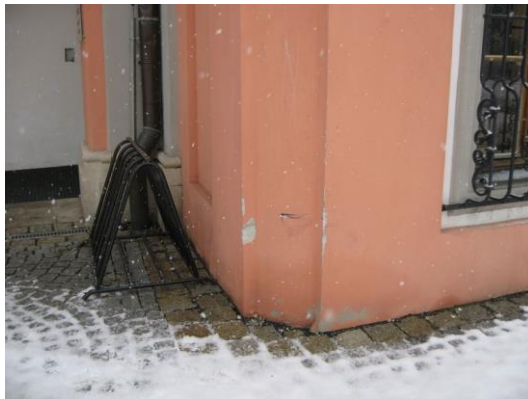
K některým závadám přispívají jistá specifika historických konstrukcí. Jsou to zejména kónické tvary zdí, jež jsou v patách lapačem stékající dešťové vody a to zejména při vadách oplechování. Dále je to pochopitelně absence izolace proti zemní vlhkosti a nemožnost jejího dodatečného provedení jak z technických důvodů, tak také z důvodů zachování autenticity díla.

Fotografie 5.1.9 : Detail paty zdi smáčené odstřikovou vodou

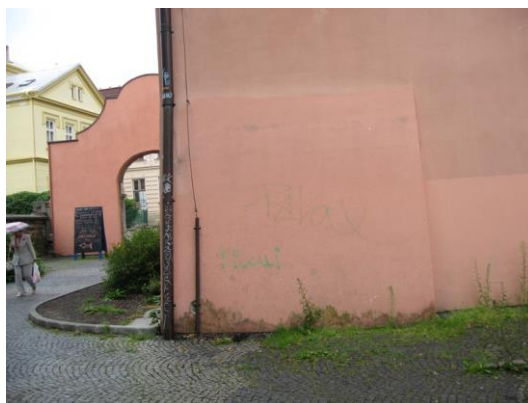
Fotografie 5.1.10 : Rozšíření zdiva v patě historického objektu a jeho znečištění

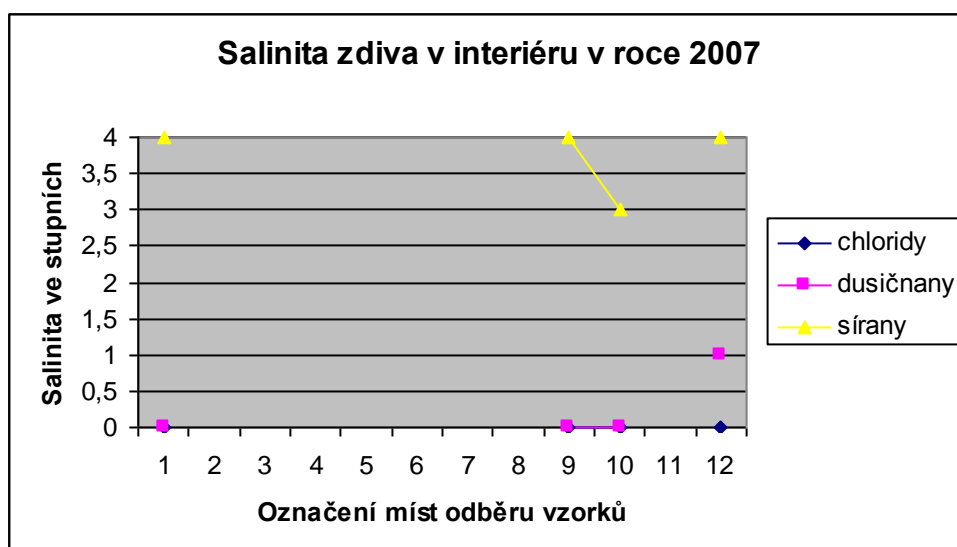
Obrázek 5.2.8 : Salinita zdiva v interiéru v roce 2007

Zajímavé je vyhodnocení zasolení omítek. Z výsledků vyplývá, že v systému jsou především obsaženy sírany bez chloridů a dusičnanů. To je tedy rozdíl proti původním laboratorním měřením z roku 1998. Chloridy a dusičnany v systému poklesly, ale naopak sírany jsou ještě výraznější. Protože sírany jsou důsledkem kyselého a znečištěného ovzduší, je zřejmě situace v městském prostředí pro objekt nepříznivá.

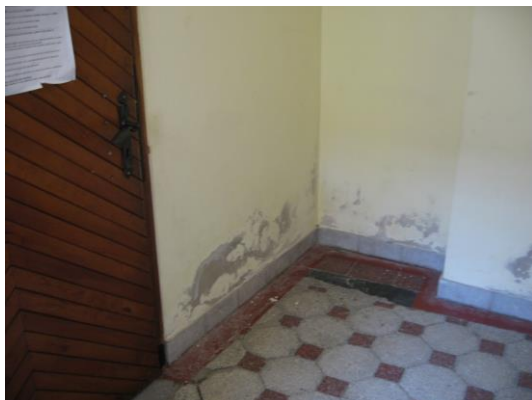
Fotografie 5.2.3 : Větší výskyt vlhkosti

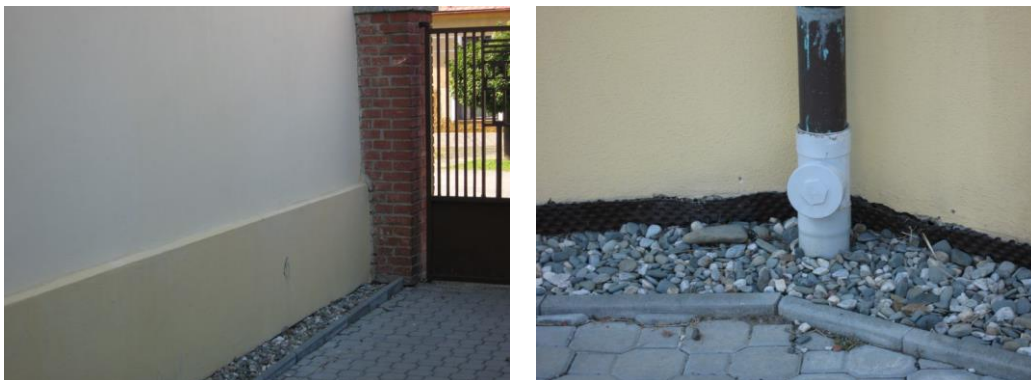
Fotografie 5.3.4 - 5.3.5 : Vnější úprava odvětrání zdiva

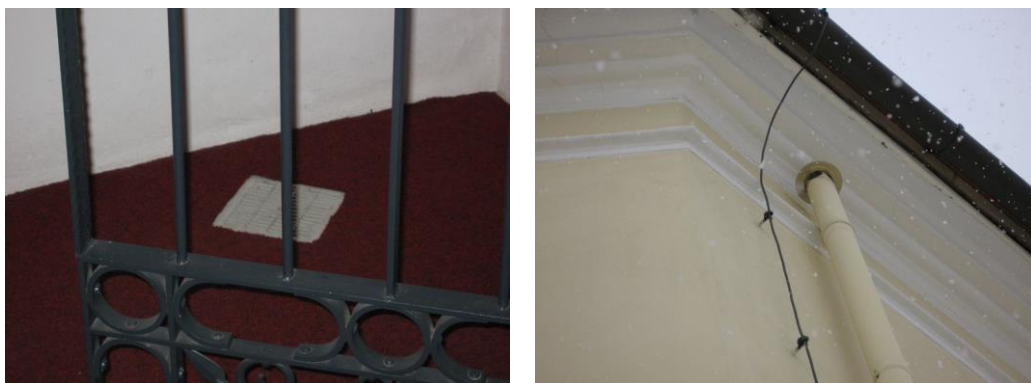
Fotografie 5.3.6 - 5.3.7 : Vnitřní odvětrávací systém kostela

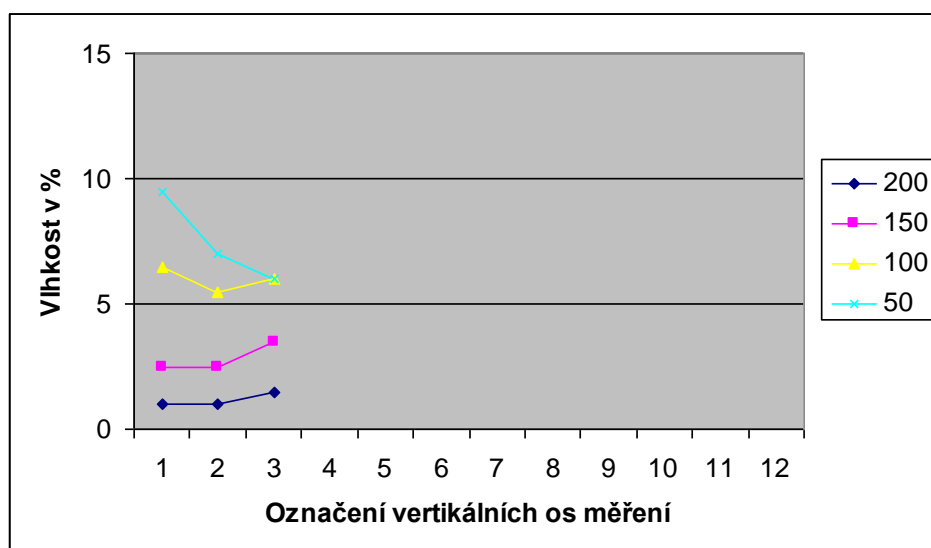
Obrázek 5.3.1 : Měření vlhkosti zdiva na vnější fasádě kostela v Blazicích v roce 2000

Vlhkost vnějšího zdiva se v roce 2000 pohybovala v rozmezí 6,0% až 9,5% ve výšce 50 cm a postupně se snižovala až na hodnoty 1% až 1,5% ve dvou metrech výšky. V interiéru se procenta vlhkosti pohybovala na podobných hodnotách a to v rozmezí 8,5% až 5,5% ve výšce 50 cm.

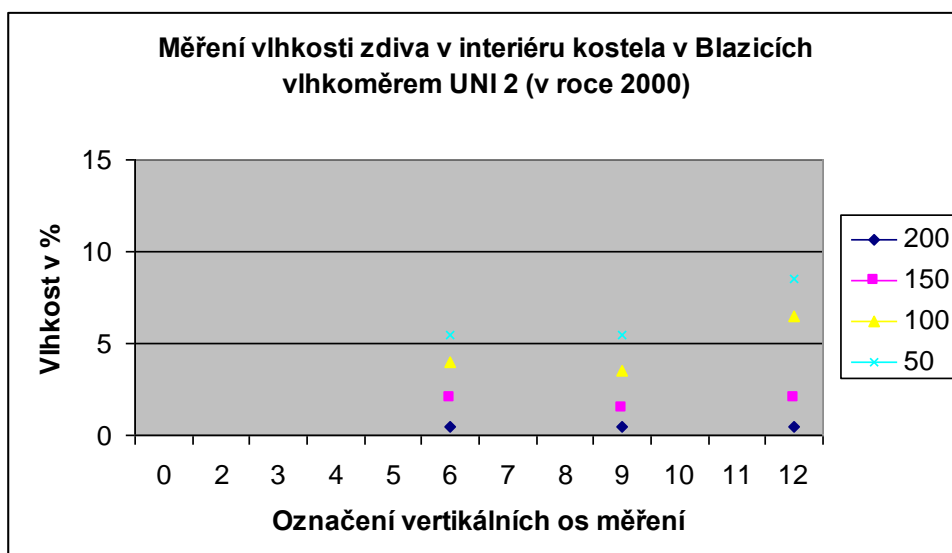
Obrázek 5.3.3 : Měření vlhkosti zdiva v interiéru kostela v Blazicích v roce 2000

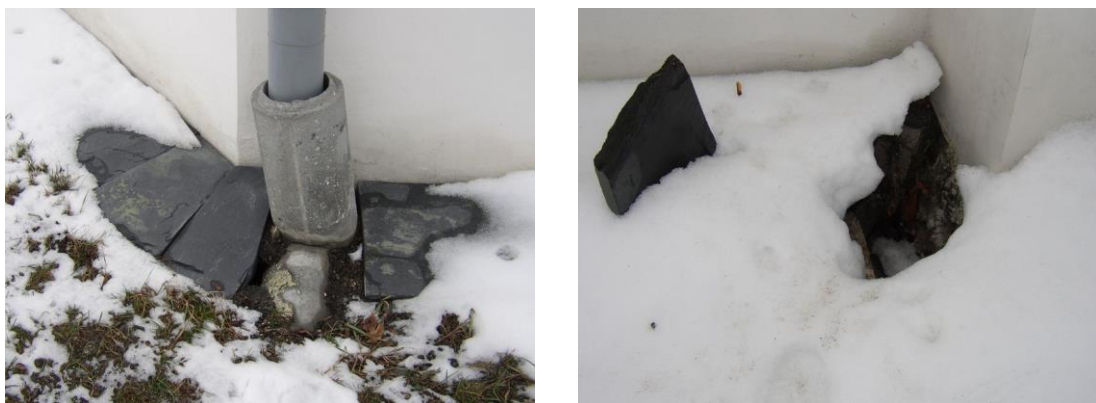
Fotografie 5.4.6 - 5.4.7 : Detaily větrací šachty podél objektu 30.1.2007

kostela. V rámci těchto prací byla rovněž vyčištěna větrací šachta podél objektu.

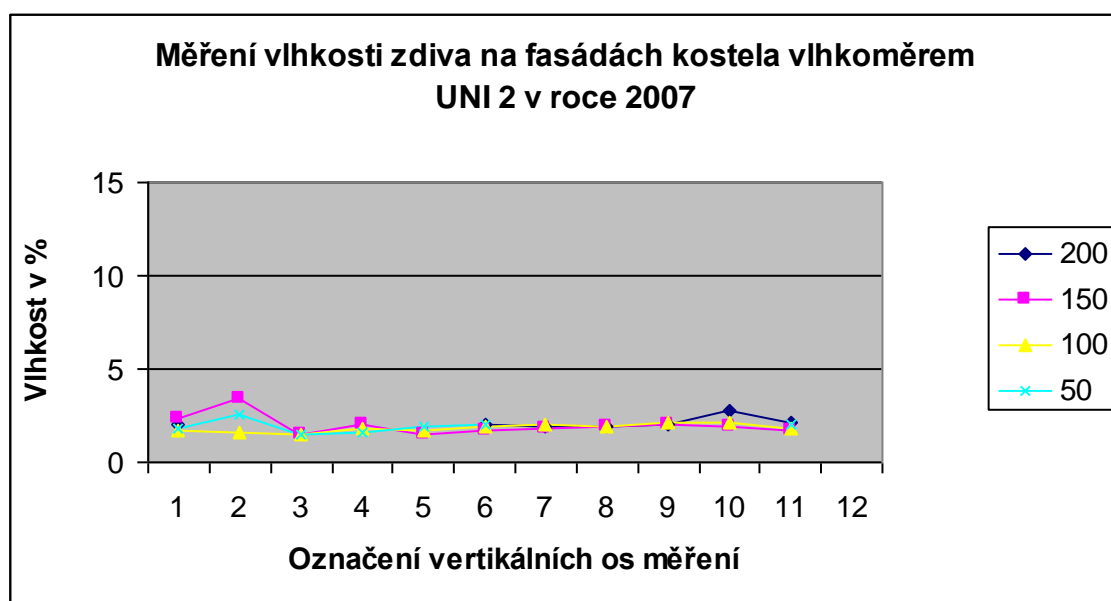
Tabulka 5.4.2 : Měření vlhkosti zdiva na fasádách kostela vlhkoměrem UNI 2 v roce 2007  
 Vlhkost v místě č.3 je způsobena poruchou parapetu a stékáním vody po fasádě.

Obrázek 5.4.2 : Měření vlhkosti zdiva na fasádách kostela vlhkoměrem UNI 2 v roce 2007

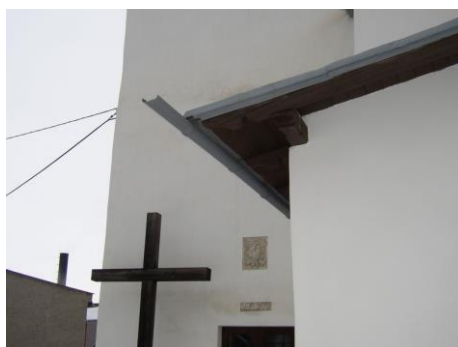
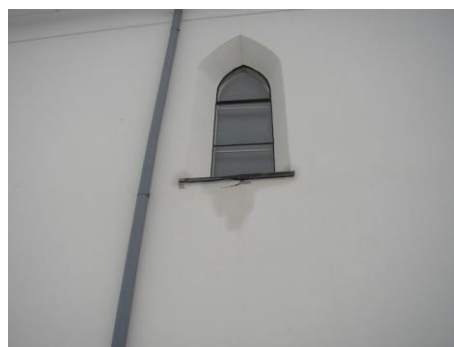
Fotografie 5.4.8 - 5.4.9 : Detail okapu stříšky a detail uložení břidlicové parapetní desky

Břidlice je stavební materiál, který má v našich zemích a v této oblasti dlouhou tradici. Je tedy vhodné, aby byla používána v historickém konceptu mimo jiné na památkových objektech. Některé historické stavební detaily však vyžadují specifický, dnes již neobvyklý přístup, jehož dnešní řemeslníci ani nejsou schopni. Snad jen velmi úzce specializovaní odborníci mohou naplnit představy o správném provádění dnes již neobvyklých technologií. Konkrétně u kostela v Břidličné jsou břidlicové parapetní desky osazeny nesprávně, protože voda mezi nimi protéká a smáčí fasádu. Tyto poruchy se dějí jak při špaletách oken, tak také uprostřed parapetů.

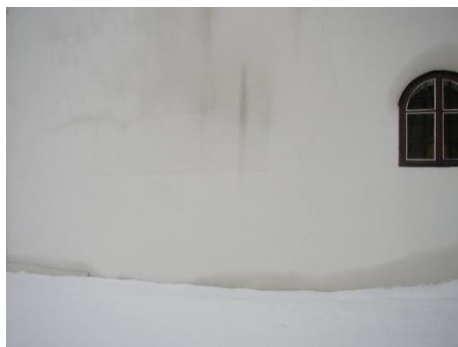
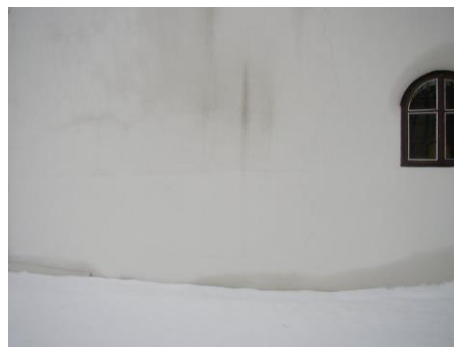
Bohužel však musíme konstatovat, že celoplošně jsou na fasádách zaznamenány velké plochy částečně vymizelého vápenného nátěru, jehož životnost neodpovídá periodám jeho obnovy. Je velmi obtížné sloučit technické možnosti historických materiálů s ochotou a ekonomickými možnostmi jejich údržby.

Fotografie 5.4.10 - 5.4.11 : Nerovnoměrnost vápenného nátěru fasády kostela

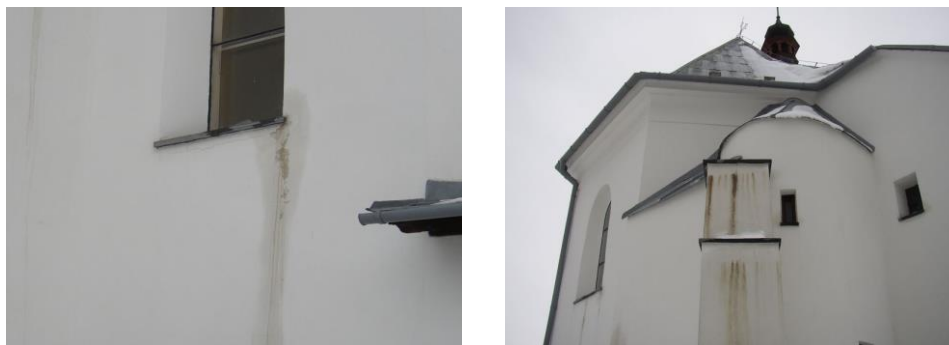
Fotografie 5.4.12 - 5.4.13 : Detail uložení břidlicové parapetní desky a znehodnocení omítek na šikmých stranách opěrných zdí.

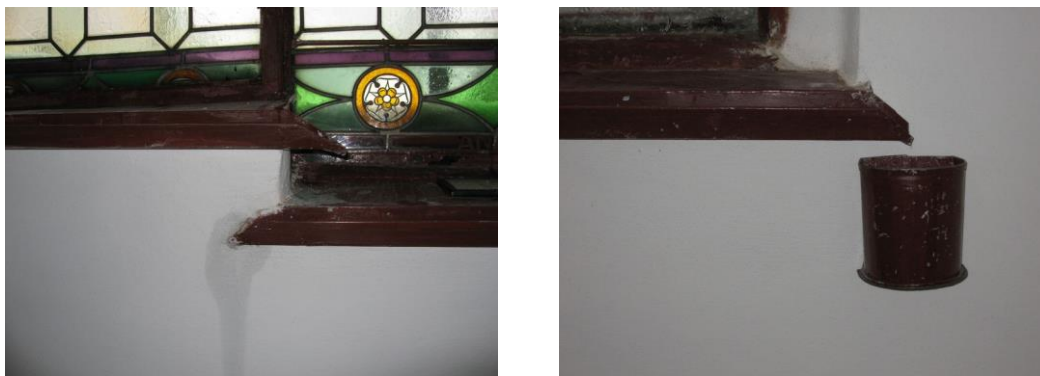
Fotografie 5.5.3 - 5.5.4 : Detaily oplechování parapetů oken na chodbách

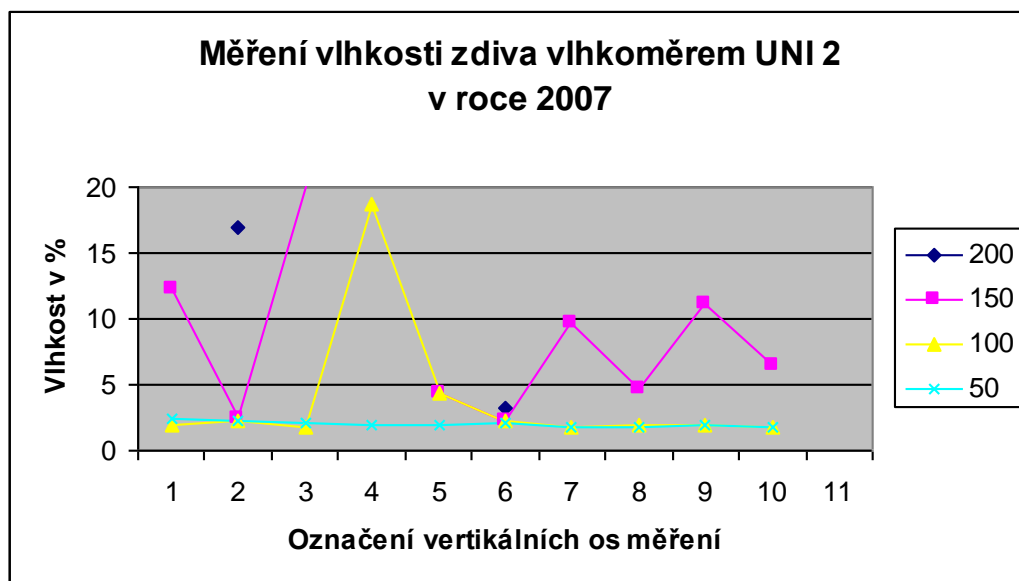
Obrázek 5.5.2 : Měření vlhkosti zdiva vlhkoměrem UNI 2 v roce 2007, chodba A+B

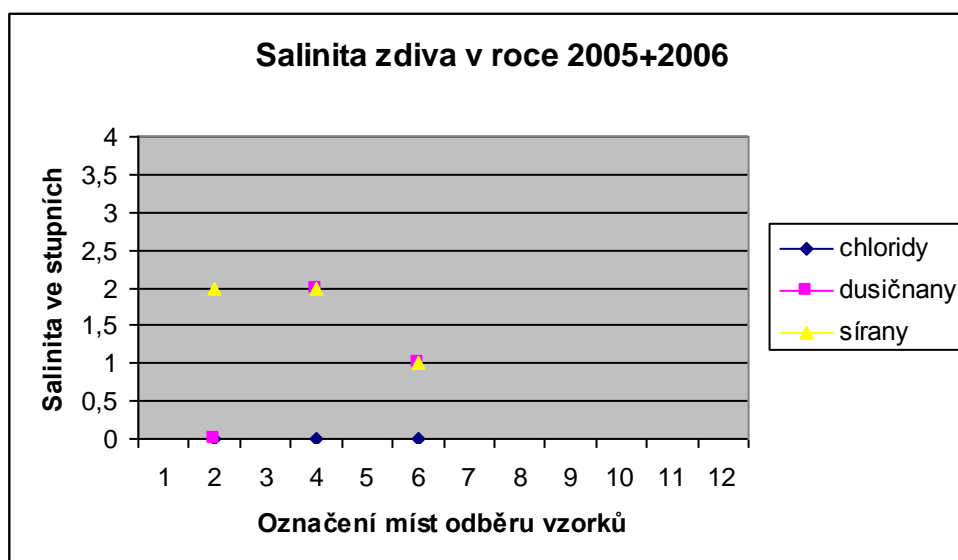
Obrázek 5.5.6 : Salinita zdiva v roce 2005+2006, chodba C+D

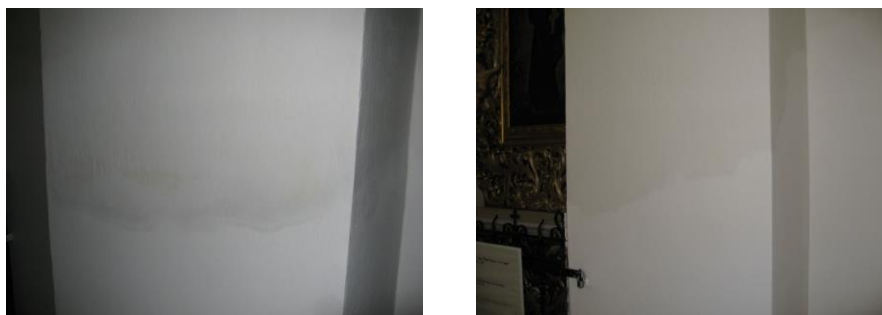
Výsledky této realizace nám ukazují důležité informace. Především si není možné nepovšimnout rozdílů vlhkostí pod a nad sanační omítkou. Je to názorná ukázka nedodržení doporučení dodavatele na dostatečnou výšku sanační omítky, která by měla být minimálně 50cm nad kritickou vlhkostí. Je jistě pochopitelná snaha památkové péče o zachování identity historických objektů, avšak zde právě vidíme možné důsledky polovičatých rozhodnutí. Špatným a nedůsledným řešením je možné znehodnotit celou realizaci a v konečném důsledku promrhat investice, které již nemohou být znovu vynaloženy.

Protože ještě neuplynula dostatečně dlouhá doba od aplikací omítek, nejsou důsledky destruktivní. Zatím se místy vyskytují viditelné rozdíly vlhkosti na líci omítek. Objekt bude nadále sledován a budou prováděna další měření vlhkostí.

Fotografie 5.5.5 - 5.5.6 : Viditelné rozdíly vlhkosti na stěnách

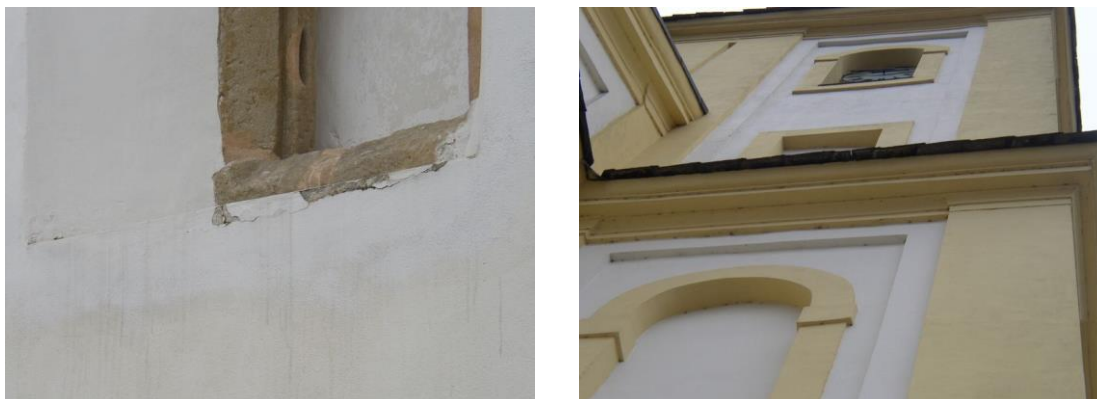
Fasáda kostela má místy drobné lokální poruchy, které jsou nějakým způsobem opraveny a přetřeny zcela nevhodným neprodyšným nátěrem bílé barvy. Nedůslednost sanačních opatření má za následek stále pronikající

vlhkost do konstrukcí. Další poruchy na fasádě jsou zapříčiněny drobnými nedostatky oplechování architektonických detailů, jako jsou římsy, šambrány a podobně.

Fotografie 5.6.5 - 5.6.6 : Porucha omítky pod kamenným ostěním výklenku a porucha krytí štukové římsy břidlicí, kde odkapávající voda znehodnocuje omítku.

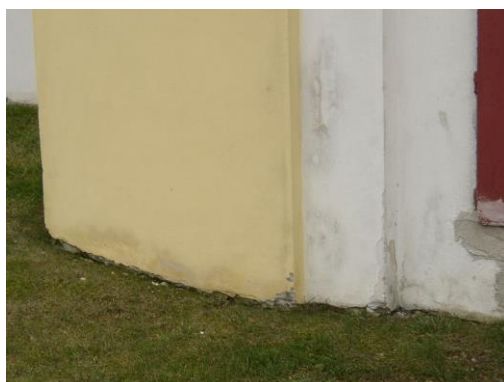
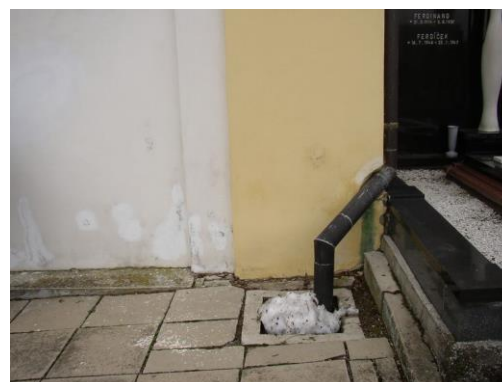
Fotografie 5.6.7 - 5.6.8 : Neřešený přiléhací terén kolem kostela

V místě měření číslo jedna se právě taková vlhkost vyskytla. Můžeme jen předpokládat, že má souvislost s přechodem terénu a tedy schodištěm, podél kterého patrně ve spárách stéká voda dále do zdiva a poškozuje jej. Laboratorní analýza vzorů gravimetrickou metodou potvrdila naměřené vlhkosti vlhkoměrem UNI2.

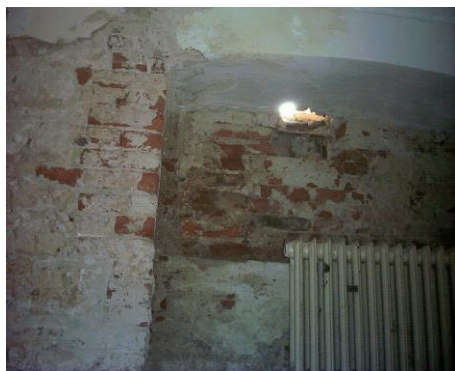
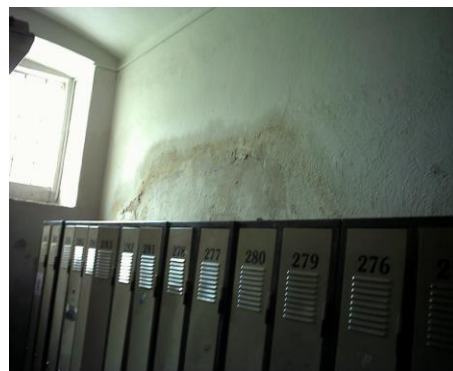
Objekt je vyzděn z cihelného zdiva a v suterénu je zdivo smíšené. Terén byl ve dvorním traktu vydlážděn a byl spádován k budově. Fasáda nebyla již delší dobu opravována a udržována. Omítky byly narušené, zvětralé a nesoudržné. V suterénu bylo obvodové zdivo na straně dvorní zavlhlé až ke stropu. Zdivo na protilehlé straně a vnitřní zdivo bylo vlhké v menším rozsahu a to podle zdroje místních poruch a nedostatků. Objekt je založen nad hladinou podzemní vody a byl vystaven silnému náporu povrchové zemní vlhkosti z okolního terénu a srážkové vody, umocněné poruchami stavby a odkanalizování, které smáčelo zdivo suterénu a podzákladí.

Fotografie 5.7.3 - 5.7.4 : Stav suterénu před sanací

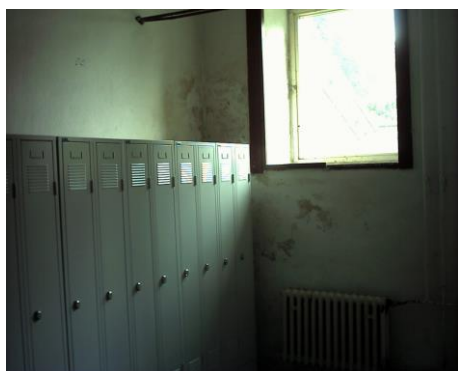
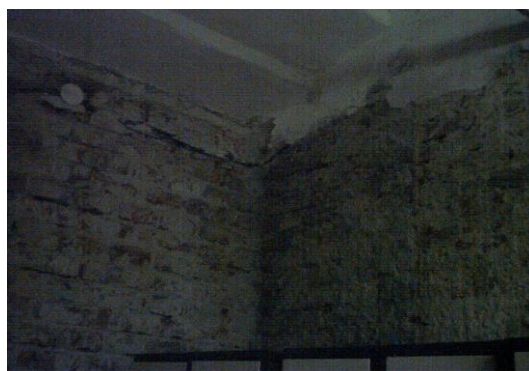
Fotografie 5.7.5 - 5.7.6 : Stav suterénu před sanací

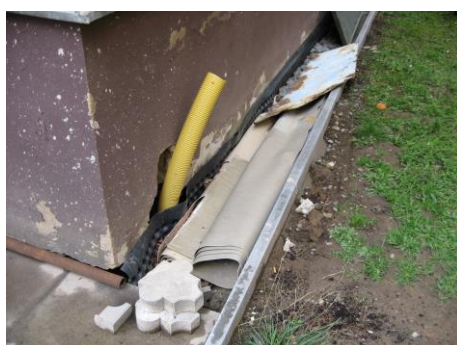
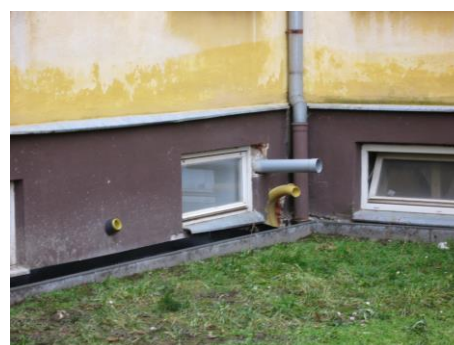
Práce na objektu jsou z podstatné části již dokončeny. V době průzkumu nebyly ještě kompletně dokončeny nově provedené odvětrávací systémy ve

dvoře gymnázia. Nebyly zatím důsledně dokončeny jejich konstrukční detaily. Výsledky měření mají velmi příznivý charakter. Vlhkost na měřených místech značně poklesla a to místy až o 10%. Vlhkosti, které jsou v tabulce 5.7.2 vyznačeny žlutě, jsou měřeny nad sanační omítkou. Vidíme, že jejich hodnota se výrazně neliší od ostatních naměřených hodnot, takže omítka byla nanesena do dostatečné výšky. Na některých plochách ještě nebyly sanační omítky provedeny a měření je zde označeno žlutě. Rovněž salinita vykazuje dobré výsledky a je v současné době minimální.

Fotografie 5.7.7 – 5.7.8 : Odvětrávací systém podél objektu

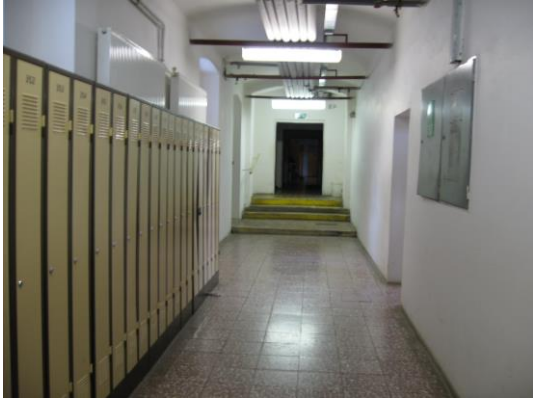
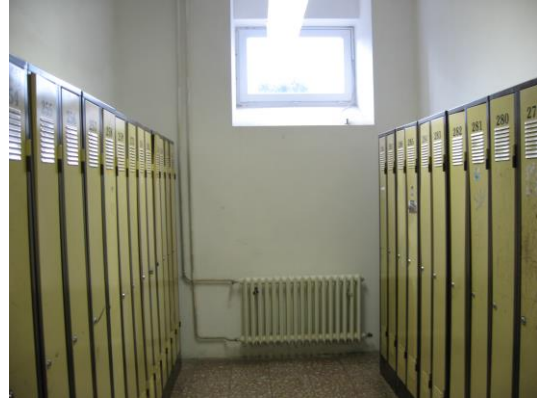
Sanace gymnázia v Jevíčku byla provedena velmi důsledně a na jejím výsledku se to projevilo. Komplexnost celého sanačního systému je ukázkou, jak ke sledovanému problému přistupovat. Jsou to především odvětrávací systémy, které zamezí přístupu vlhkosti, a nebo ji alespoň výrazně omezí. Při takových opatřeních je sanační omítka ideální konečnou úpravou, která výsledný efekt dotáhne a podrží. Je schopna absorbovat stávající salinitu zavhlého zdiva, umožnit jeho vysychání a vykazovat dlouhodobé vynikající estetické účinky.

Fotografie 5.7.9 - 5.7.10 : Současný stav suterénu

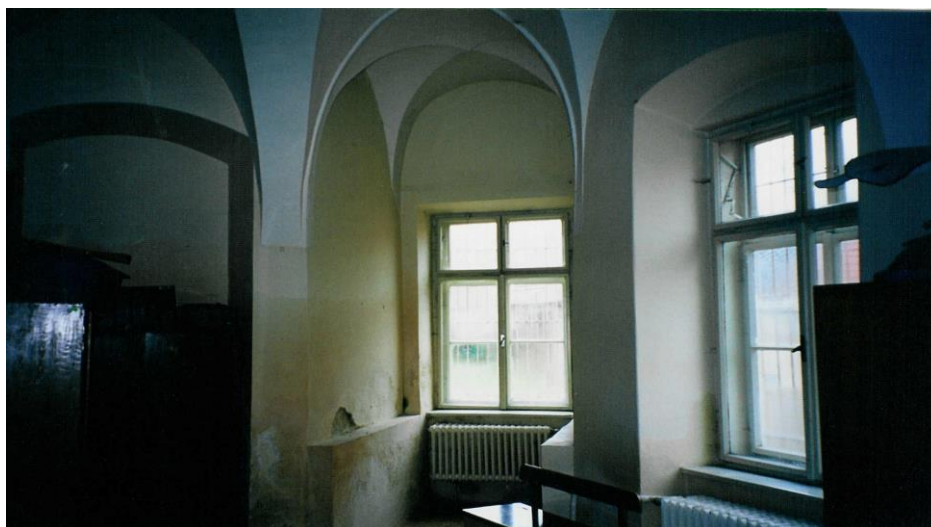
Objekt je vyzděn z cihel a v suterénu je zdivo smíšené a kamenné. Okolní terén měl povrch z kamenné dlažby a spádovaný k budově. Fasáda nebyla již delší dobu opravována a udržována. V suterénu bylo obvodové zdivo zavlhlé až ke stropu. Objekt je založen nad hladinou podzemních vod a byl vystaven silnému náporu povrchové vlhkosti a srážkové vody, která stéká z výše položeného přiléhajícího terénu a stěny tak vytvářejí vlastně jakousi hráz. Zámek je situován asi 200 m od budovy gymnázia, jehož sanace byla popsána v předcházejícím oddíle. Naměřené vlhkosti zdiva byly až na koncentraci 17,10% a koncentrace solí až na stupni 3 pro dusičnany a sírany.

Fotografie 5.8.3 : Původní stav interiéru

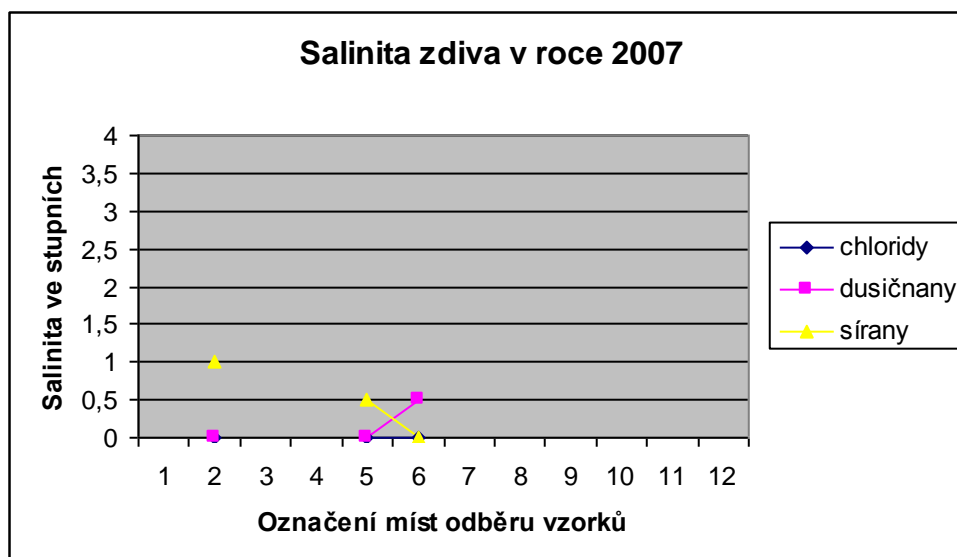
Obrázek 5.8.6 : Salinita zdiva v roce 2007, knihovna

Salinita zdiva v roce 2007												
soli	Naměřená hodnota salinity zdiva ve stupních											
	Označení míst odběru vzorků											
	1	2	3	4	5	6	7	8	9	10	11	12
chloridy		0			0	0						
dusičnany		0			0	0,5						
sírany		1			0,5	0

Sanace Zámku v Jevíčku je ukázkou realizace, která splňuje všechny požadavky na ni kladené a je názornou ukázkou vysoce účinného komplexního sanačního systému. Vlhkost konstrukcí poklesla místy více jak o 10% a salinita rovněž poklesla na minimální hodnoty. Výsledky výborného technického stavu objektu jsou nejen zásluhou sanačního systému, ale také průběžnou důslednou údržbou správce objektu.

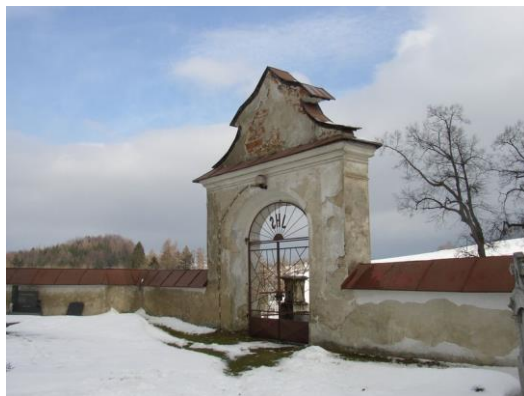
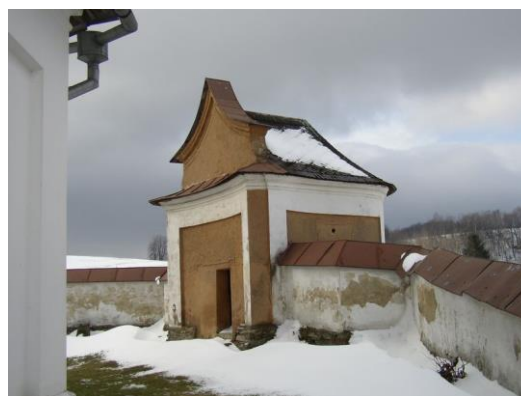
Fotografie 5.9.5 - 5.9.6 : Dosud nesanovaná hřbitovní zeď uzavírající areál kostela.

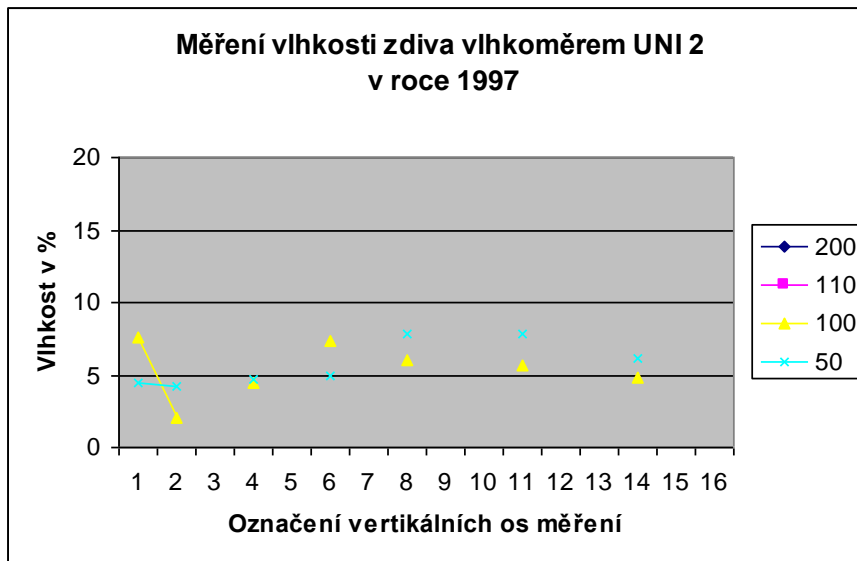
Obrázek 5.9.1 : Měření vlhkosti zdiva vlhkoměrem UNI 2 v roce 1997

Měření vlhkosti zdiva vlhkoměrem UNI 2 v roce 1997																
v.m. cm	Naměřená hodnota vlhkosti zdiva v %															
	Označení vertikálních os měření															
	1	2	3	4	5	6	7	8	9	10	11	12	13	14	15	16
200																
110																
100	7,60	2,10		4,50		7,30		6,00			5,70			4,80		
50	4,50	4,20		4,70		4,90		7,80			7,80			6,20

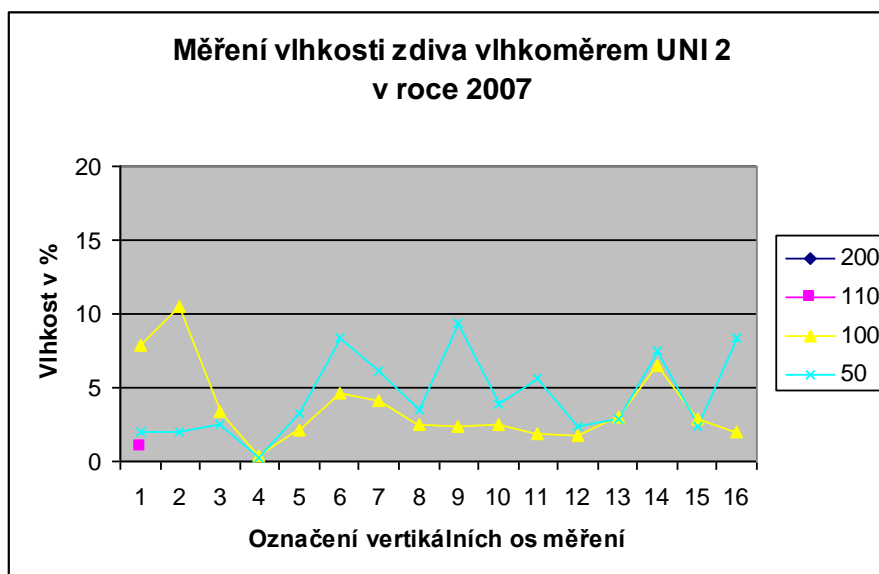
Obrázek 5.9.2 : Měření vlhkosti zdiva vlhkoměrem UNI 2 v roce 2007

Doporučená opatření pro odvedení vody od objektu nebyla provedena. Sokl nebyl oplechován, takže na něj dlouhodobě působí vlhkost. Od sanace uběhlo již deset let a omítky nad soklem a na věži jsou narušeny. Ve špici věže jsou velmi výrazné mapy způsobené postupným vymizením nátěru. Nad soklem jsou omítky místy rozpadlé a opadané. Mráz narušil v průběhu let jejich pevnost a soudržnost. Naměřené vlhkosti jsou velmi vysoké, místy dokonce vyšší než v roce 1997. Salinita odebraných vzorků je rovněž mnohem vyšší než v roce sanace. Dusičnany a sírany jsou až na stupni 4.

Měření vlhkosti zdiva vlhkoměrem UNI 2 v roce 2007																
v.m. cm	Naměřená hodnota vlhkosti zdiva v %															
	Označení vertikálních os měření															
	1	2	3	4	5	6	7	8	9	10	11	12	13	14	15	16
200																
110	7,92	10,53	3,35	0,37	2,17	4,66	4,19	2,55	2,40	2,47	1,86	1,75	3,04	6,51	2,90	1,97
100	2,02	2,01	2,60	0,30	3,31	6,25	5,95	3,51	8,60	3,60	5,21	2,25	2,85	7,25	2,45	5,45
50	1,97	1,97	2,55	0,28	3,27	8,34	6,12	3,52	9,43	3,89	5,57	2,32	2,90	7,52	2,40	8,34

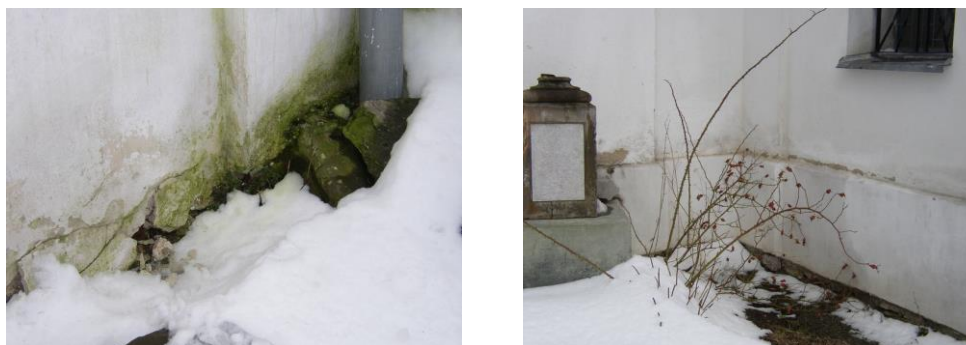
Fotografie 5.9.7 - 5.9.8 : Neřešené konstrukční detaily kostela

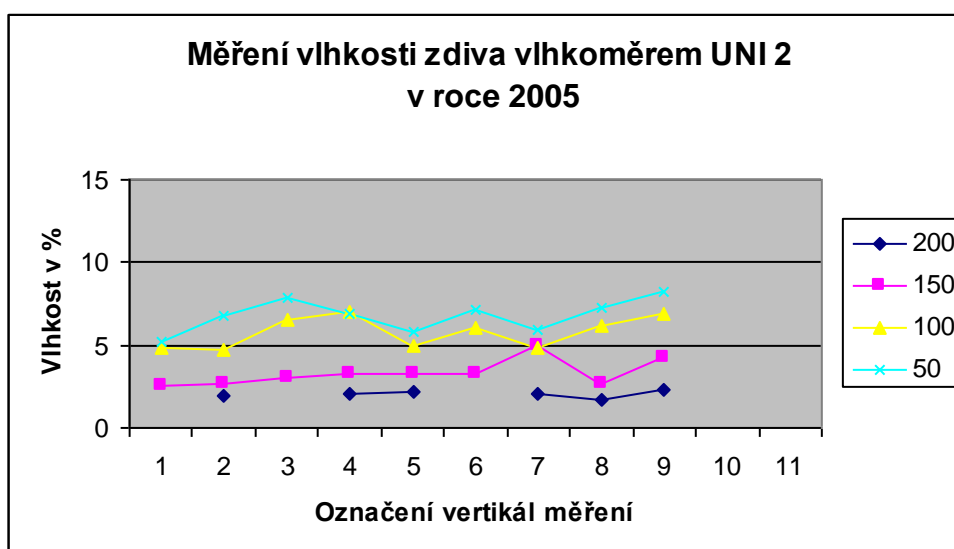
Obrázek 5.10.1 : Měření vlhkosti zdiva vlhkoměrem UNI 2 v roce 2006

Kostel je situován na vyvýšeném místě a nepodléhá vlivu podzemních vod. Původní stav vyžadující sanaci byl důsledkem degradace stavebních materiálů. Vlhkost, která byla naměřena v roce 2006 byla maximálně v koncentraci 8,25%. Koncentrace dusičnanů byla až na stupni 3 a sírany až na stupni 2,5. Bezprostředně podél kostela jsou umístěny hroby, což limitovalo návrh sanačního systému. Omítky v exteriéru a také v interiéru byly ve značně znehodnoceném stavu. Kromě map a výkvětů byly místy opadané a drolící se.

Měření vlhkosti zdiva vlhkoměrem UNI 2 v roce 2006											
Výška měření(cm)	Naměřená hodnota vlhkosti zdiva v %										
	Označení vertikální osy měření										
	1	2	3	4	5	6	7	8	9	10	11
200		1,89		2,02	2,15		2,06	1,75	2,28		
150	2,50	2,61	3,05	3,27	3,22	3,27	4,95	2,64	4,25		
100	4,89	4,72	6,59	7,02	4,95	6,05	4,85	6,15	6,89		
50	5,21	6,81	7,81	6,89	5,82	7,08	5,89	7,23	8,25

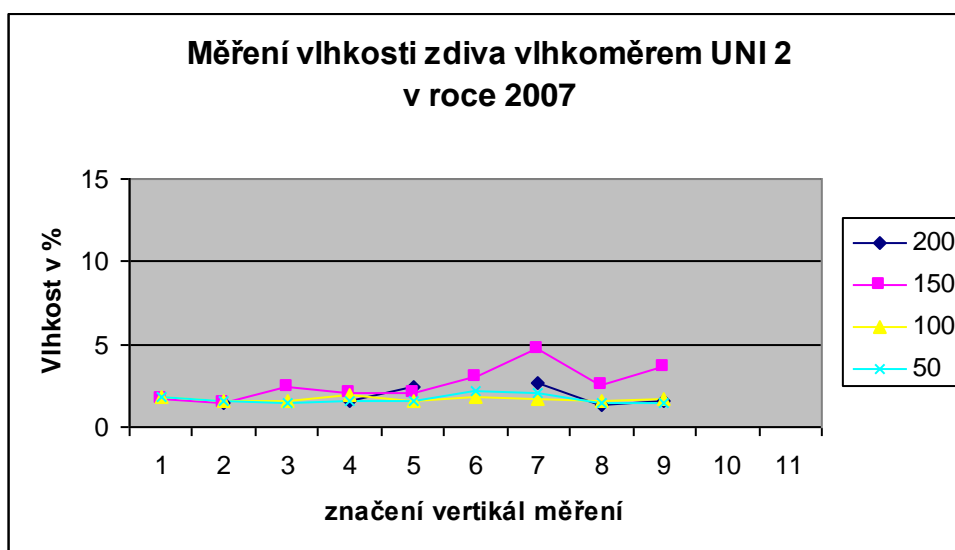
Obrázek 5.10.2 : Měření vlhkosti zdiva vlhkoměrem UNI 2 v roce 2007

Naměřené koncentrace vlhkosti poklesly až na hodnotu 1,5%, což je výborný výsledek. Hodnoty vlhkosti v tabulce 5.10.2 označené žlutou barvou jsou měřeny nad hranicí sanace. Vzhledem k jejich vyšším hodnotám oproti měření na sanačních omítkách můžeme říci, že sanační omítky měly být provedeny o 50cm výše. Laboratorně zkoumané odebrané vzorky vykázaly hodnotu koncentrace salinity na stupni 0,5 pro dusičnany. Výskyt dalších soli nebyl prokázán.

Měření vlhkosti zdiva vlhkoměrem UNI 2 v roce 2007											
Výška měření(cm)	Naměřená hodnota vlhkosti zdiva v %										
	Označení vertikální osy měření										
	1	2	3	4	5	6	7	8	9	10	11
200		1,41		1,53	2,40		2,64	1,31	1,53		
150	1,69	1,51	2,47	2,11	2,11	2,97	4,74	2,55	3,61		
100	1,86	1,62	1,60	1,93	1,53	1,86	1,75	1,53	1,64		
50	1,86	1,61	1,46	1,59	1,53	2,17	2,11	1,48	1,50

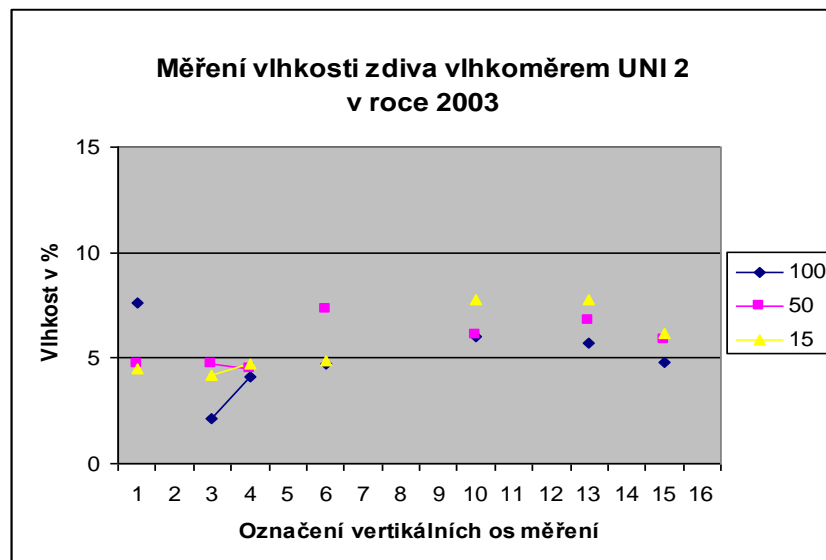
Obrázek 5.11.1 : Měření vlhkosti zdiva vlhkoměrem UNI 2 v roce 2003

Měření vlhkosti zdiva vlhkoměrem UNI 2 v roce 2003																
výška	Naměřená hodnota vlhkosti zdiva v %															
měření	Označení vertikálních os měření															
(cm)	1	2	3	4	5	6	7	8	9	10	11	12	13	14	15	16
100	7,60		2,10	4,10		4,70				6,00			5,70		4,80	
50	4,70		4,70	4,50		7,30				6,10			6,80		5,90	
15	4,50		4,20	4,70		4,90				7,80			7,80		6,20

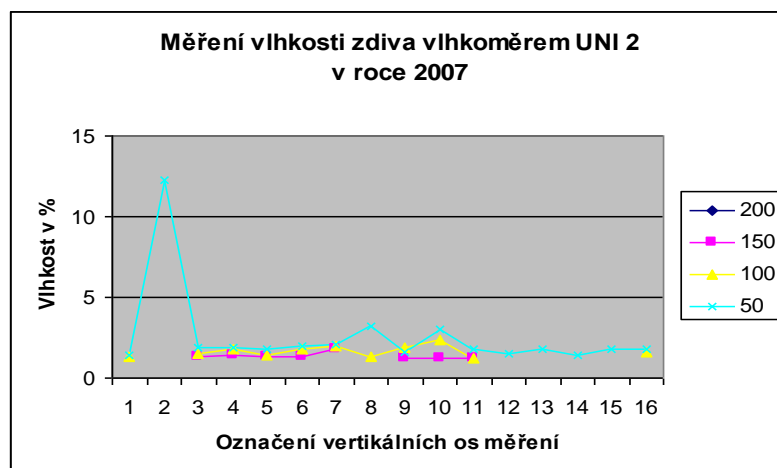
Obrázek 5.11.2 : Měření vlhkosti zdiva vlhkoměrem UNI 2 v roce 2007

Zkoumaný objekt je ve vynikajícím technickém stavu. Nikde se nenalézají mapy, výkvěty a jiné defekty na fasádě. Měření zaznamenané v následujících tabulkách a grafech mapuje stav objektu před sanací a v roce 2007. Vlhkost poklesla z původního maxima 7,8% až na vlhkost kolem 2%. Salinita je také na nižších stupních než tomu bylo před sanací. Koncentrace dusičnanů je až na stupni 1 a koncentrace síranů maximálně na stupni 2. Přítomnost chloridů nebyla prokázána vůbec.

Měření vlhkosti zdiva vlhkoměrem UNI 2 v roce 2007																
výška	Naměřená hodnota vlhkosti zdiva v %															
měření	Označení vertikálních os měření															
(cm)	1	2	3	4	5	6	7	8	9	10	11	12	13	14	15	16
200																
150			1,31	1,42	1,31	1,31	1,75		1,20	1,20	1,20					
100	1,31		1,53	1,75	1,42	1,75	1,97	1,31	1,86	2,32	1,20					1,64
50	1,42	12,29	1,86	1,86	1,75	2,00	2,11	3,19	1,64	3,04	1,75	1,53	1,75	1,42	1,75	1,75

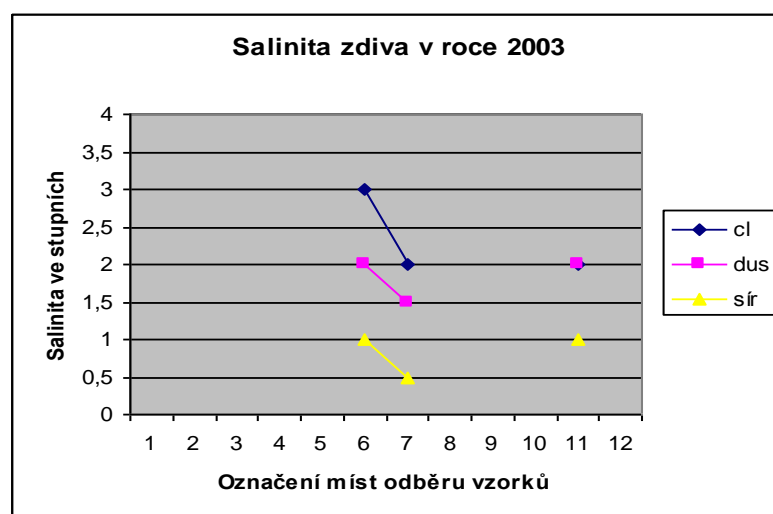
Obrázek 5.11.3 : Salinita zdiva v roce 2003

Salinita zdiva v roce 2003												
soli	Naměřená hodnota salinity zdiva ve stupních											
	Označení míst odběru vzorků											
	1	2	3	4	5	6	7	8	9	10	11	12
chloridy						3	2					2
dusičnany						2	1,5					2
sírany						1	0,5					1

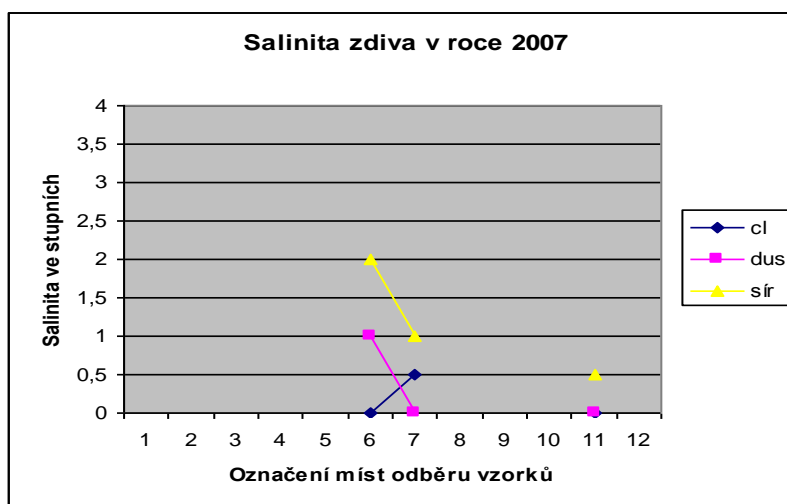
Obrázek 5.11.4 : Salinita zdiva v roce 2007

Salinita zdiva v roce 2007												
soli	Naměřená hodnota salinity zdiva ve stupních											
	Označení míst odběru vzorků											
	1	2	3	4	5	6	7	8	9	10	11	12
chloridy						0	0,5					0
dusičnany						1	0					0
sírany						2	1					0,5

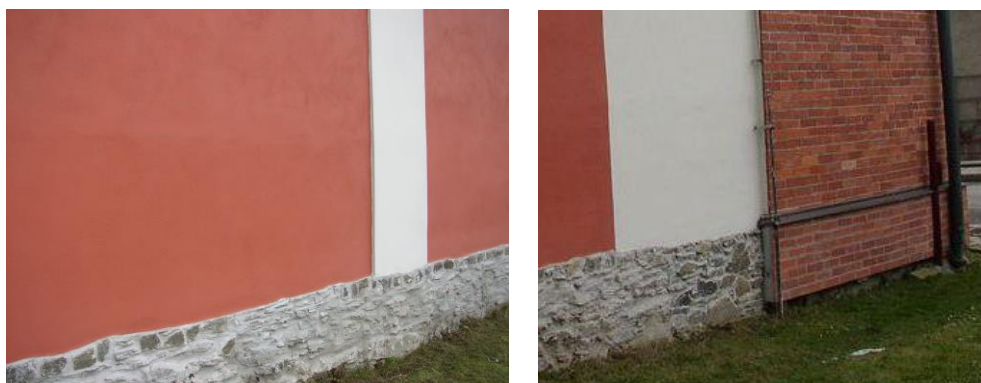
Pata sanačních omítek a keramických obkladů podél celého objektu je důsledně odsazena od přilehlého terénu, což příznivě ovlivňuje prosychání materiálů. Nejméně polovina ploch omítek navazuje na původní kamenný sokl.

Z původně navrhovaných opatření byla provedena jen některá z nich. Nebyla provedena žádná dodatečná izolace proti zemní vlhkosti a ani žlab odvádějící stékající vodu od objektu.

Fotografie 5.12.5 - 5.12.6 : Severní fasáda kaple a její návaznost na terén

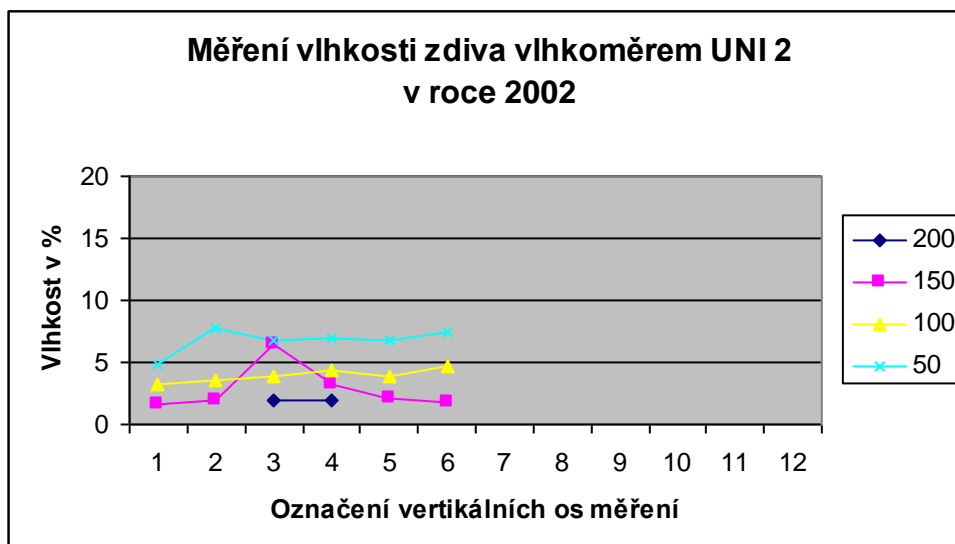
Obrázek 5.12.1 : Měření vlhkosti zdiva vlhkoměrem UNI 2 v roce 2002

Naměřené vlhkosti zdiva v roce 2002 byly zvýšené, místy až vysoké a to maximálně 7,8%. V současné době jsou velmi nízké, maximálně 2,45%, a jen místy jsou nad hranicí sanace o něco vyšší, což napovídá o vzlínající vlhkosti.
