VYSOKÁ ŠKOLA BÁŇSKÁ - TECHNICKÁ UNIVERZITA OSTRAVA  
FAKULTA STAVEBNÍ

**VÝZKUM DLOUHODOBÉ ÚČINNOSTI  
SANAČNÍCH OMÍTEK  
NA HISTORICKÝCH OBJEKTECH**

HABILITAČNÍ PRÁCE V OBORU  
TEORIE KONSTRUKCÍ A STAVEB

Ing. MARTINA PEŘINKOVÁ, Ph.D.

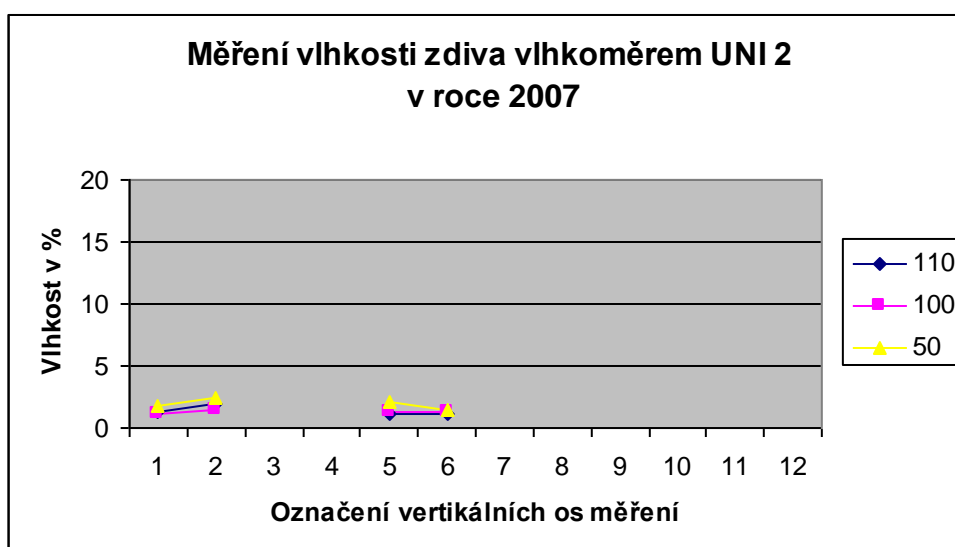
Obrázek 5.12.2 : Měření vlhkosti zdiva vlhkoměrem UNI 2 v roce 2007

Tabulka 5.12.2 : Měření vlhkosti zdiva vlhkoměrem UNI 2 v roce 2007. Hodnoty naměřené ve výšce 110cm jsou měřením těsně nad sanační omítkou.

Naměřené vlhkosti zdiva v roce 2002 byly zvýšené, místy až vysoké a to maximálně 7,8%. V současné době jsou velmi nízké, maximálně 2,45%, a jen místy jsou nad hranicí sanace o něco vyšší, což napovídá o vzlínající vlhkosti.

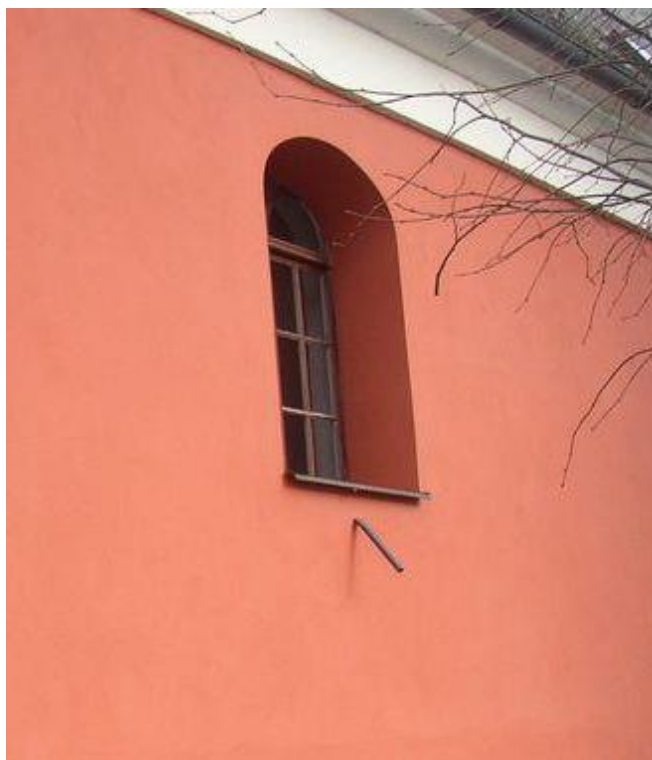
Fotografie 5.12.7 : Detail odvedení kondenzované stékající vody z objektu

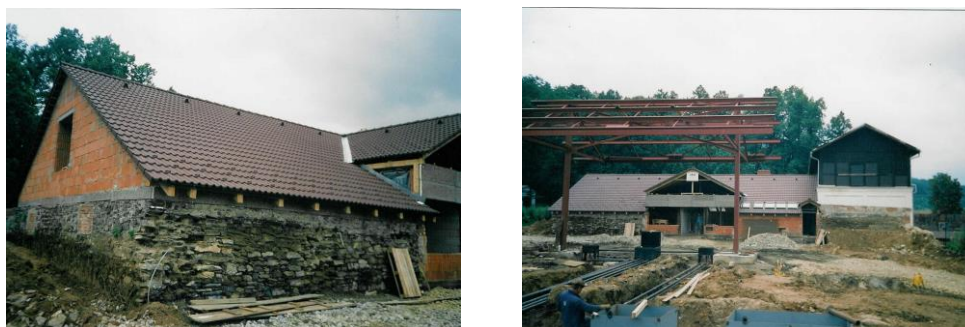
Celková technická prohlídka stavby byla provedena sanačním technikem 21.7.2000. Objekt byl postaven ze smíšeného zdiva, přičemž podstatná suterénní část částečně zasypaného objektu je převážně kamenná. Zdivo nebylo zcela jistě izolováno proti zemní vlhkosti.

Fotografie 5.13.1 – 5.13.2 : Původní stav objektu před sanací

Objekt byl částečně zasypan a konečné pojízdné plochy čerpací stanice odvádějí vodu do dešťového systému. Z tohoto důvodu bylo doporučeno provést kolem objektu drenážní systém a dodatečnou svislou izolaci, která je dále chráněna nopovou fólií. Zásyp byl proveden prodyšným materiálem.

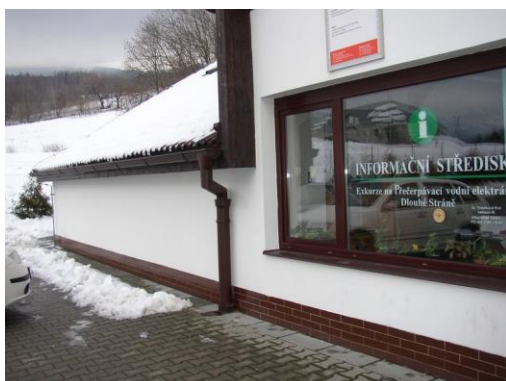
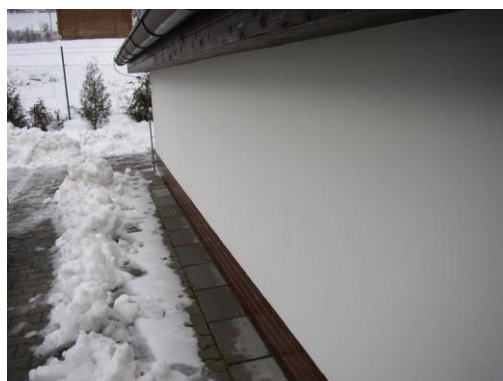
Fotografie 5.13.3 - 5.13.4 : Současný stav fasády objektu čerpací stanice

Objekt je již na první pohled ve velmi dobrém technickém stavu. Prohlídka byla provedena dne 31.1.2007 při chladném počasí asi  $-5^{\circ}\text{C}$ .

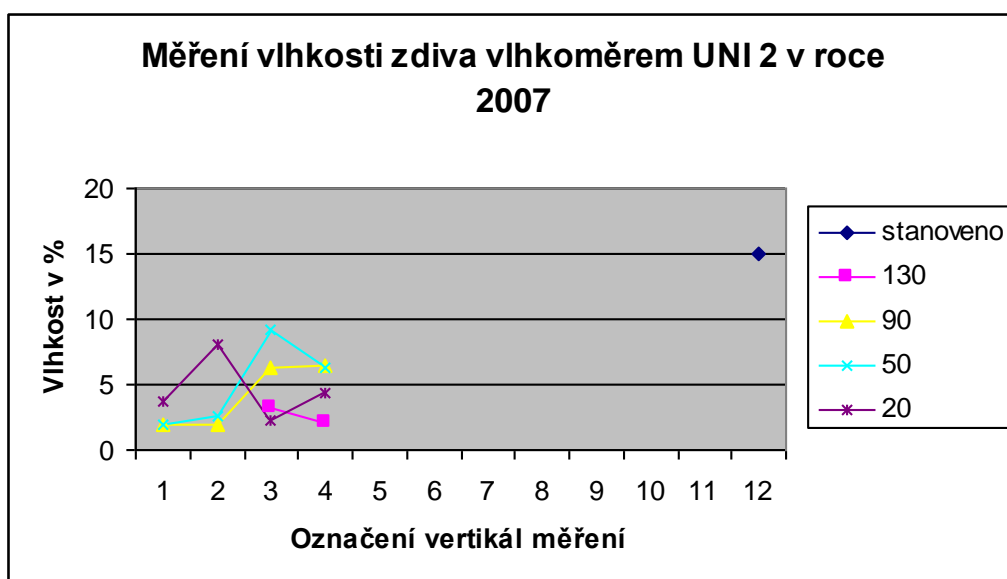
Obrázek 5.13.2 : Měření vlhkosti zdiva vlhkoměrem UNI 2 v roce 2007

Můžeme tedy konstatovat, že sanační omítky i po sedmi letech působení a dokonce při lokální zvýšené a místy dokonce vysoké vlhkosti jsou schopny podržet tyto negativní aspekty v takovém stavu, aby nezneškodily estetický účinek objektu.

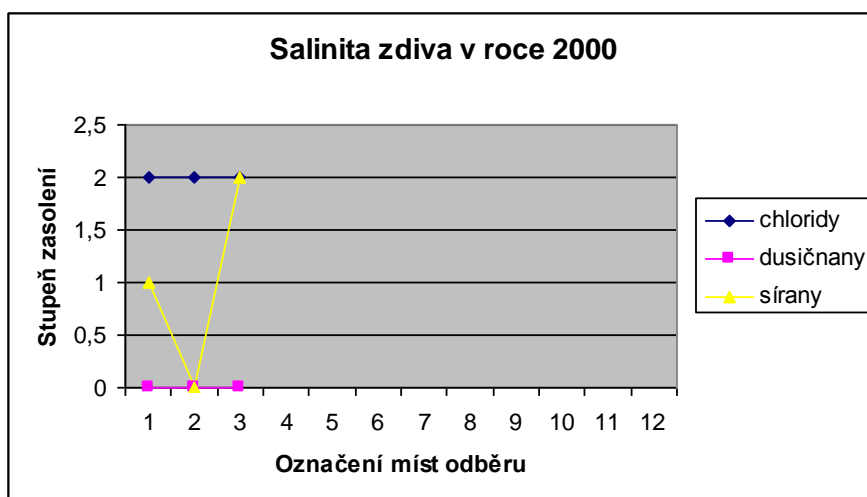
Obrázek 5.13.3 : Salinita zdiva v roce 2000

Salinita byla u původních konstrukcí až na stupni 2, tedy úroveň střední. Lícová fasádní vrstva nenese žádné stopy výkvětů a podobných příznaků zasolení.

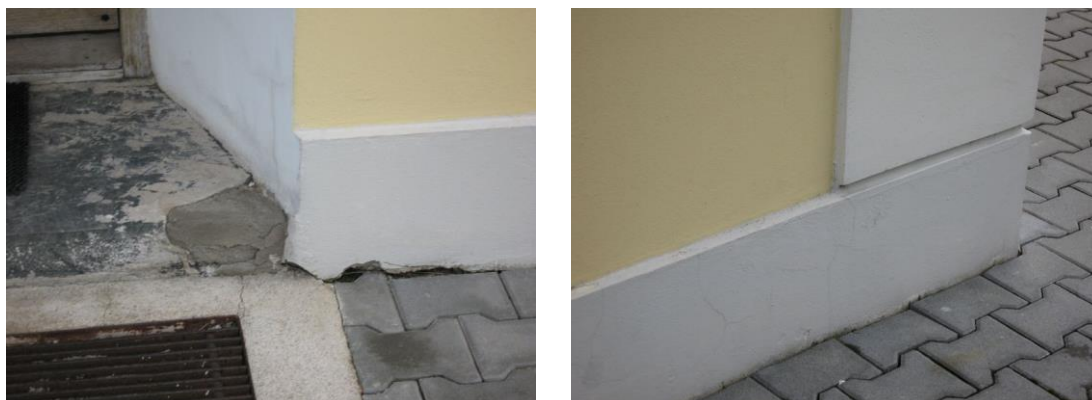
Fotografie 5.14.3 - 5.14.4 : Sokl kostela

Konečná úprava měla být provedena barvou SILIKAT 790, která je prodyšná a vodoodpudivá. Přes doporučení dodavatele sanačních omítek však byla použita nevhodná akrylátová barva.

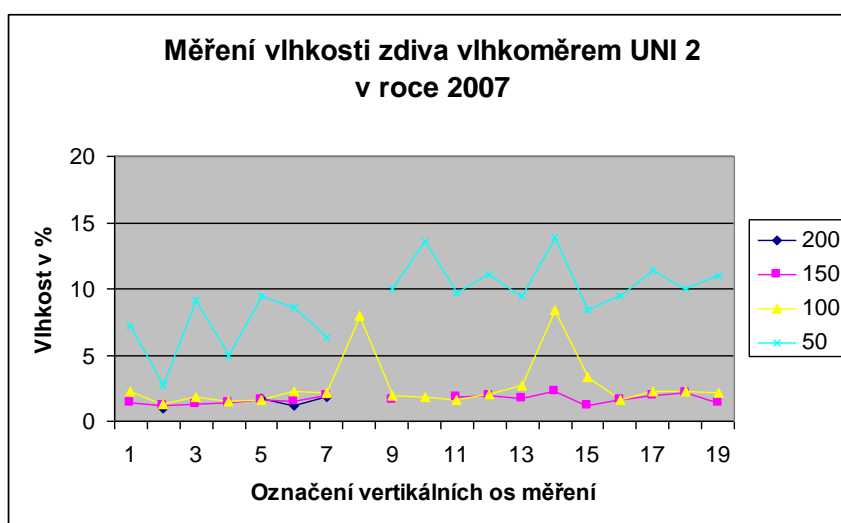
Obrázek 5.14.2 : Měření vlhkosti zdiva vlhkoměrem UNI 2 v roce 2007

Vlhkosti ve výšce 50cm se příliš nezměnily. Lepší výsledky vykazují vlhkosti naměřené ve výšce 100 a 150cm. Změnila se salinita vzorků a v současné době vykazují přítomnost zejména síranů.

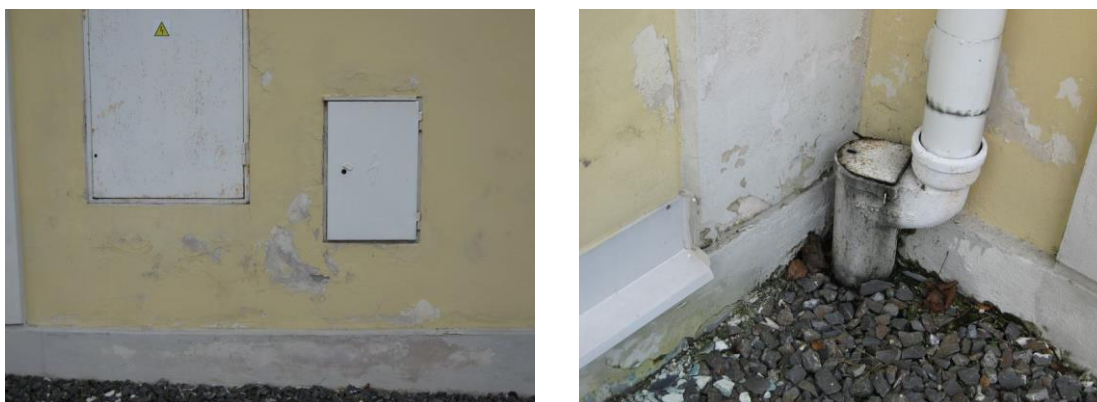
Při technickém průzkumu byly již před měřením zřejmé některé nedostatky, jako oprýskaný a odlupující se nátěr, bílé fleky a mapy. Zkoumáním bylo zjištěno, že byly použity nevhodné materiály pro konečný nátěr a drobné opravy na fasádě. Následující tabulky a grafy vypovídají o důsledcích takových opatření.

Kostel v Jaroměři je unikátní sakrální architekturou zařazenou do seznamu kulturních památek. Sanaci objektu byla věnována velká pozornost a bylo na ni vynaloženo mnoho finančních prostředků. Je jen s podivem, že investor nerespektoval jednoznačná doporučení dodavatele sanačních omítek a přes důrazná písemná upozornění na nutnost použití prodyšných fasádních nátěrů, nechal provést akrylátovou povrchovou úpravu. Tento materiál znehodnocuje sanační omítky tím způsobem, že zastavuje jejich prodyšnost, což je jejich základní funkce. Vlhkost nemá možnost vysychat a je uzavřena. V důsledku tohoto faktu se rozpíná tam, kde ji to materiál a konstrukce umožňuje a na fasádě tak vznikají mapy a výkvěty. Povrchový akrylátový nátěr je pod vlivem rozpínající se vlhkosti a pod tímto tlakem praská a drolí se.

Další zásadou a podmínkou fungování sanačních omítek je zákaz používání sádky na opravy. Kolem rozvodných skříní a střešních svodů byla však sádra použita a tím se technický stav sanačních omítek ještě zhoršil.

Fotografie 5.14.7 - 5.14.8 : Důsledky použití nevhodného neprodyšného nátěru

Pokud mají být sanační omítky plně funkční, musí být dodrženy technologické podmínky dodavatele.

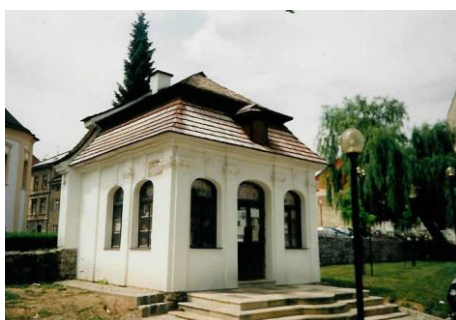
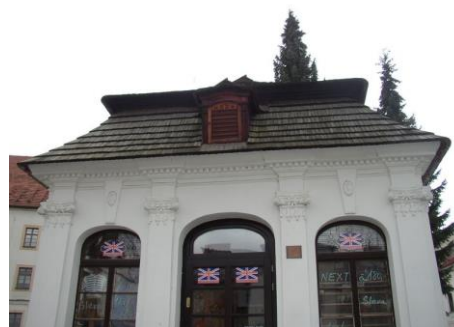
5.16.3 - 5.16.4 : Současný stav objektu

Při nátěru fasády nebyl použit doporučený materiál, ale naprosto nevhodný akrylátový nátěr. V důsledku uzavření sanační omítky tímto materiálem se na fasádě vytvářejí mapy a skvrny. Naměřené vlhkosti jsou přesto velmi nízké a místy až zvýšené. Soli jsou v koncentraci dusičnanů na stupni 2 a to pouze v jednom místě a dále na stupni 4 v koncentraci síranů a to u obou vzorků.

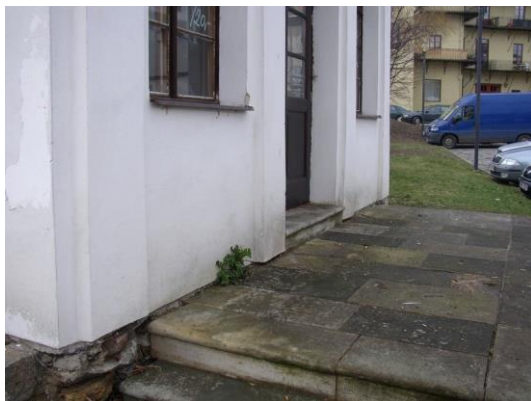
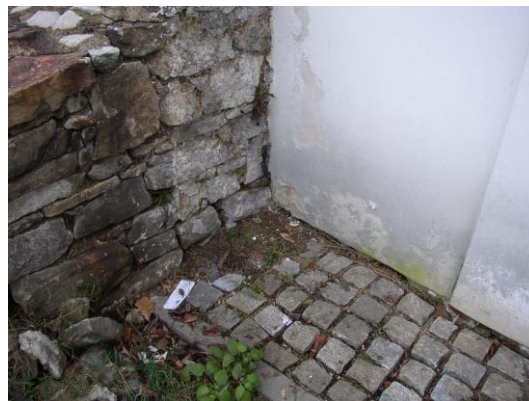
Je až s podivem, že u kulturní památky nedokázal vlastník dodržet jednoznačná doporučení dodavatel, a znehodnotil tak nákladné sanační úpravy. Použitím neprodyšného nátěru byla popřena funkce sanačních omítek.

5.16.5 - 5.16.6 : Důsledky odstřikové vody a nevhodného nátěru

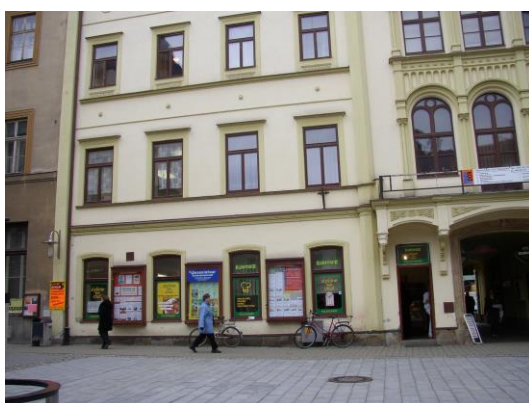
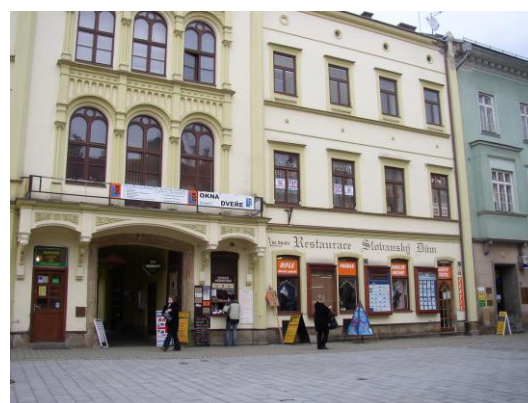
Slovanský dům je situován na velmi exponovaném místě, což má za následek značné mechanické namáhání fasády v důsledku bezprostředního provozu podél parteru uliční fasády. Údržbě není věnována patřičná pozornost a nejsou průběžně opravovány poruchy omítek způsobené především množstvím opřených bicyklů. Stav těchto poruch je působením mrazu nadále zhoršován. Následující tabulky a grafy vypovídají o technickém stavu sanačních omítek.

Fotografie 5.17.1 - 5.17. 2 : Současný stav Slovanského domu v Šumperku

Přes značné mechanické poškození fasády musíme konstatovat, že vlhkost omítek v roce 2007 je stále podstatně nižší než před sanací. Až na lokální vlhkost max. 4,4% se pohybuje max. do 2,25%. Sanační systém je tedy stále vysoce funkční. Podobně jako u již popisovaných objektů se zásadně změnila salinita omítky. V současné době se neprokázal výskyt chloridů a ani dusičnanů, ale je zde výrazný nárůst síranů až na stupeň 4.

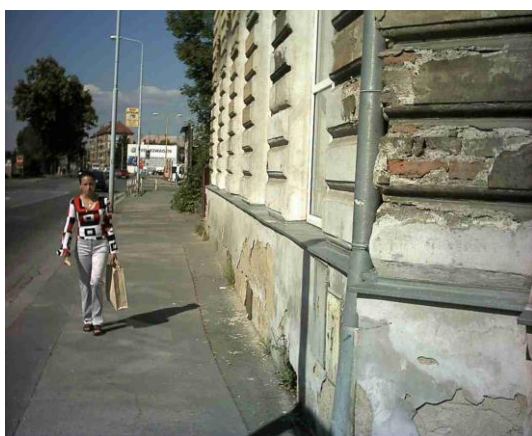
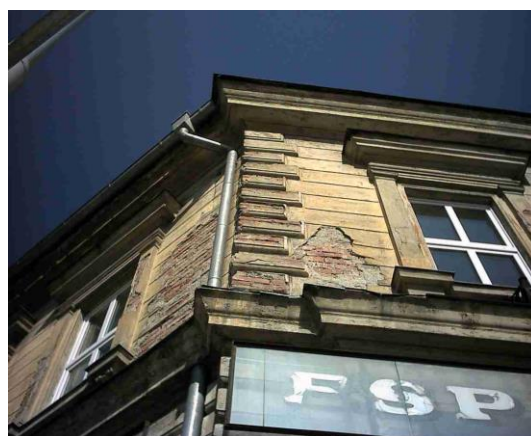
Fotografie 5.18.3 - 5.18.4 : Stávající stav objektu v roce 2003

Omítky fasády byly kompletně odstraněny. Zachovány byly jen štukové dekorační prvky, které byly očištěny a nesoudržné části byly sneseny až na pevné zdivo. Očištěné a doplněné zdivo bylo ošetřeno postřikem Vorspritz und Universalmörtel 610 a následně doplněno lehčenou jádrovou omítkou LEICHT – Handputz 692, která je vhodná pro tvarování ozdobných prvků fasády. Povrch byl obnoven a sjednocen sanačním štukem Feinputz 212. Dělicí vodorovná římsa byla oplechována. Dilatace mezi oplechováním a navazující omítkou byla řešena instalací omítkové lišty PROTEKTOR 1229. Povrchová úprava byla provedena silikátovou barvou SILIKAT 760. Suterén byl nuceně odvětrán vzduchotechnickým zařízením s odvedením do vyvločkovaných komínových průduchů.

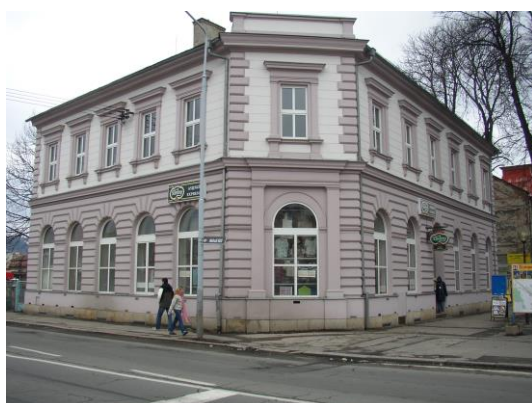
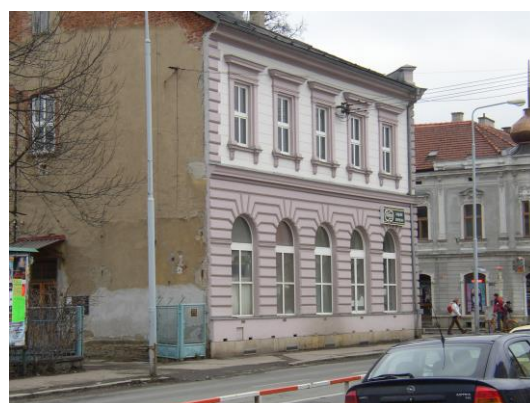
Fasáda objektu je v současné době v dobrém technickém stavu. Větrací mřížky na některých místech chybí, ale to neovlivňuje funkčnost větracího systému. Na líci omítky se nevyskytují mokré mapy a ani výkvěty. Sokl je díky silnému provozu lehce ušpiněn. Jedna strana domu nebyla vůbec sanována.

Fotografie 5.18.5 - 5.18.6 : Stávající stav objektu v roce 2007

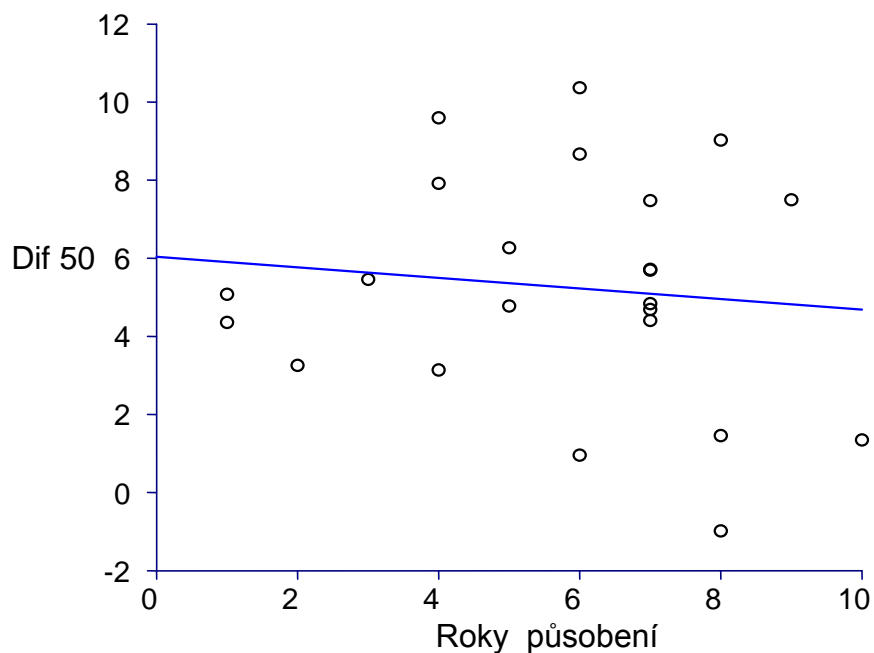
Obrázek 6.1.1.1 : Graf vztahu rozdílu vlhkosti (%) ve výšce 50cm a roků působení omítek

Obrázek 6.1.1.1 vztahu rozdílu vlhkosti ve výšce 50cm a roků působení omítek je vyjádřením tendence obsahu vlhkosti v průběhu let jejich působení. Protože na svislé ose je vyjádřen rozdíl vlhkosti od roku 0 a roku 2007, je klesající přímka vyjádřením vzrůstající vlhkosti během působení. Vidíme však, že klesá velmi pozvolně a to zhruba o 1,5 % za deset let.

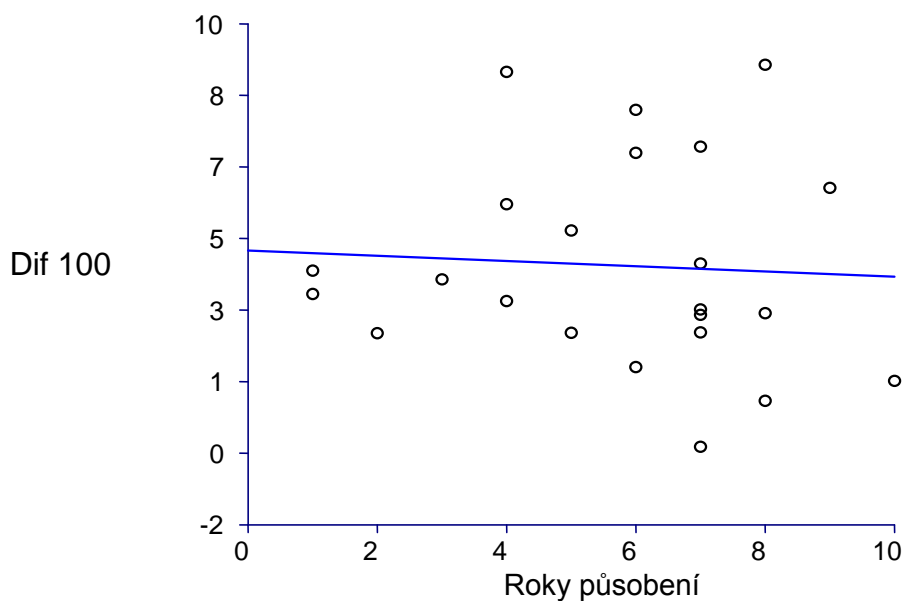
Obrázek 6.1.1.2 : Graf vztahu rozdílu vlhkosti (%) ve výšce 100cm a roků působení omítek

Obrázek 6.1.1.2 vztahu rozdílu vlhkosti ve výšce 100cm a roků působení omítek má stejnou charakteristiku jako graf předchozí (6.1.1.1.), ale je z něj patrné, že ve výšce 100cm je nárůst vlhkosti omítek mírnější a to zhruba o 0,8% za deset let.

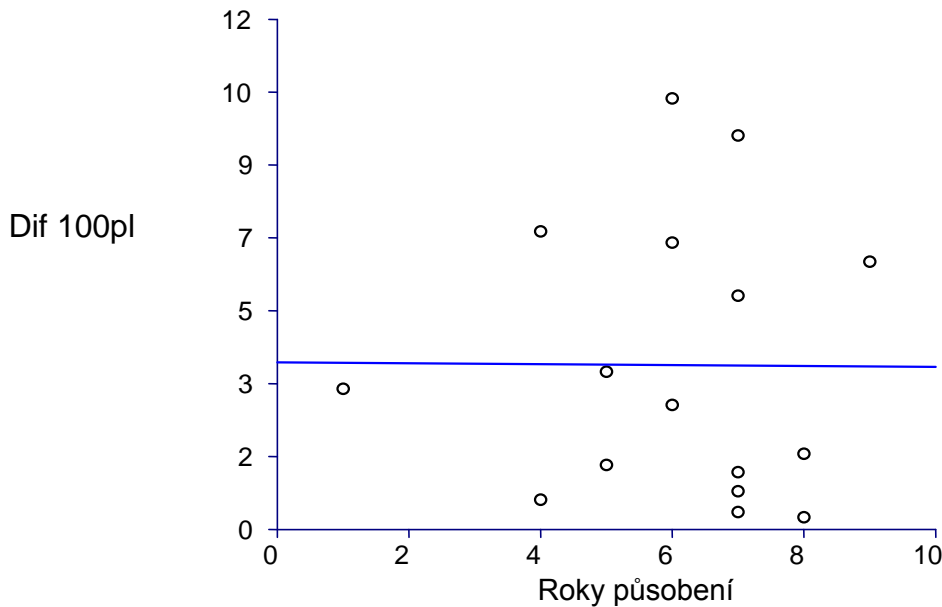
Obrázek 6.1.1.3 : Graf vztahu rozdílu vlhkosti (%) nad výškou 100cm a roků působení omítek

Podobně jako předcházející dva grafy můžeme komentovat také obrázek 6.1.1.3, na kterém vidíme průběh vlhkosti ve výšce nad 100cm. Klesající přímkou potvrzuje předpoklad o vzrůstající vlhkosti, ale nutno dodat, že zcela minimální.

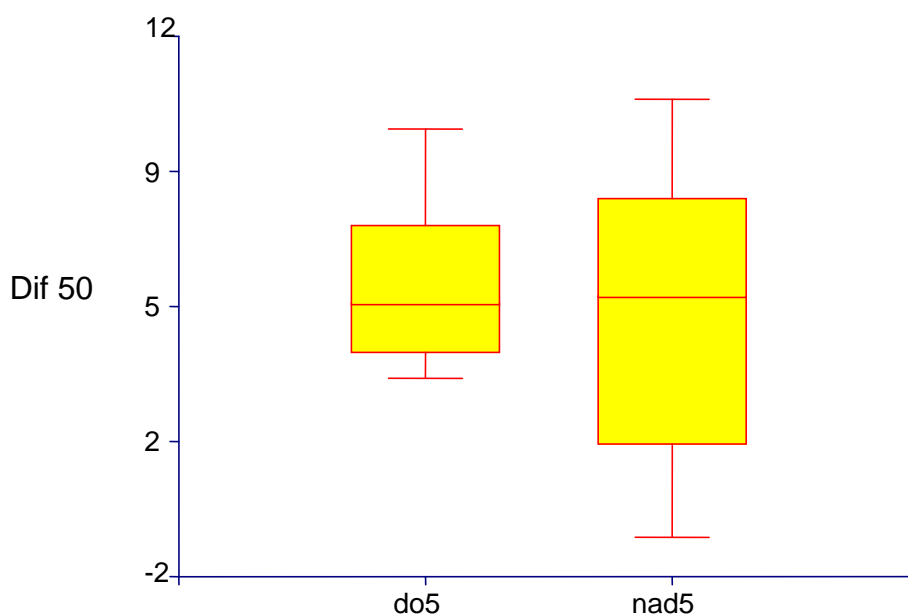
Obrázek 6.1.2.1 : Graf rozdílu vlhkosti (%) ve výšce 50 cm a čase do 5 let a nad 5 let

Obrázek 6.1.2.1 rozdílu vlhkosti ve výšce 50 cm a čase do 5 let a nad 5 let je vyjádřením stavu vlhkosti omítek v první a druhé pětiletce. V prvních pěti letech se rozdíl procent vlhkosti v padesáti procentech hodnot pohybuje mezi 3% -7%, přičemž medián je na hodnotě 5%. Vlhkost je tedy výrazně nižší než před sanací a účinnost sanačních omítek je tedy vysoká.

Medián je stejně jako v první pětiletce na hodnotě 5%.

Z grafu je však zřejmé, že mezikvartilové rozpětí je ve druhé pětiletce mnohem širší a zejména vzdálenost mezi mediánem a dolním kvantilem je větší. Tento fakt vypovídá o předpokládaném jevu, že zejména u historických objektů, kde jsou sanační opatření velmi omezena, postupně sanační omítky poněkud ztrácejí své původní technické vlastnosti a jejich účinnost klesá. Podle získaných hodnot však soudíme, že minimálně do deseti let účinné stále jsou a jen ve zcela ojedinělých případech je hodnota jejich vlhkosti vyšší než tomu bylo v roce aplikace sanačních omítek.

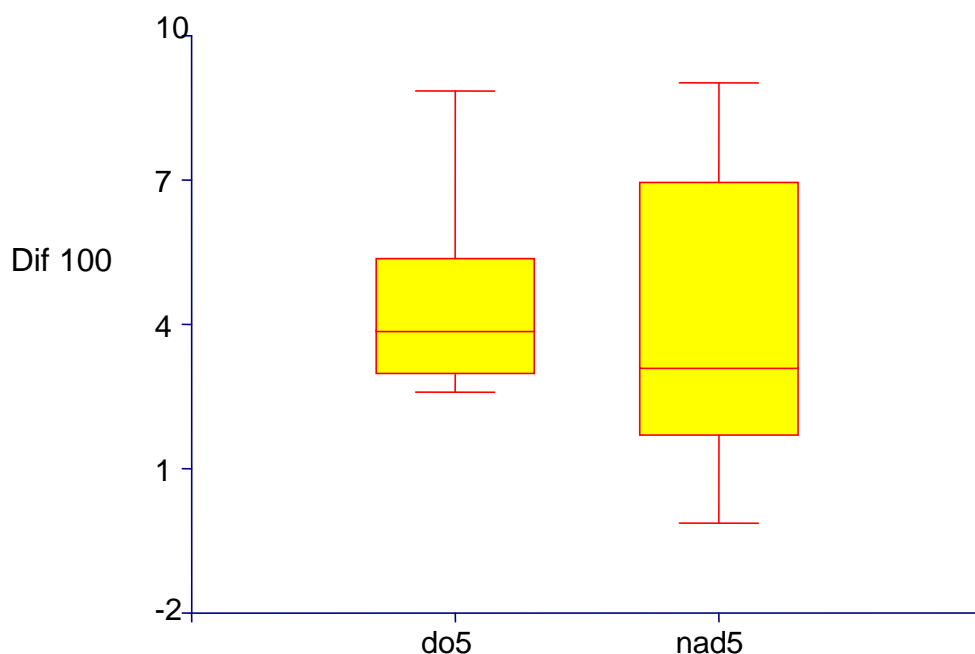
Obrázek 6.1.2.2 : Graf rozdílu vlhkosti (%) ve výšce 100 cm a čase do 5 let a nad 5 let

Obrázek 6.1.2.2 rozdílu vlhkosti ve výšce 100 cm a čase do 5 let a nad 5 let navazuje na graf předcházející. Jeho průběh se však poněkud odlišuje. Medián již není na stejné hodnotě, ale je na hodnotě 4% pro prvních pět let a na hodnotě zhruba 3% pro druhou pětiletku. Opakuje se situace z předcházejícího grafu, kdy ve druhé pětiletce jsou hodnoty vlhkosti v mnohem větším rozptýlu i když se pochopitelně pohybují kolem nižších procentuálních hodnot vlhkostí.

Stejně jako ve výšce 50cm se ve výšce 100cm objevuje snížení účinnosti sanačních omítek u historických objektů ve druhé pětiletce jejich působení, přičemž úroveň dolního kvartilu nám v obou výškách ukazuje hodnotu rozdílu vlhkostí 2%.

Pro první pětiletku je úroveň dolního kvartilu na hodnotě 3%.

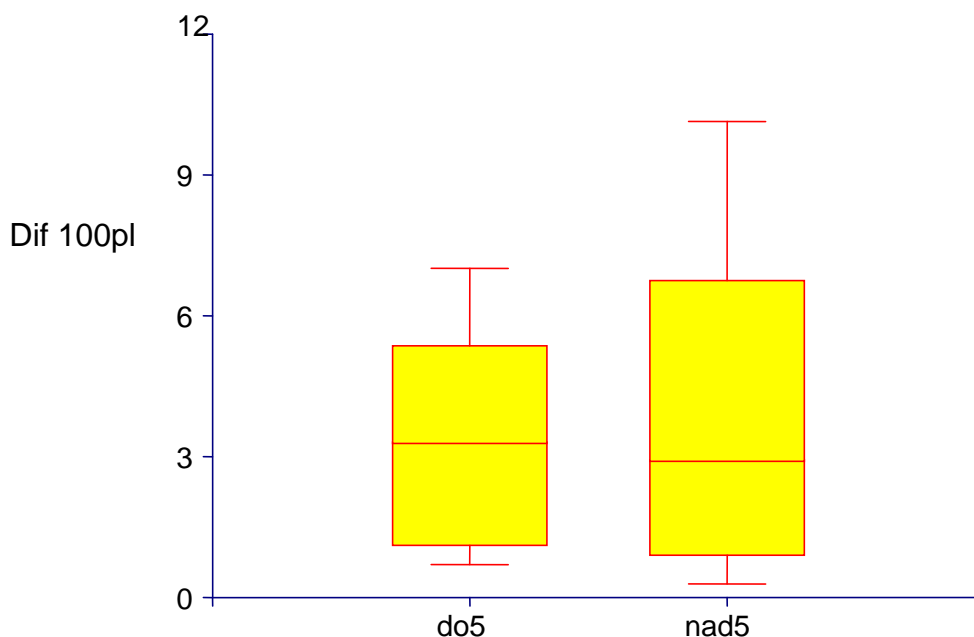
Obrázek 6.1.2.3 : Graf rozdílu vlhkosti (%) ve výšce nad 100 cm a čase do 5 let a nad 5 let

Obrázek 6.1.2.3 rozdílu vlhkosti ve výšce nad 100 cm a čase do 5 let a nad 5 let navazuje na oba předcházející krabicové grafy. Medián je u obou obdélníků téměř ve stejné úrovni, tedy 3% a dolní kvartil se stabilizoval pro obě období na úrovni 1,5%. Ani přilehlé hodnoty nesahají pod hodnotu 0%, což znamená, že hodnota vlhkosti omítek je vždy nižší než před sanací.

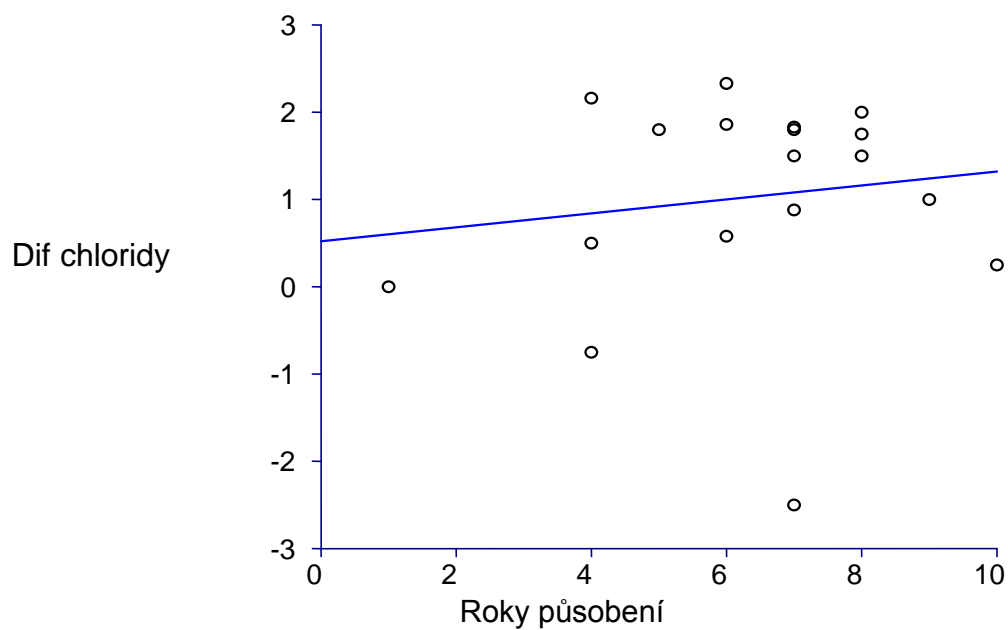
Obrázek 6.2.1.1 : Graf rozdílu stupně chloridů a roků působení omítek

Obrázek 6.2.1.1 vyjadřuje změny koncentrace chloridů v průběhu deseti let působení sanačních omítek. Na svislé ose je vyjádřen rozdíl obsahu chloridů v letech působení omítek a na ose x pak roky od realizace sanace. Kladná směrnice přímky vyjadřuje klesající podíl chloridů v laboratorně zkoumaných vzorcích.

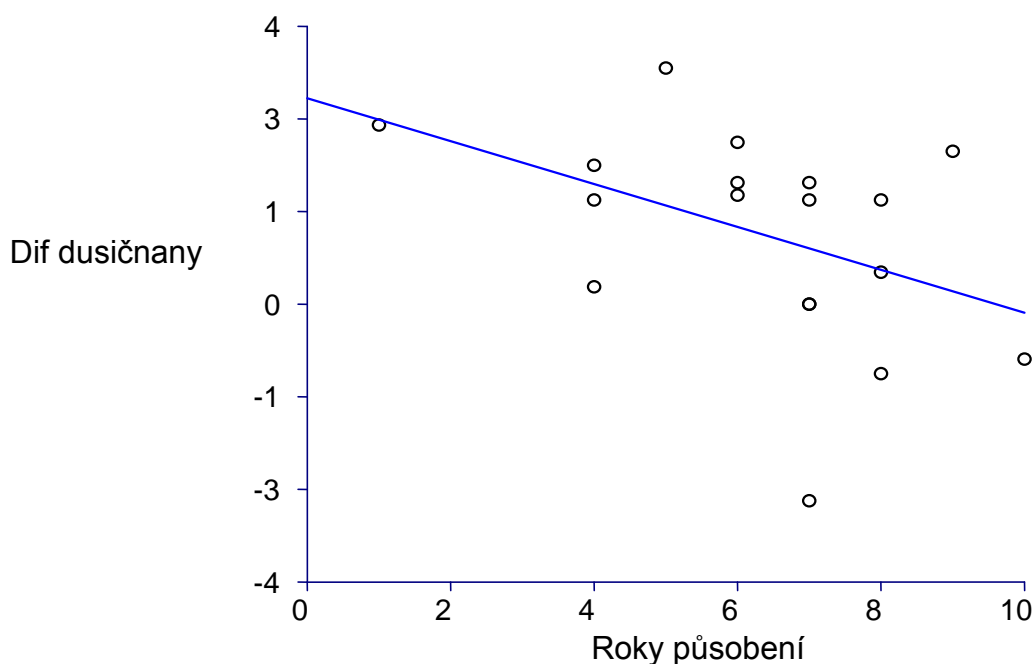
Obrázek 6.2.1.2 : Graf rozdílu stupně dusičnanů a roků působení omítek

Obrázek 6.2.1.2 rozdílu stupně dusičnanů a roků působení sanačních omítek vyjadřuje lineární regresní model, kde klesající přímka vyjadřuje nárůst dusičnanů v průběhu let.

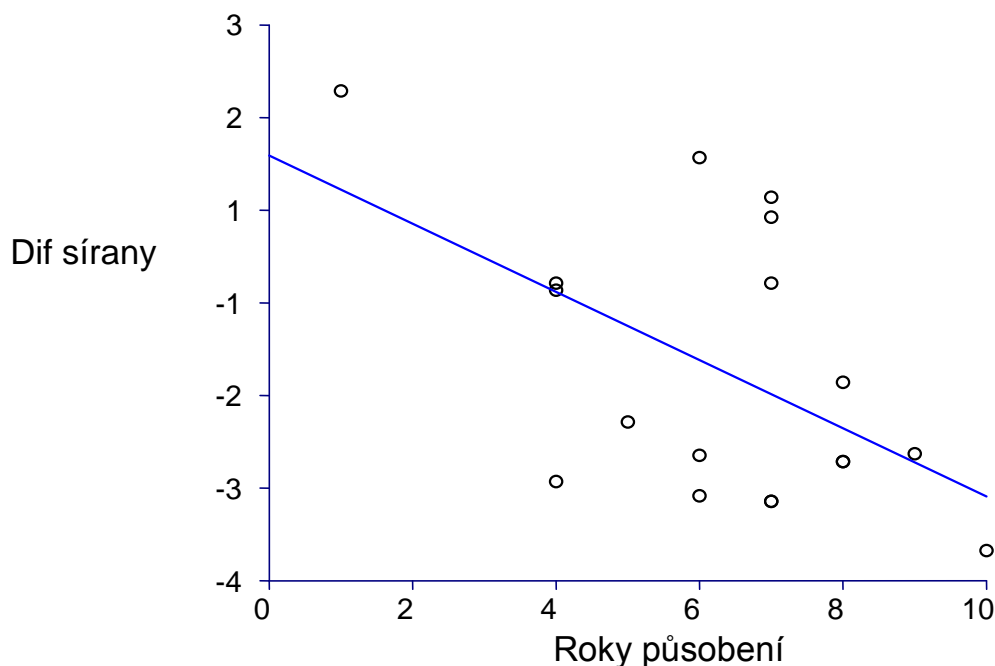
Obrázek 6.2.1.3 : Graf rozdílů stupně síranů a roků působení omítek

Obrázek 6.2.1.3 rozdílů stupně síranů a roků působení omítek znázorňuje lineárně regresní model, jehož přímka má klesající směr a to až na hodnotu -3% během deseti let působení. Graf znázorňuje silný nárůst síranů. Stupeň koncentrace síranů je u sledovaných staveb velmi často vyšší, než tomu bylo před realizací sanace.

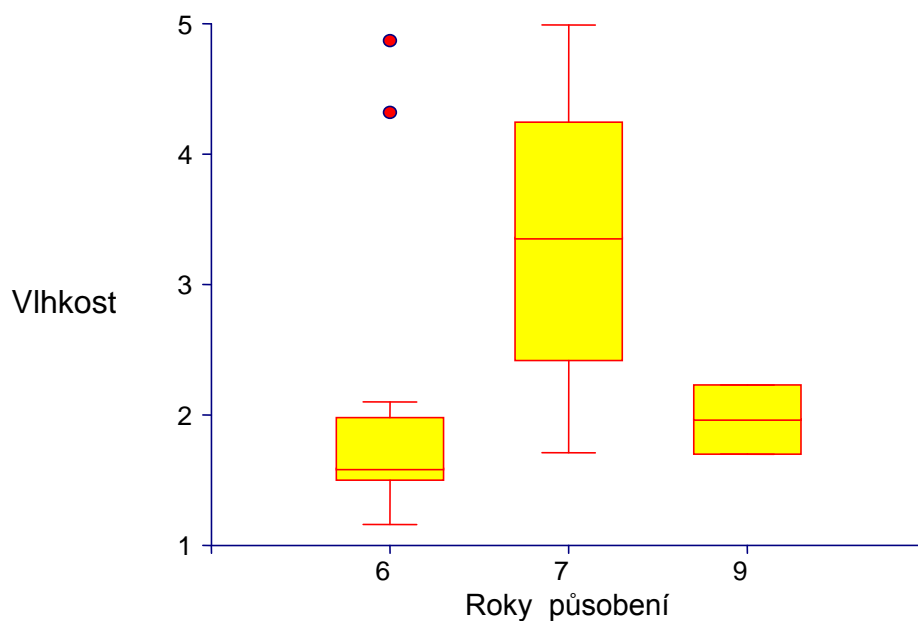
Obrázek 6.3.1.1 : Graf vlhkosti vzorků (%) v souvislosti s roky působení omítek

Krabicový graf 6.3.1.1 vlhkosti vzorků v závislosti na létech působení omítek ukazuje velkou variabilitu vlhkosti v 6.a 7.roce.

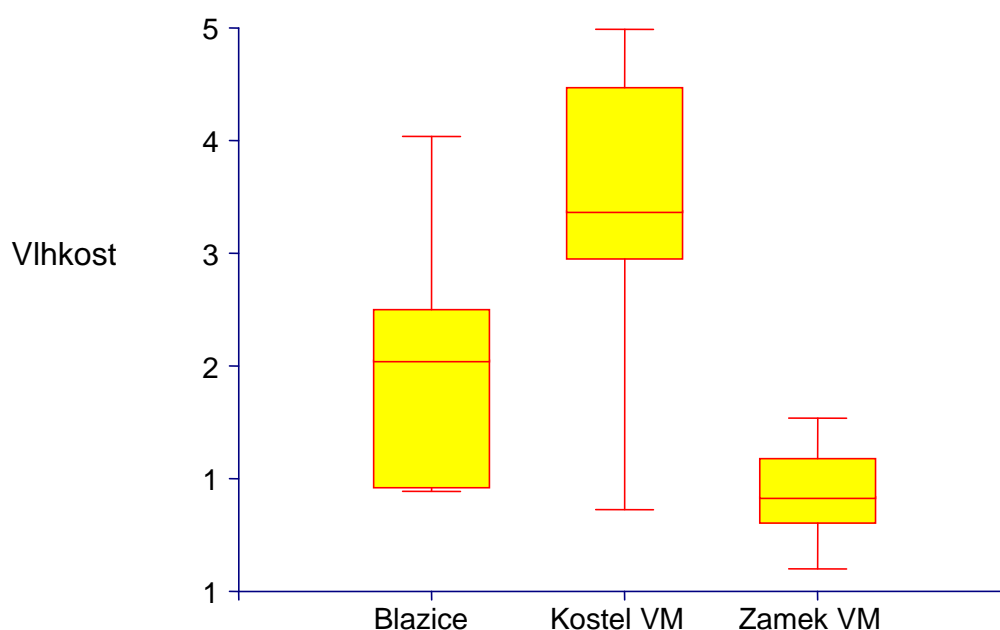
Obrázek 6.3.1.2 : Graf vlhkosti vzorků (%) a zkoumaných objektů

Krabicový graf 6.3.1.2 vlhkosti vzorků a zkoumaných objektů vyjadřuje vlhkost v každém objektu zvlášť. Je tedy zřejmé, že nejvyšší vlhkost se vyskytuje v kostele ve Valašském Meziříčí a nejnižší na zámku ve stejném městě. Výsledky odpovídají již dříve zjištěným skutečnostem. V místech odebraných vzorků na kostele ve VM jsou trvalé problémy s omezením znovu se objevující vlhkosti, přicházející z městské části, kde není zatím možné ji účinně a dlouhodobě omezit.

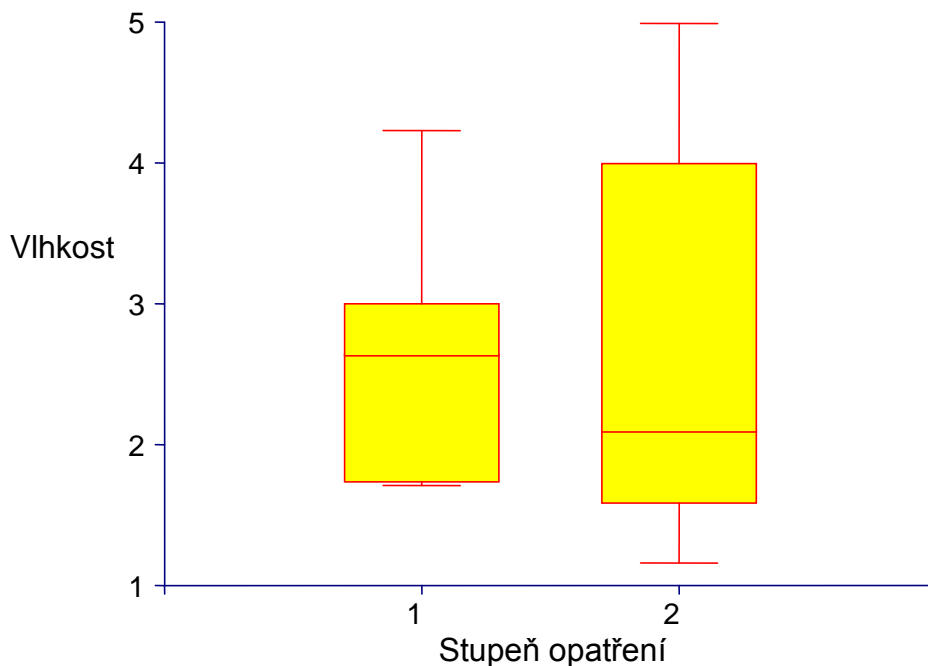
Obrázek 6.3.1.3 : Graf vlhkosti vzorků (%) a stupně sanačních opatření

Obrázek 6.3.1.3 ukazuje závislost vlhkosti vzorků na stupni sanačních opatření. U stupně 2 je medián je nižší, ale vlhkost má větší variabilitu a nelze tedy jednoznačný závěr o vlivu stupně sanačních opatření na vlhkost.

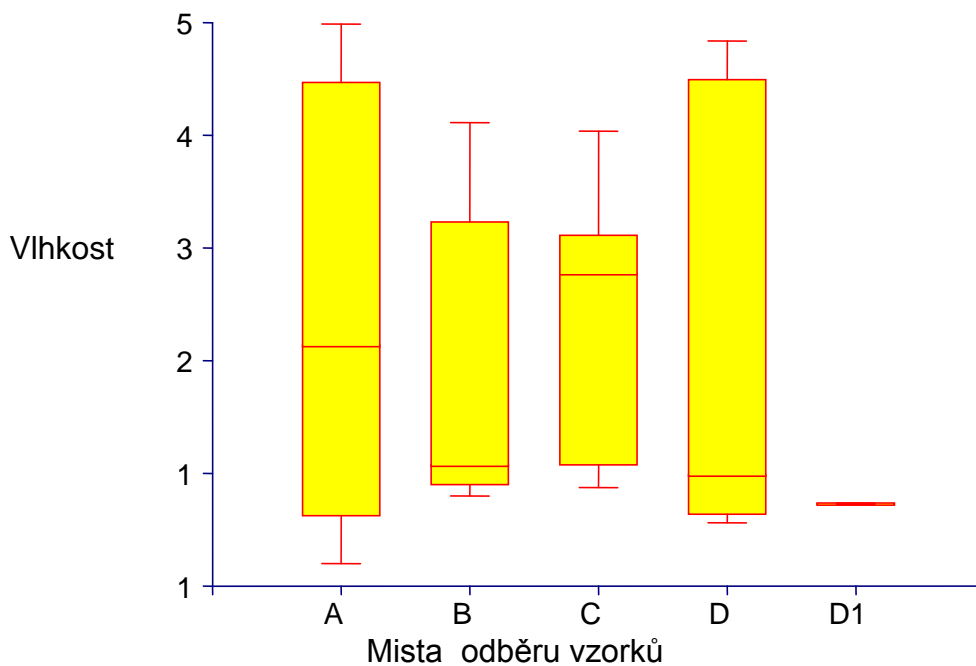
Obrázek 6.3.1.4 : Graf vlhkosti vzorků v místech odběrů A,B,C,D,D1

Graf 6.3.1.4 vlhkosti vzorků v místech odběrů A,B,C,D,D1 analyzuje vlhkosti ve všech místech A, B, C a místu D, D1 (kostel Val.Meziříčí). Místa A-D mají společnou výšku odběru (50cm) a při analýze vidíme, že jak kvartily, tak mediány se značně liší. Důležité ovšem je, že vzorky D1 odebrané ve výšce 100cm mají výrazně nižší vlhkost nejen vůči místu D (kostel Val.Meziříčí), v jehož vertikální ose byly odebrány, ale také proti ostatním místům odběru. Je tak potvrzen předpoklad, že ve větších výškách je vlhkost podstatně nižší. Průměrná vlhkost vzorku D (50cm) je 4,1% a průměrná vlhkost vzorku D1 (100cm) je 1,09%.

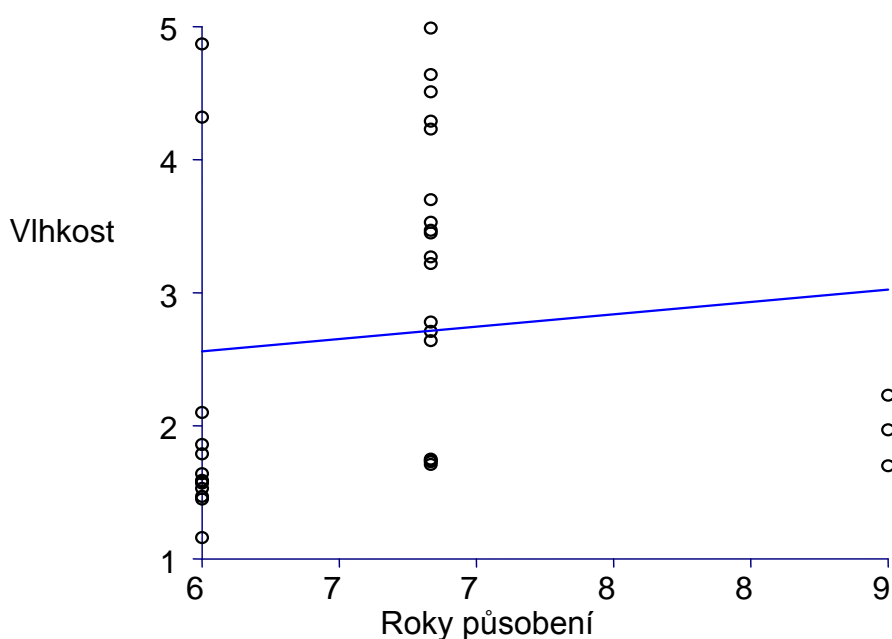
Obrázek 6.3.1.5 : Graf vlhkostí vzorků (%) a rocích působení omítek

Lineární regresní model 6.3.1.5 vlhkostí vzorků a rocích působení omítek potvrzuje již analyzovaný graf.6.1.1.1, když jeho přímka vypovídá o vzrůstající vlhkosti v závislosti na letech působení sanačních omítek. Proložená přímka má sice na obou grafech opačný sklon, ale ten je způsoben rozdílným parametrem vlhkosti (graf.6.1.1.1- rozdíl vlhkosti v letech 0 až 2007, graf 6.3.1.5 - vlhkost vzorků v roce 2007). Výsledná vypočítávací hodnota obou grafů je tedy stejná.

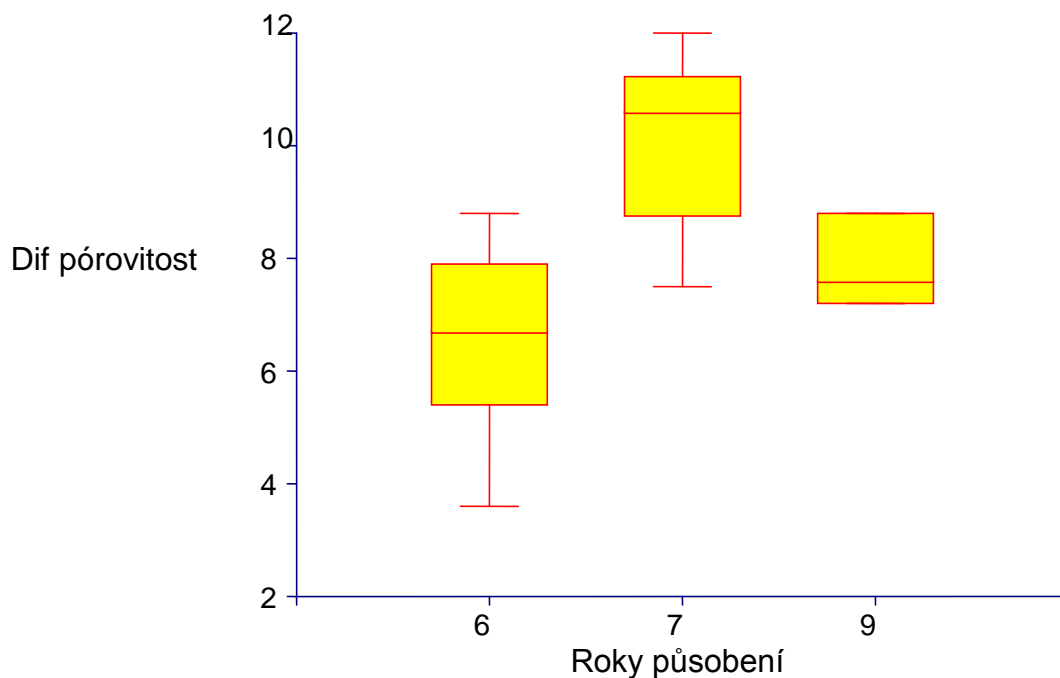
Obrázek 6.3.2.1 : Graf rozdílu pórovitostí vzorků (%) a roků působení omítek

Následující krabicový graf 6.3.2.1 hodnotí pórovitost vzorků v letech působení. Graf hodnotí rozdíl pórovitosti zkoušeného vzorku s nově vyrobeným vzorkem sanační omítky v letech působení. Nejlépe s ohledem na pórovitost jsou na tom vzorky sanace realizované před 6 lety. Dále byly dobře hodnoceny vzorky z roku 1998 (9 let). Nejhorších hodnot dosáhly nelogicky vzorky z roku 2000 (7let), tedy střední hodnota roků. Realizace z roku 2000 byly na kostele

v Blazicích a na kostele ve Valašském Meziříčí, takže nelze říci, že by se jednalo o ojedinělý výsledek.

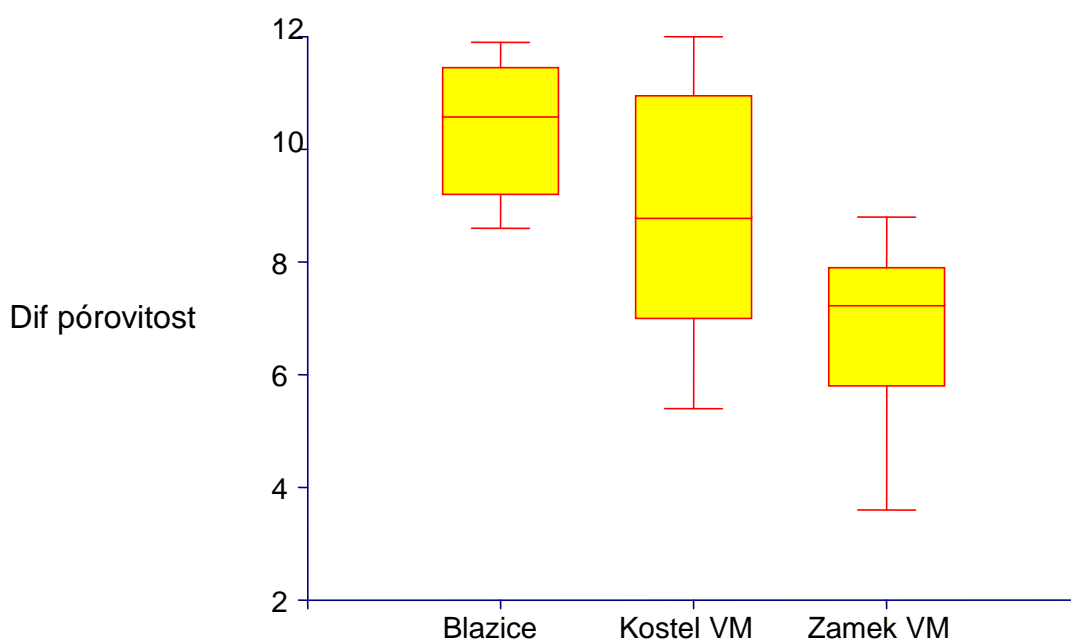
Obrázek 6.3.2.2 : Graf rozdílu pórovitostí vzorků (%) a zkoumaných objektů

Krabicový graf 6.3.2.2 rozdílu pórovitostí vzorků a zkoumaných objektů hodnotí realizace celkově bez ohledu na místo odběru vzorku. Z výsledku je zřejmé, že v nejlepším stavu z pohledu pórovitosti je Zámek Žerotínů, pak následuje kostel ve Valašském Meziříčí a nakonec s největší ztrátou pórovitosti je kostel v Blazicích.

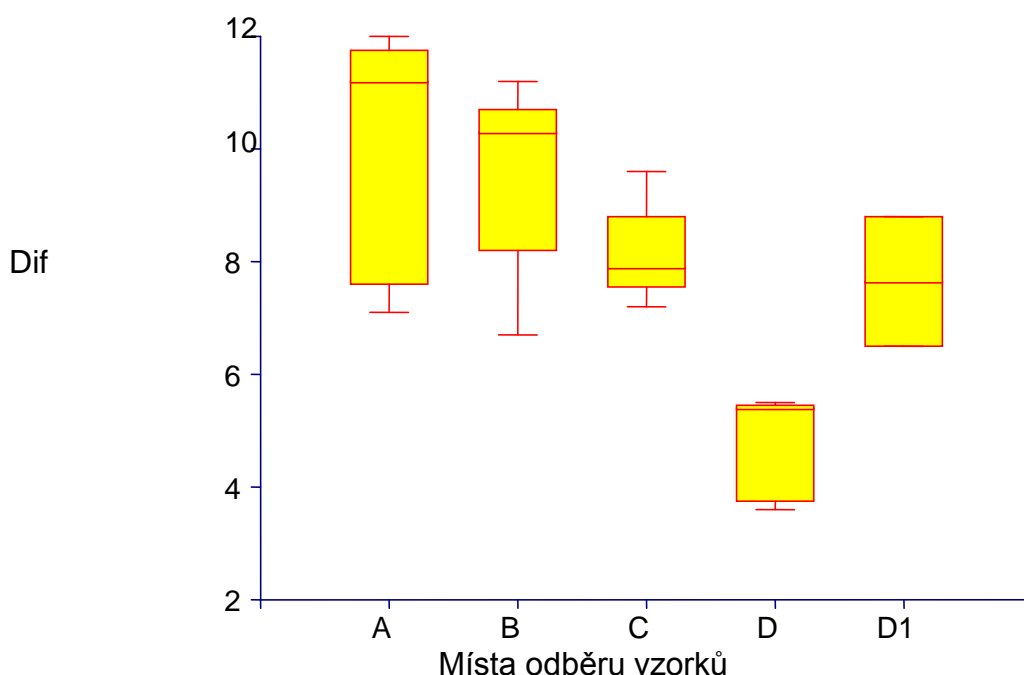
Obrázek 6.3.2.3 : Graf rozdílu pórovitostí vzorků (%) a místem odběru vzorku

Krabicový graf 6.3.2.3. rozdílu pórovitostí vzorků a místem odběru vzorků přináší některé zajímavé informace. Obecně můžeme říci, že obdélníky míst A, B, C, mají horní kvartily v rozptýlu hodnot 9%-12% a mediány je odpovídajícím způsobem kopírují. Dolní kvartily se však téměř shodují na úrovni 8%. Takže největší pokles pórovitosti je 12% a minimální zhruba 8%.

Nepředpokládaný výsledek je však analýza D, D1. Tyto vzorky jsou odebrány ve vertikální ose (D-50cm, D1-100cm) nad sebou. Očekávali bychom tedy, že vzorky v nižší výšce budou více zaneseny solemi. Výsledky průzkumu však tento předpoklad nepotvrdily.

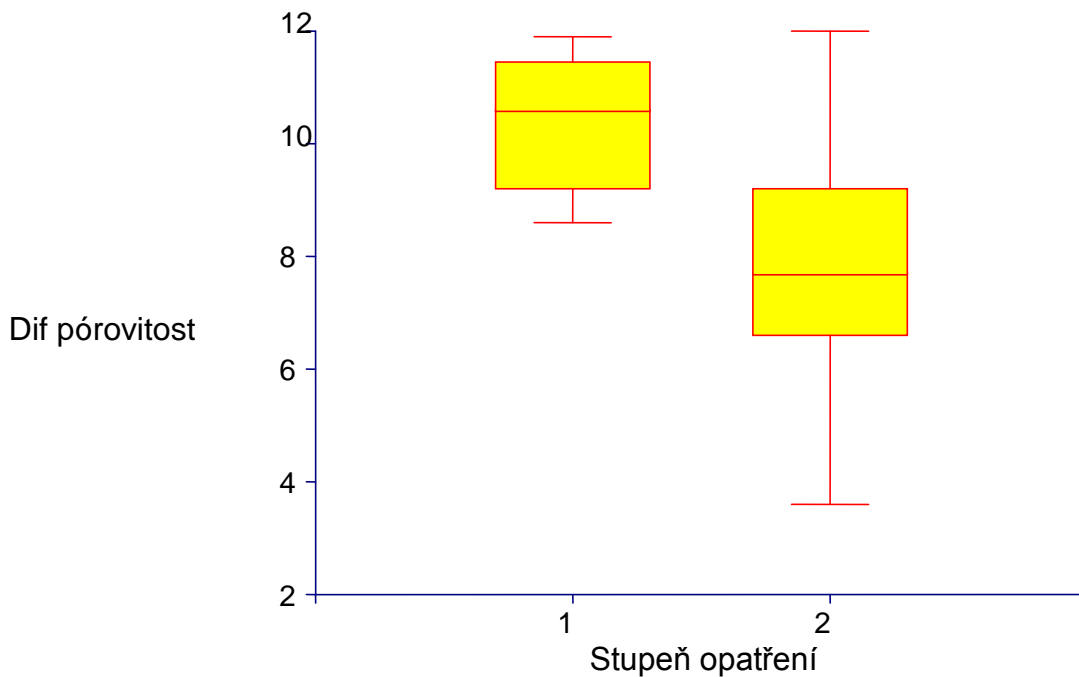
Obrázek 6.3.2.4 : Graf rozdílu pórovitostí vzorků (%) a stupněm sanačních opatření

Krabicový graf 6.3.2.4 rozdílu pórovitostí vzorků a stupněm sanačních opatření opět nepotvrzuje naše očekávání. Stupeň číslo jedna, tedy nejlepší sanační opatření, má horší stav pórovitosti než stupeň číslo 2 a to poměrně zásadně.

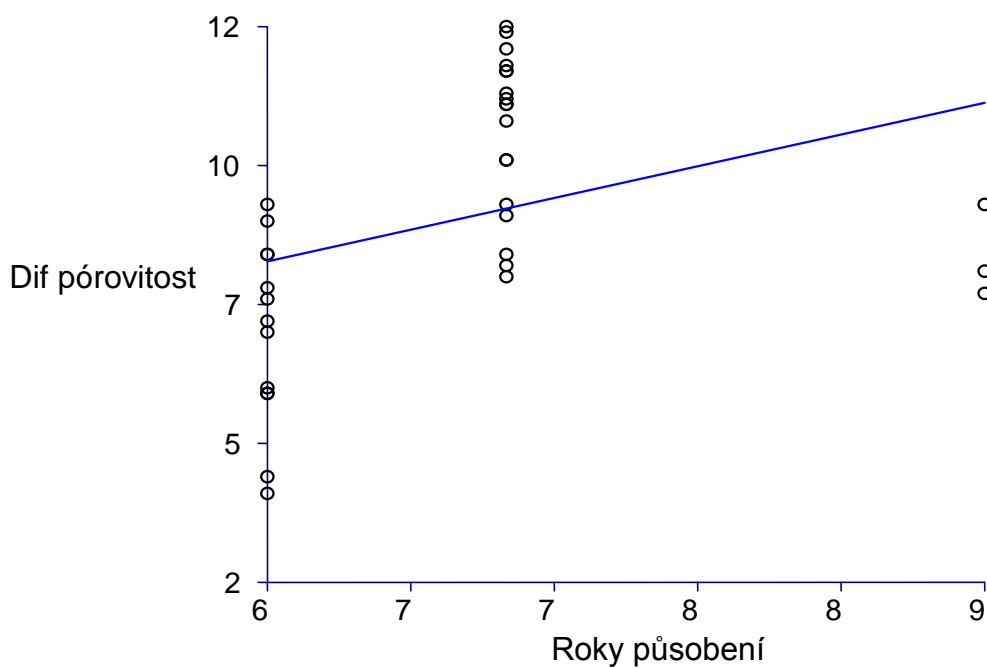
Obrázek 6.3.2.5 : Graf pórovitosti (%) a rocích působení sanačních omítek

Lineární regresní model 6.3.2.5 rozdílu pórovitosti a rocích působení sanačních omítek potvrzuje naše předpoklady a do jisté míry naznačuje tendence pórovitosti v čase. Přímka proložená grafem metodou nejmenších čtverců má vzestupný směr, a to při rozdílu pórovitostí znamená, že pórovitost v průběhu let klesá. Podle hodnoty směrnice přímky můžeme odhadnout průměrný pokles o 11% za 9 let, tedy o 1,2% za rok.
