VYSOKÁ ŠKOLA BÁŇSKÁ - TECHNICKÁ UNIVERZITA OSTRAVA  
FAKULTA STAVEBNÍ

**VÝZKUM DLOUHODOBÉ ÚČINNOSTI  
SANAČNÍCH OMÍTEK  
NA HISTORICKÝCH OBJEKTECH**

HABILITAČNÍ PRÁCE V OBORU  
TEORIE KONSTRUKCÍ A STAVEB

Ing. MARTINA PEŘINKOVÁ, Ph.D.

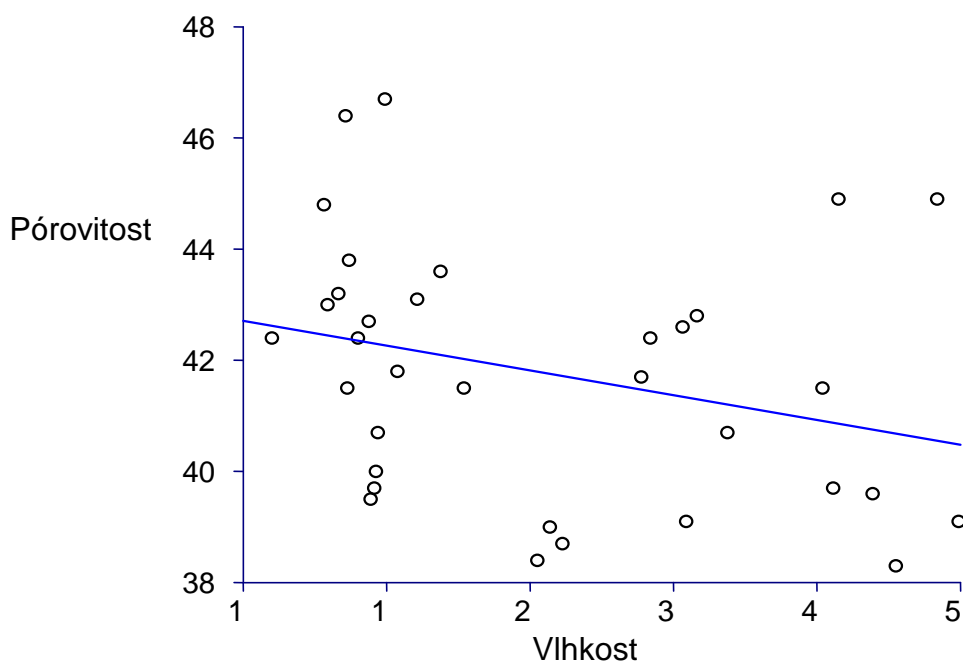
Obrázek 6.3.2.6 : Graf pórovitosti (%) a vlhkosti vzorků (%)

Lineárně regresivní model 6.3.2.6. pórovitosti a vlhkosti vzorků potvrzuje naše očekávání. Proložená přímka má sestupný směr, což znamená, že s přibývajícím vlhkostí klesá pórovitost sanačních omítek. Podle průběhu grafu by měla být pórovitost při 5% vlhkosti 41%. Při 5% snížení vlhkosti by měla pórovitost klesnout o necelá 2%.

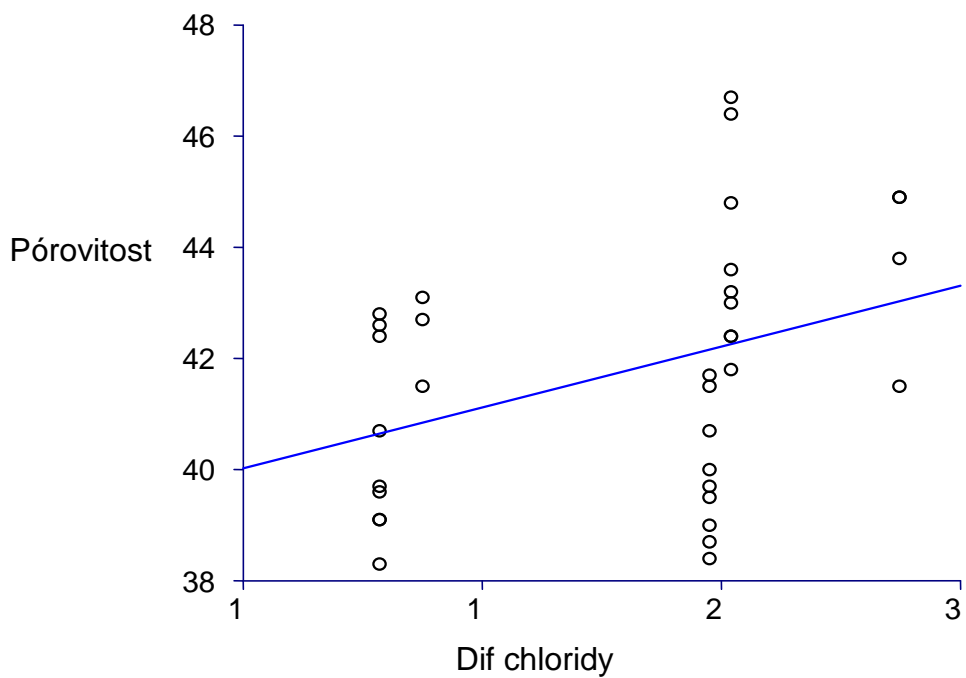
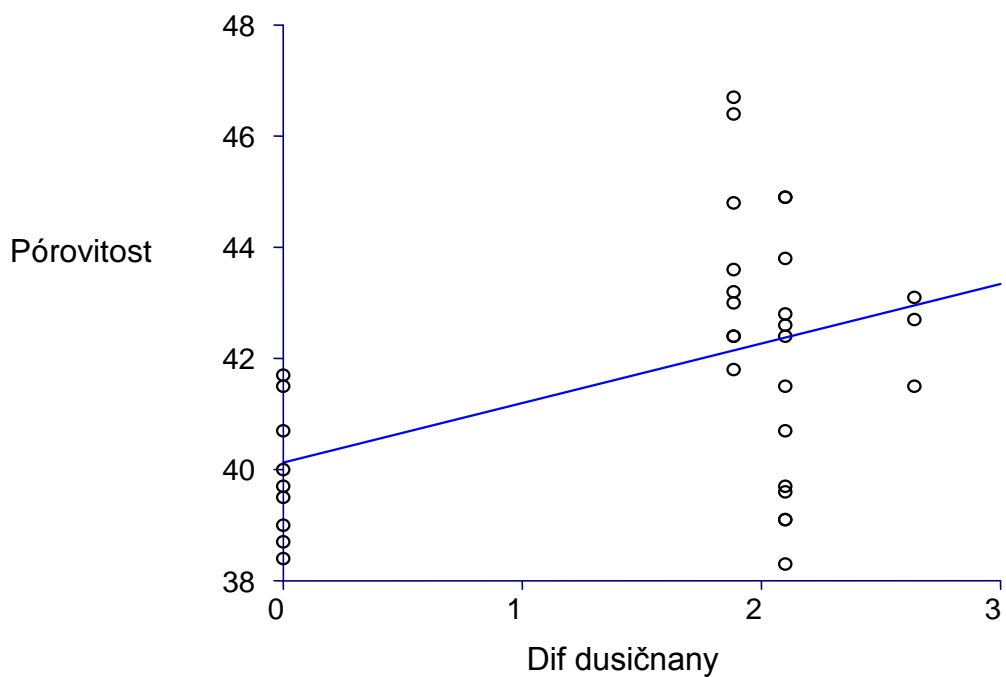
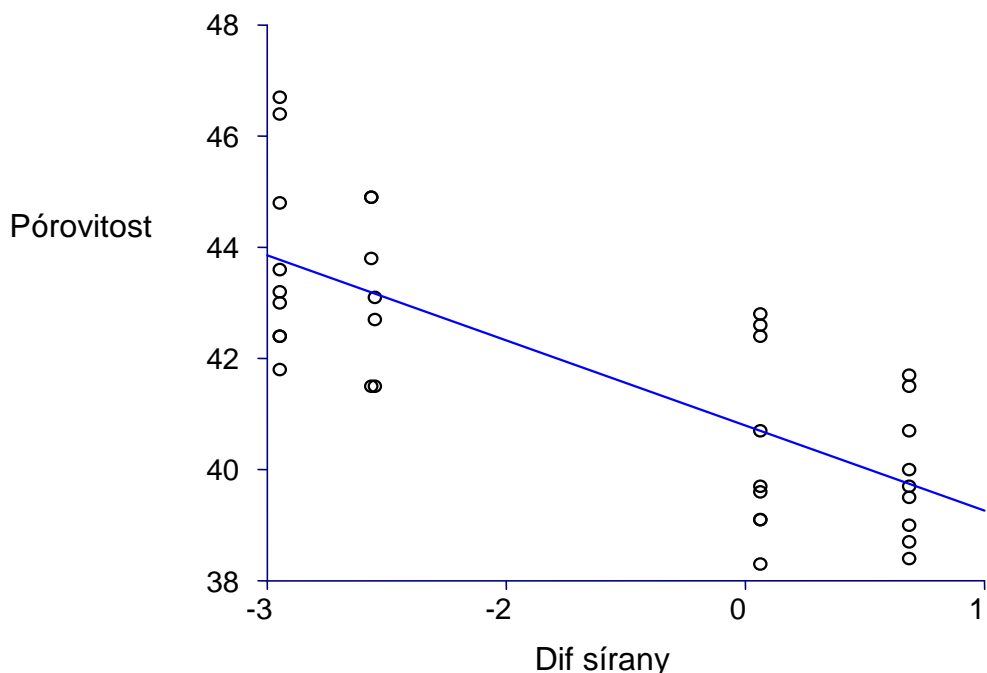
Grafy 6.3.2.7 - 6.3.2.9 popisují vztah pórovitosti a salinity. První dva lineární regresní modely mají velmi podobný průběh. Chloridy i dusičnany podle nich potvrzují předpoklad, že s růstem obsahu chloridů a dusičnanů v omítce, bude klesat procento pórovitosti.
