Sanierung
von salzbelastetem Mauerwerk

Hotel Vitznauerhof, Vitznau (erbaut 1901)

Sanierung von Altbauten

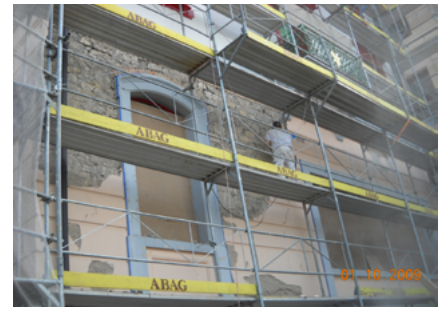
Verputz wird abgespitzt

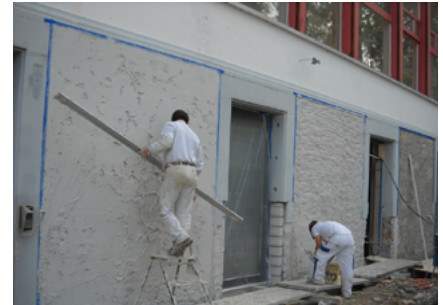
Sanierputz wird aufgetragen

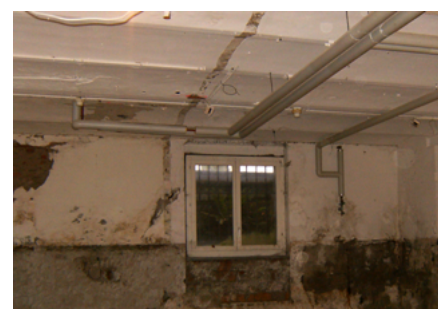
Untergeschoss nach der Überschwemmung

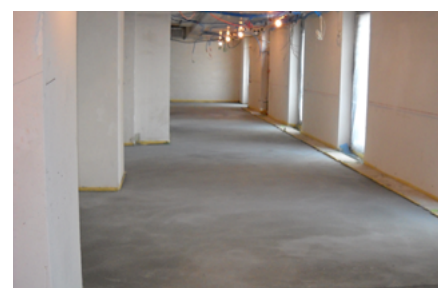
Untergeschoss nach dem Sanierputzauftrag

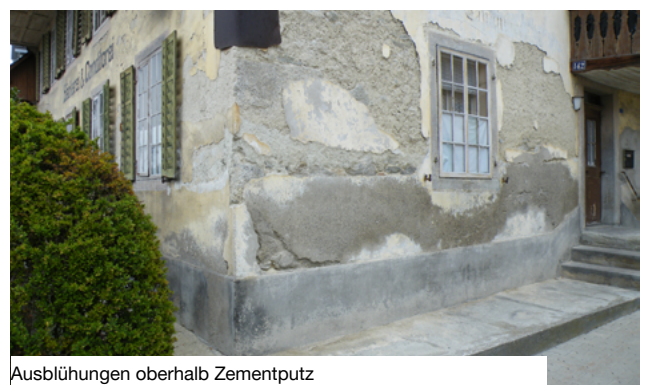
Ausblühungen an Innenwänden und Fassaden

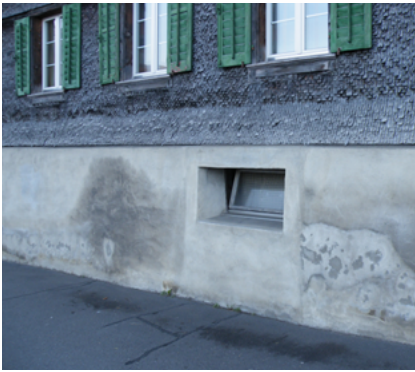
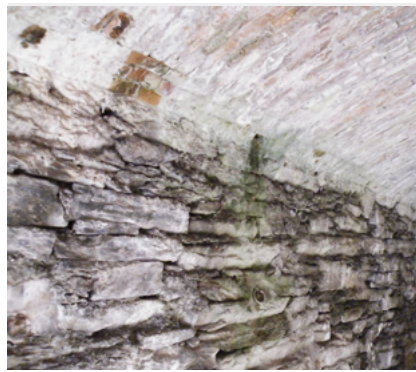
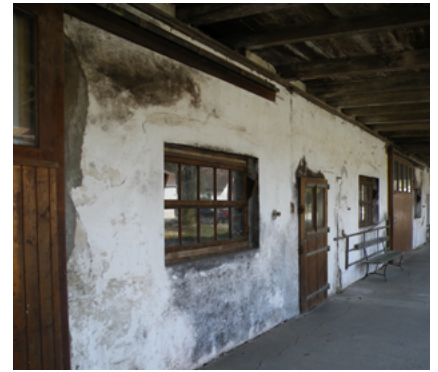
Chloride Salze der Salzsäure

Chloridausblühungen treten häufig als feuchte Flecken auf. Chloride gelangen unter anderem ins Mauerwerk bei gewerblich genutzten Innenräumen von Metzgereien und Käsereien oder im Aussenbereich durch Streusalz.

Sulfate Salze der Schwefelsäure

Sulfatausblühungen sind weiss, entweder trocken flauschig oder seifig. Sulfate sind hauptsächlich bei älteren Bauten anzutreffen die mit sulfathaltigen Baustoffen (Gips- oder Anhydritmörtel und Naturstein) oder auf sulfathaltigem Boden oder Grundwasserspiegel erbaut wurden.

Nitrate Salze der Salpetersäure

Nitratausblühungen treten in Form von feuchten Flecken auf. Sie sind überwiegend bei älteren =Bauten mit Tierhaltung vorzufinden. Die Nitrate gelangen im landwirtschaftlichen Bereich durch Dünger und Jauche in das Mauerwerk. Nitrate sind ebenfalls in Friedhofsmauern und in Mauerwerken von mittelalterlichen Bauten zu finden – dies aufgrund der früher fehlenden Kanalisation.

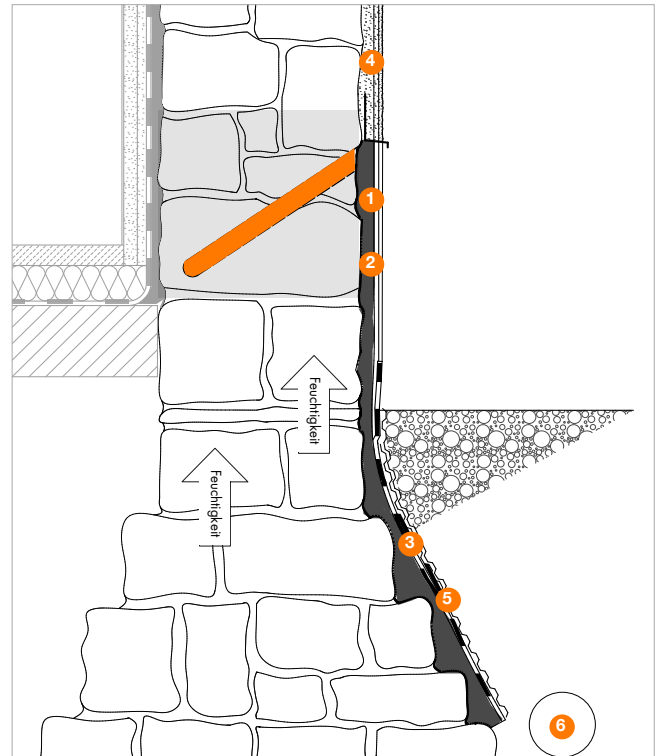
C Vertikale Aussenabdichtung unterhalb Terrain mit Horizontalsperre oberhalb Terrain bei aufsteigender Feuchtigkeit

- 1 Fixit 211 Zementmörtelanwurf mit Haftzusatz
- 2 Fixit 217 Sperrputz (mind. 10 mm)
- 3 Fixit 373 Multiflex 2K
- 4 Deckputz und Farbanstrich mineralisch
- 5 Schutzschicht (z.B. Noppenbahn)
- 6 Drainage

- A** vertikale Aussenabdichtung (Seite 6)
- B** vertikale Innenabdichtung (Seite 6)
- C** Horizontalsperre (Seite 7)

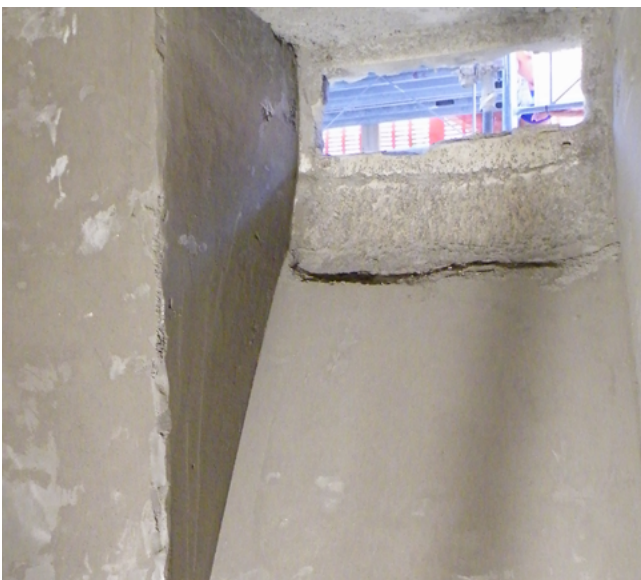
Innenabdichtung der Aussenwand mit Sperrputz

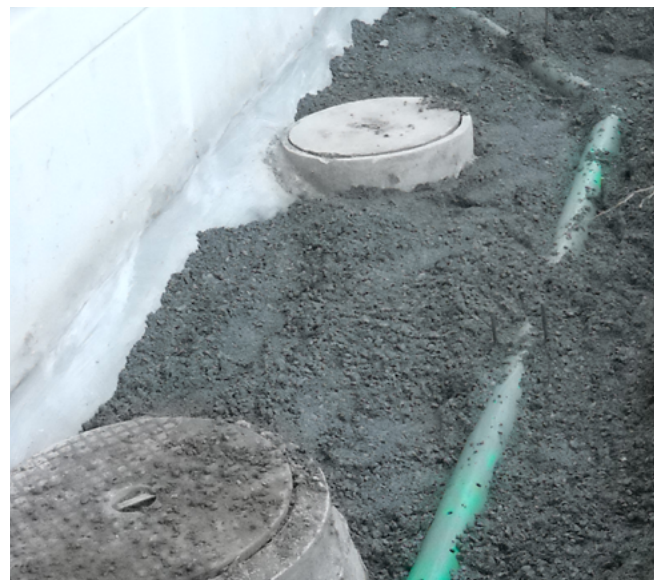
Aussenabdichtung durch eine Sickerleitung
