FIXIT.CH

Sanierung von salzbelastetem Mauerwerk

09/2018

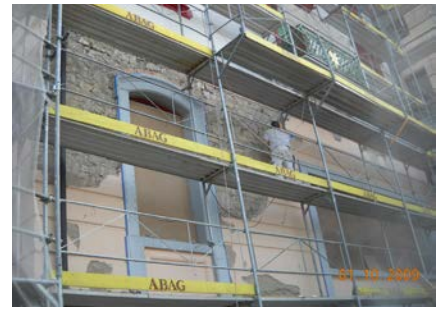
Verputz wird abgespritzt

Wegen einem organisch gestrichenen Deckputz haben sich über die Jahre Blasen an der ganzen Fassade gebildet. Der Putz wurde darum vollständig entfernt. Bis auf 3 Meter Höhe wurden

die Aussenwände mit dem Fixit-Sanierputzsystem Rajasil neu verputzt. Die restliche Fassade wurde dann mit einem mineralischen Kalkputz neu aufgebaut (Anwurf Fixit 211, Grundputz Fixit 205, Deckputz Fixit 203).

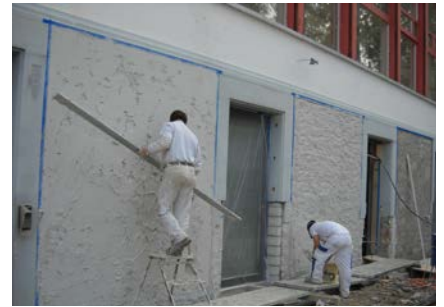
Sanierputz wird aufgetragen

teten und zum Teil hoch mit Sulfatsalzen belasteten Innenwände mit dem Fixit-Sanierputzsystem Rajasil komplett saniert. Die ehemaligen Kellerräume wurden neu gestaltet und zu einem luxuriösen SPA-Bereich ausgebaut.

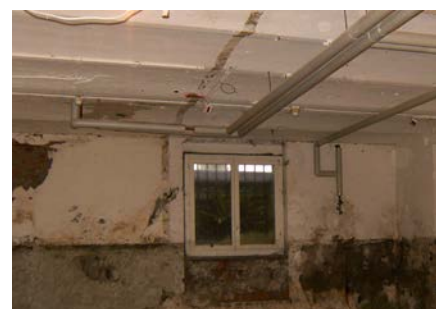
Untergeschoss nach der Überschwemmung

Eine Hochwasserkatastrophe zerstörte 2005 grosse Teile des Jugendstil-Hotels und der Betrieb musste eingestellt werden. Im Frühjahr 2009 wurde mit den Renovationsarbeiten begonnen, wobei das wichtigste Kriterium die Erhaltung der historischen Bausubstanz war.

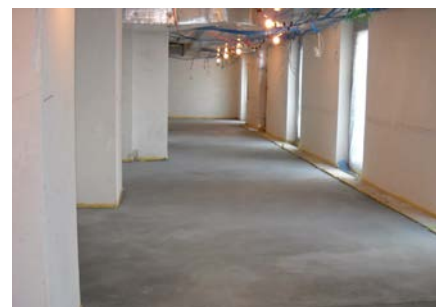
Untergeschoss nach dem Sanierputzauftrag

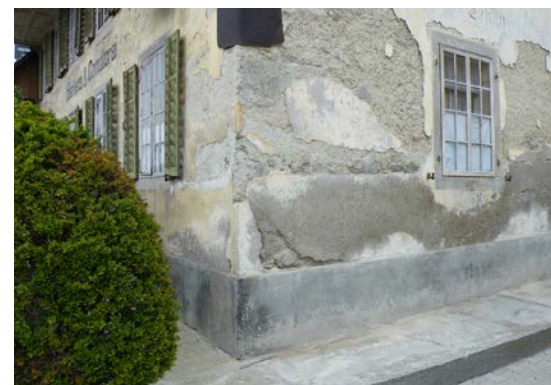
Ab 1950 wurden etliche Bauten saniert. Zu dieser Zeit wurden dafür harte Zementputze eingesetzt. Heute zeigt sich, dass dies keine dauerhafte Lösung ist. Die Optik wurde zwar für einige Jahre verbessert, die Feuchtigkeit aber im Mauerwerk eingeschlossen. Heute treten die Durchfeuchtungen an den Wänden oberhalb der aufgetragenen Zementputze wieder auf.

Ausblühungen oberhalb Zementputz

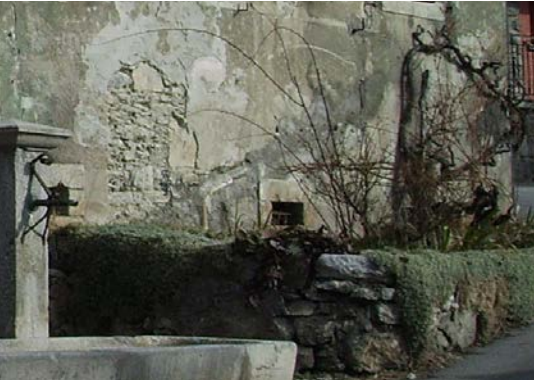
Entstehung von Ausblühungen

Typische Auswirkungen von Feuchtigkeit und Salz im Mauerwerk sind die sogenannten Ausblühungen an den Wänden.

Eindringende Feuchtigkeit löst vorhandene Salze und dringt mit ihnen ins Mauerwerk ein. Die gelösten Salze steigen mit der Feuchtigkeit im Mauerwerk auf und lagern sich an der Oberfläche, wo die Feuchtigkeit verdunstet, als Salzkristalle ab. Diese treten als unansehnliche Flecken auf und können Mauerwerk wie auch Verputz und Beschichtung zerstören.

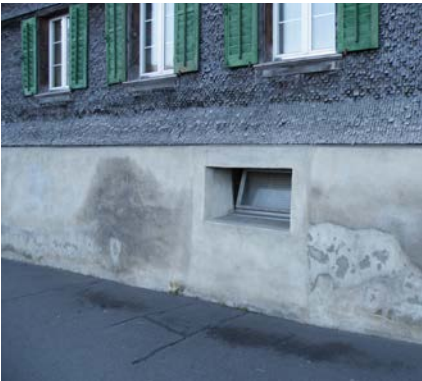
Chloride Salze der Salzsäure

Chloridausblühungen treten häufig als feuchte Flecken auf.

Chloride gelangen unter anderem ins Mauerwerk bei gewerblich genutzten Innenräumen von Metzgereien und Käsereien oder im Aussenbereich durch Streusalz.

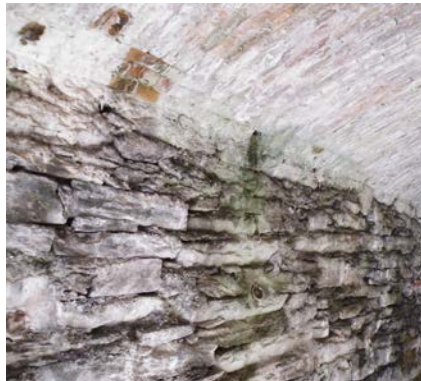
Sulfate Salze der Schwefelsäure

Sulfatausblühungen sind weiss, entweder trocken flauschig oder seifig.

Sulfate sind hauptsächlich bei älteren Bauten anzutreffen die mit sulfathaltigen Baustoffen (Gips- oder Anhydritmörtel und Naturstein) oder auf sulfathaltigem Boden oder Grundwasserspiegel erbaut wurden.

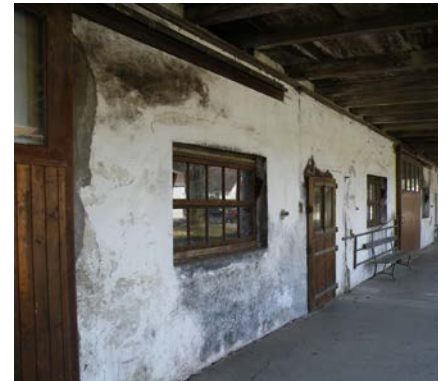
Nitrate Salze der Salpetersäure

Nitratausblühungen treten in Form von feuchten Flecken auf.

Sie sind überwiegend bei älteren Bauten mit Tierhaltung vorzufinden. Die Nitrate gelangen im landwirtschaftlichen Bereich durch Dünger und Jauche in das Mauerwerk. Nitrate sind ebenfalls in Friedhofsmauern und in Mauerwerken von mittelalterlichen Bauten zu finden – dies aufgrund der früher fehlenden Kanalisation.

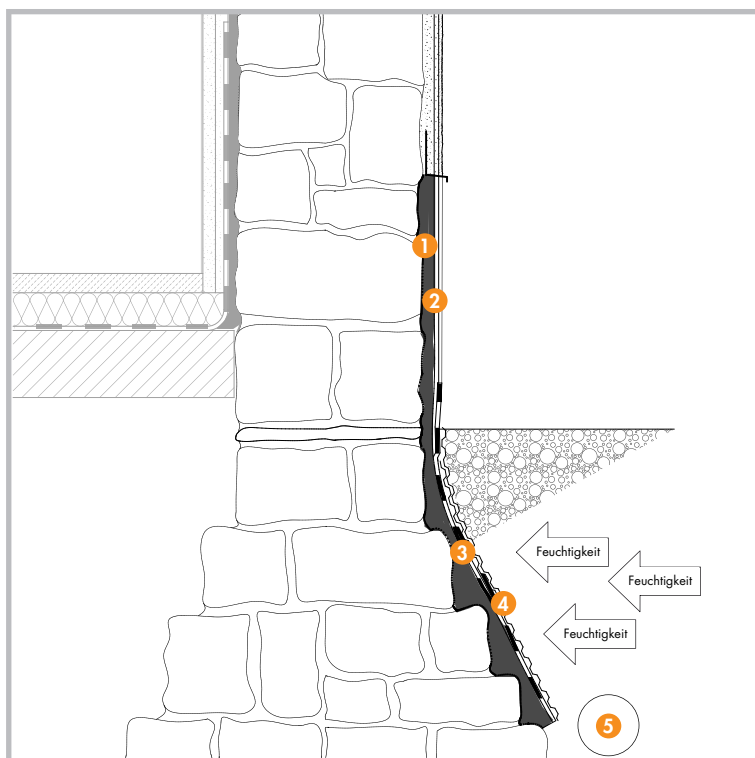
A Vertikale Aussenabdichtung bei hinterfeuchtem Mauerwerk und Hangdruck

- 1 Fixit 211 Zementmörtelanwurf mit Haftzusatz
- 2 Fixit 217 Sperrputz (mind. 10 mm)
- 3 Fixit 373 Multiflex 2K
- 4 Schutzschicht (z.B. Noppenbahn)
- 5 Drainage

- A** vertikale Aussenabdichtung (Seite 6)
- B** vertikale Innenabdichtung (Seite 6)
- C** Horizontalsperre (Seite 7)

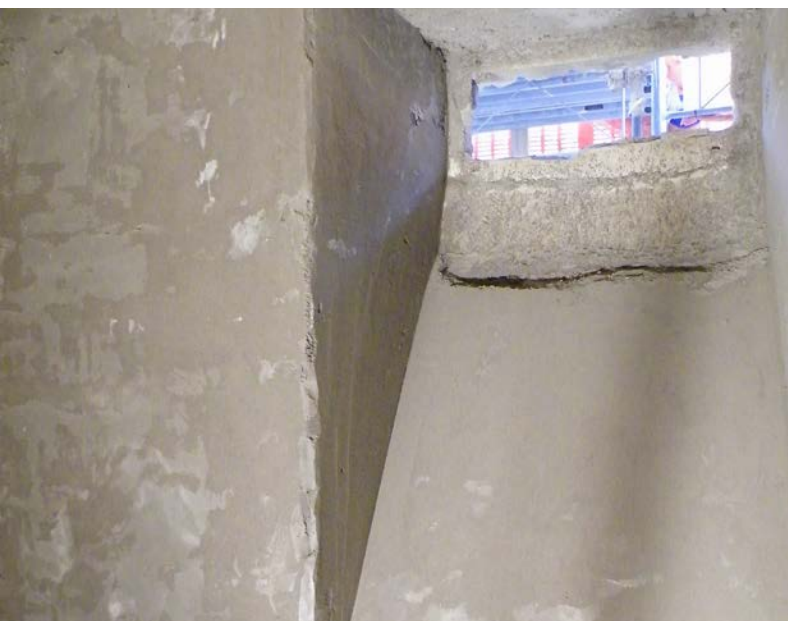
Innenabdichtung der Aussenwand mit Sperrputz

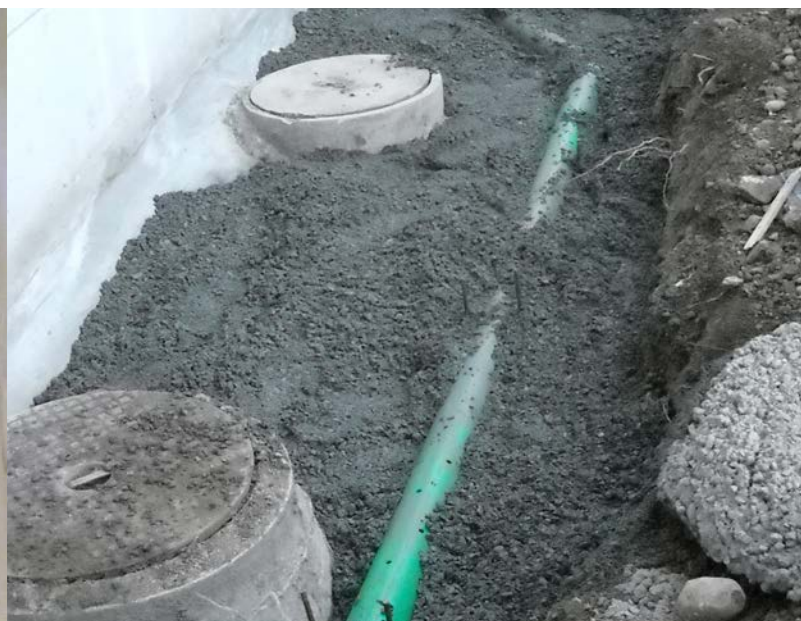
Aussenabdichtung durch eine Sickerleitung

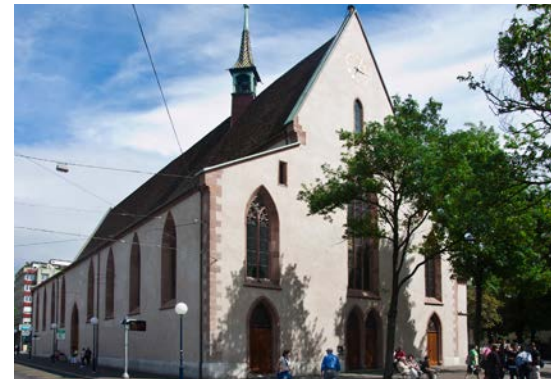
Kirche St. Clara - Kleinbasel

Komplett-Sanierung

Baujahr: 1279

Altputz entfernen und Produkte der 200er Linie als neuen Putzaufbau verarbeitet. Total ca. 2'500 – 3'000 m². Die Richtlinien der Denkmalpflege Basel mussten eingehalten werden.

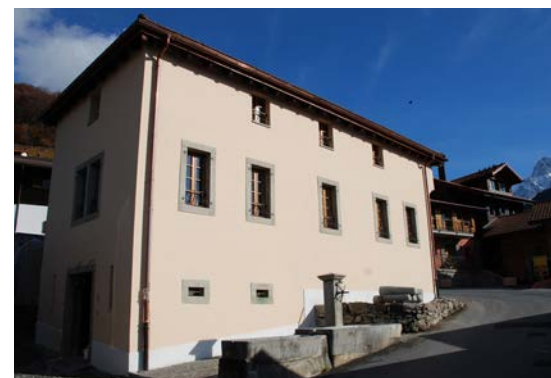
Maison Forte, Chêne-sur-Bex

Umbau eines alten Weingut-Personalhauses in ein Gasthaus.

Das Natursteinmauerwerk des Gebäudes war salzbelastet und im Sockelbereich durchfeuchtet.

Auf die gesamte Fassade wurde Fixit 211 Zementmörtelanwurf appliziert. Der Sockelbereich wurde mit Rajasil Sanierputz versehen und ab einem Meter über Terrain die Fassade mit dem Wärmedämmputz Fixit 688 verputzt. Darauf wurde Fixit 461 als Deckputz angewendet und gestrichen.
