FIXIT.CH

Sanierung von salzbelastetem Mauerwerk

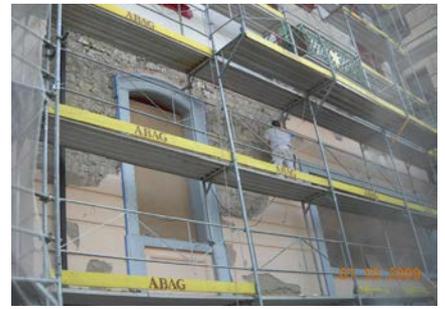
Verputz wird abgespritzt

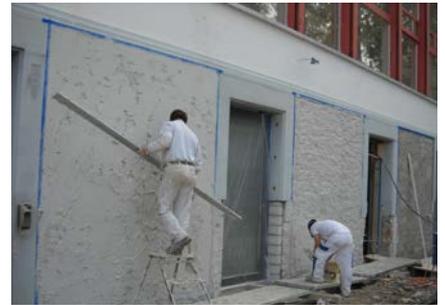
Sanierputz wird aufgetragen

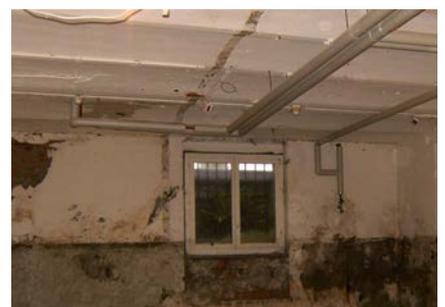
Untergeschoss nach der Überschwemmung

Eine Hochwasserkatastrophe zerstörte 2005 grosse Teile des Jugendstil-Hotels und der Betrieb musste eingestellt werden. Im Frühjahr 2009 wurde mit den Renovationsarbeiten begonnen, wobei das wichtigste Kriterium die Erhaltung der historischen Bausubstanz war.

teten und zum Teil hoch mit Sulfatsalzen belasteten Innenwände mit dem Fixit-Sanierputzsystem Rajasil komplett saniert. Die ehemaligen Kellerräume wurden neu gestaltet und zu einem luxuriösen SPA-Bereich ausgebaut.

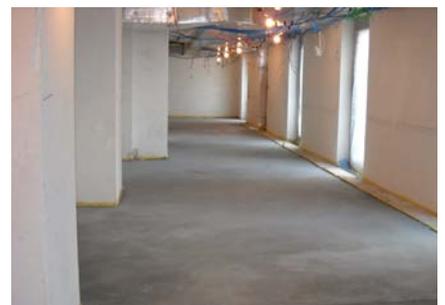
Untergeschoss nach dem Sanierputzauftrag

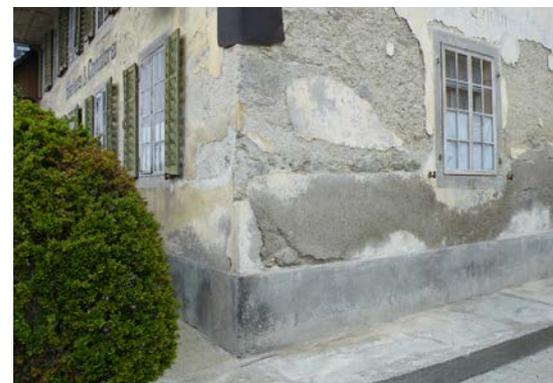
Ausblühungen oberhalb Zementputz

Ab 1950 wurden etliche Bauten saniert. Zu dieser Zeit wurden dafür harte Zementputze eingesetzt. Heute zeigt sich, dass dies keine dauerhafte Lösung ist. Die Optik wurde zwar für einige Jahre verbessert, die Feuchtigkeit aber im Mauerwerk eingeschlossen. Heute treten die Durchfeuchtungen an den Wänden oberhalb der aufgetragenen Zementputze wieder auf.

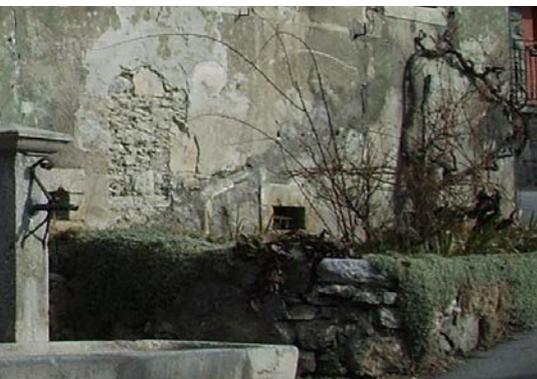
Entstehung von Ausblühungen

Typische Auswirkungen von Feuchtigkeit und Salz im Mauerwerk sind die sogenannten Ausblühungen an den Wänden.

Eindringende Feuchtigkeit löst vorhandene Salze und dringt mit ihnen ins Mauerwerk ein. Die gelösten Salze steigen mit der Feuchtigkeit im Mauerwerk auf und lagern sich an der Oberfläche, wo die Feuchtigkeit verdunstet, als Salzkristalle ab. Diese treten als unansehnliche Flecken auf und können Mauerwerk wie auch Verputz und Beschichtung zerstören.

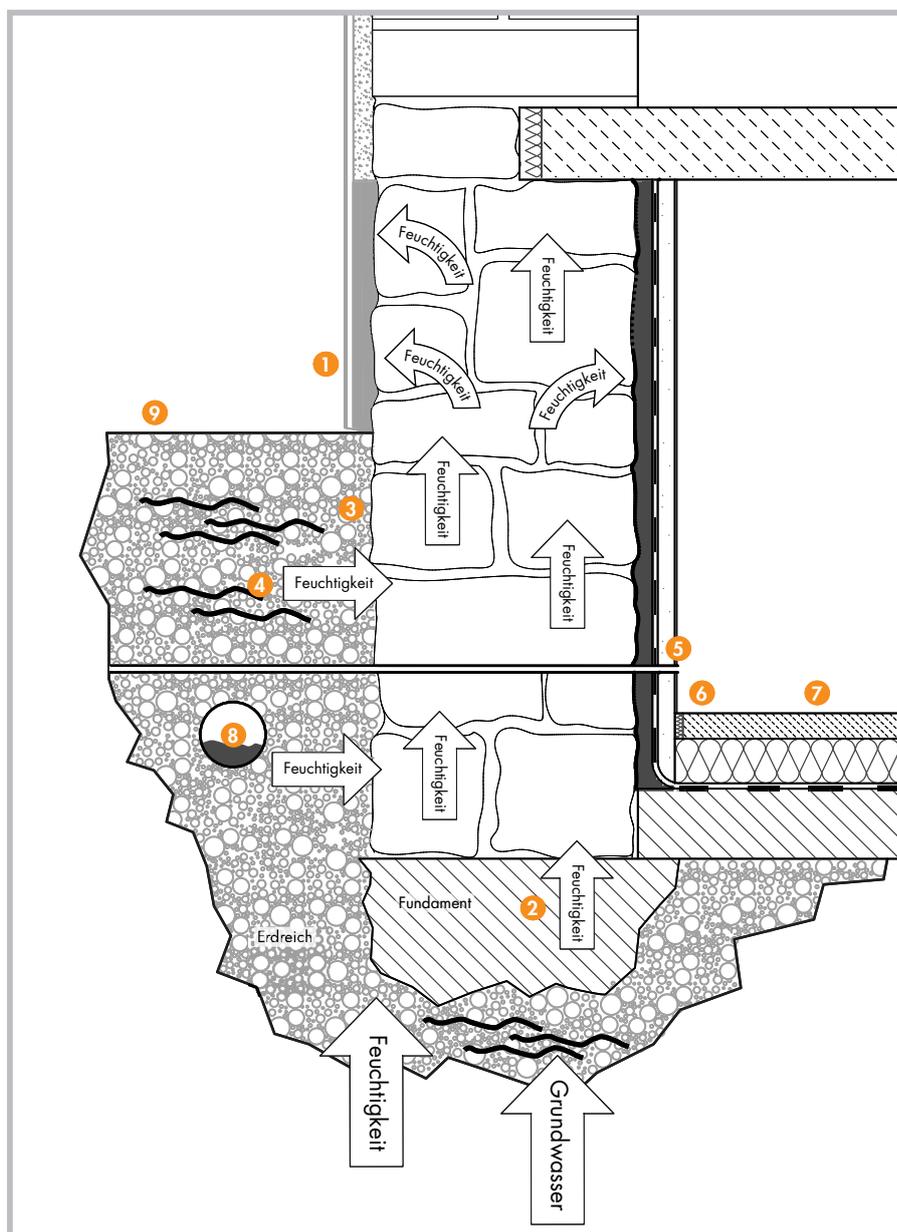
- 1 Ungenügende Schutzmassnahmen im Sockelbereich
- 2 Aufsteigende Feuchtigkeit aus dem Erdreich
- 3 Fehlende Mauerwerk-Abdichtung
- 4 Sicker- oder Hangwasser
- 5 Undichte Anschlüsse von durchgehenden Versorgungsleitungen
- 6 Schadhafte Wasserleitung (z.B. bei Wand- oder Fussbodenheizung)
- 7 Überschwemmung von Räumen
- 8 Undichte Kanalleitungen
- 9 Düngemittel (Fäkalien) aus der Landwirtschaft

Salzausblühungen entstehen nur, wenn Feuchtigkeit ins Mauerwerk eingedrungen ist. Dies kann geschehen durch:

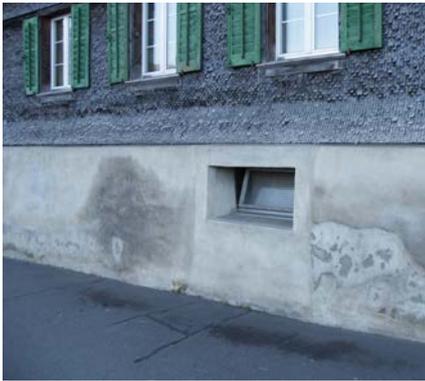
Chloride Salze der Salzsäure

Chloridausblühungen treten häufig als feuchte Flecken auf.

Chloride gelangen unter anderem ins Mauerwerk bei gewerblich genutzten Innenräumen von Metzgereien und Käsereien oder im Aussenbereich durch Streusalz.

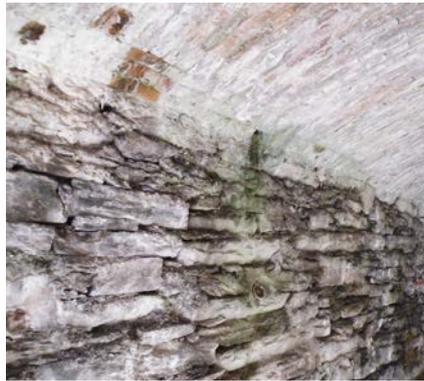
Sulfate Salze der Schwefelsäure

Sulfatausblühungen sind weiss, entweder trocken flauschig oder seifig.

Sulfate sind hauptsächlich bei älteren Bauten anzutreffen die mit sulfathaltigen Baustoffen (Gips- oder Anhydritmörtel und Naturstein) oder auf sulfathaltigem Boden oder Grundwasserspiegel erbaut wurden.

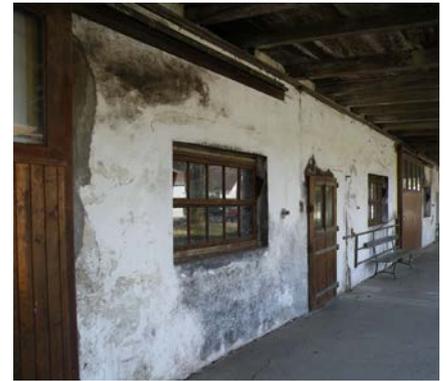
Nitrate Salze der Salpetersäure

Nitratausblühungen treten in Form von feuchten Flecken auf.

Sie sind überwiegend bei älteren Bauten mit Tierhaltung vorzufinden. Die Nitrate gelangen im landwirtschaftlichen Bereich durch Dünger und Jauche in das Mauerwerk. Nitrate sind ebenfalls in Friedhofsmauern und in Mauerwerken von mittelalterlichen Bauten zu finden – dies aufgrund der früher fehlenden Kanalisation.

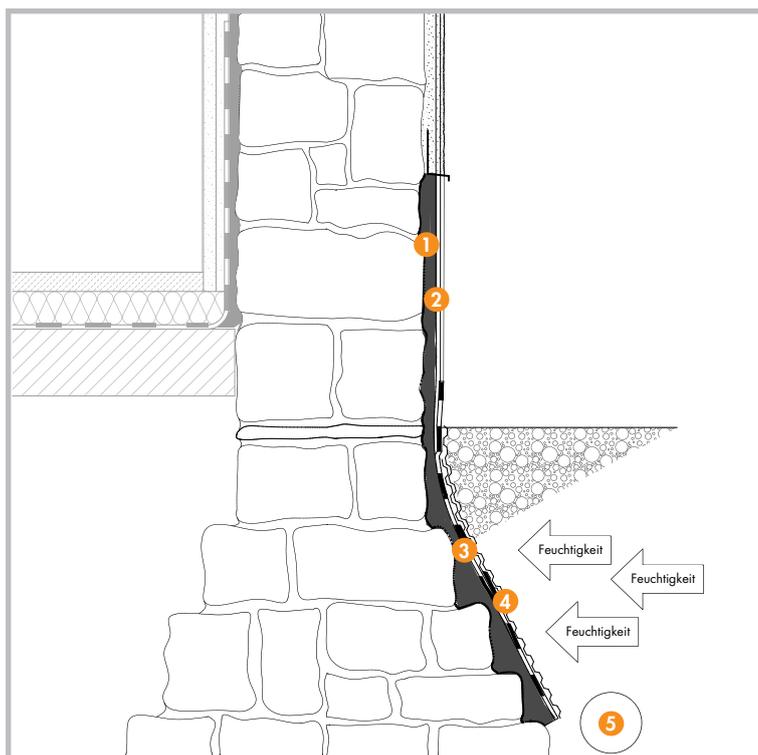
A Vertikale Aussenabdichtung bei hinterfeuchtem Mauerwerk und Hangdruck

- 1 Fixit 211 Zementmörtelanwurf mit Haftzusatz
- 2 Fixit 217 Sperrputz (mind. 10 mm)
- 3 Fixit 373 Multiflex 2K
- 4 Schutzschicht (z.B. Noppenbahn)
- 5 Drainage

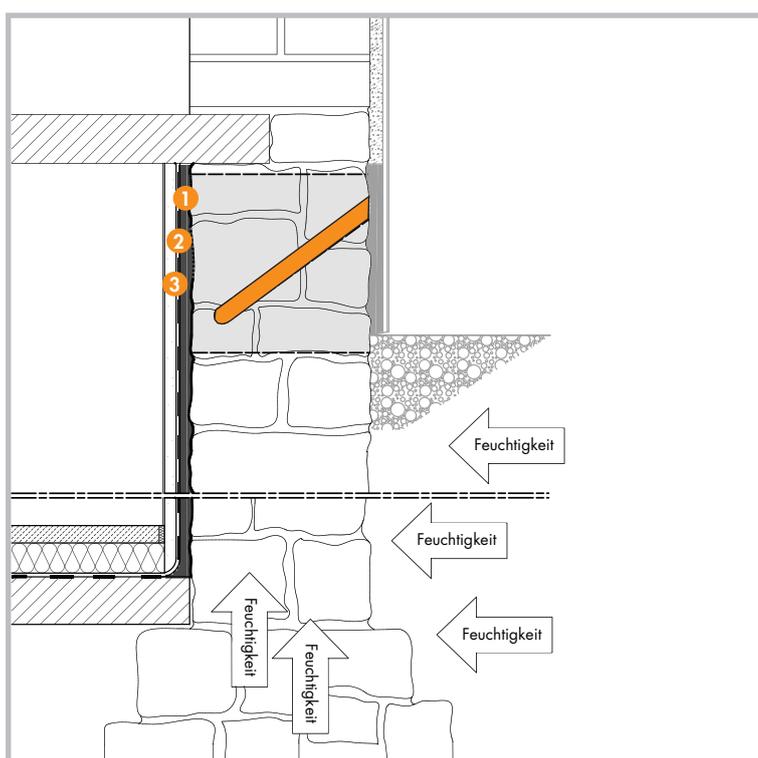
B Vertikale Innenabdichtung mit Horizontalsperre oberhalb Terrain wenn aussen keine Abdichtung möglich ist

- 1 Fixit 211 Zementmörtelanwurf mit Haftzusatz
- 2 Fixit 217 Sperrputz (mind. 10 mm)
- 3 Fixit 462 Renovationsputz (mind. 5 mm)

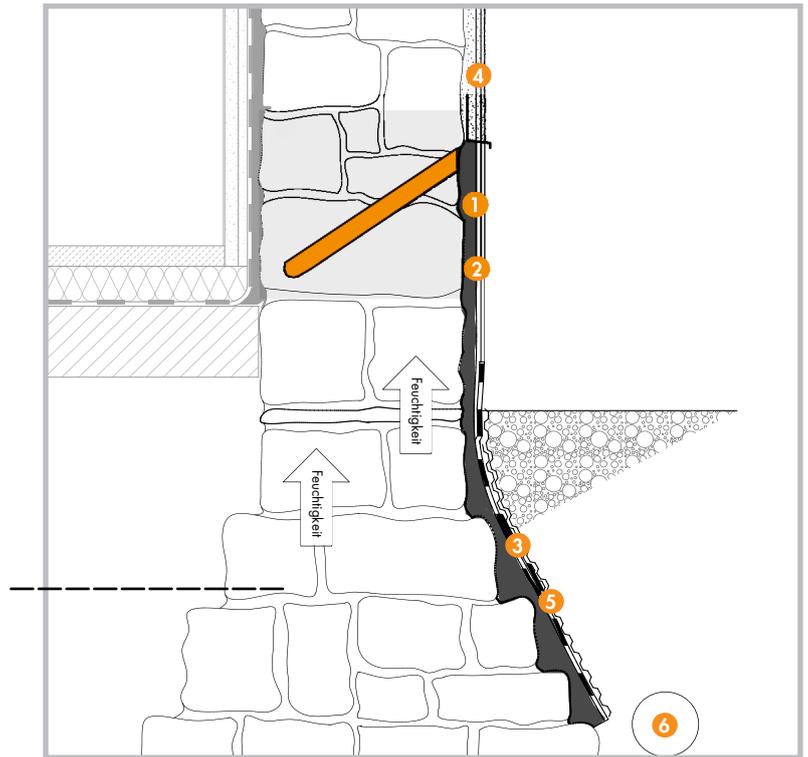
C Vertikale Aussenabdichtung unterhalb Terrain mit Horizontalsperre oberhalb Terrain
bei aufsteigender Feuchtigkeit

- 1 Fixit 211 Zementmörtelanwurf mit Haftzusatz
- 2 Fixit 217 Sperrputz (mind. 10 mm)
- 3 Fixit 373 Multiflex 2K
- 4 Deckputz und Farbanstrich mineralisch
- 5 Schutzschicht (z.B. Noppenbahn)
- 6 Drainage

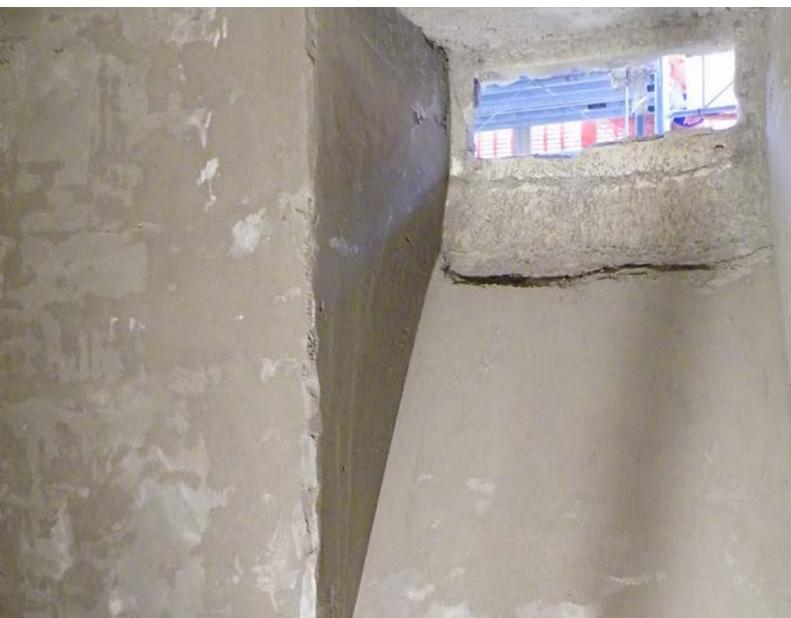
Innenabdichtung der Aussenwand mit Sperrputz

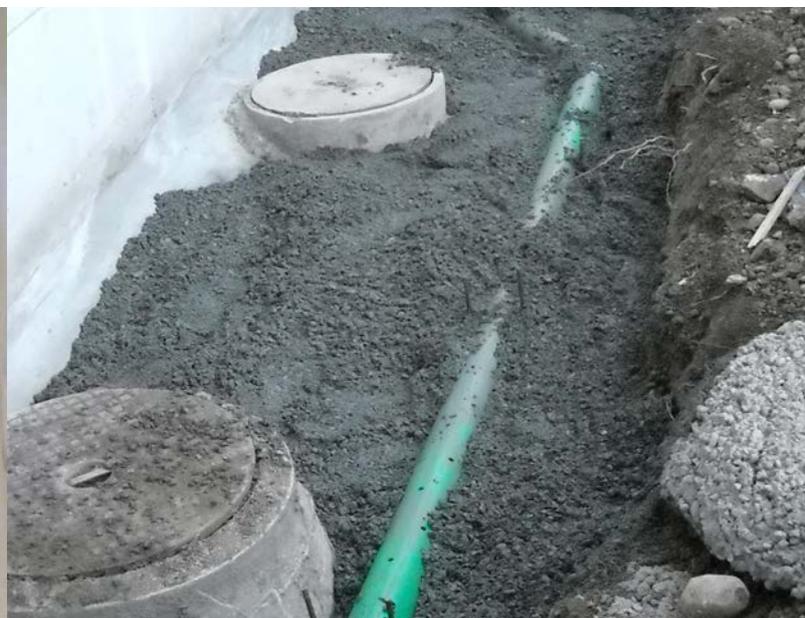
Aussenabdichtung durch eine Sickerleitung

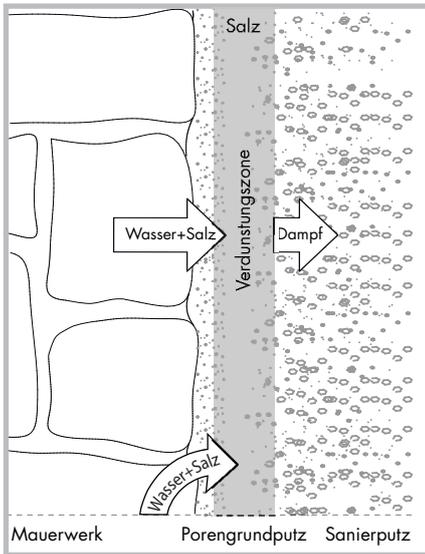
Sanier- und Porengrundputze weisen spezifische Eigenschaften auf, die die Zerstörung des Deckputzes verhindern. Eine hohe Porosität sowie die verminderte kapillare Leitfähigkeit verhindern, dass die Feuchtigkeit und Salze an die Putzoberfläche gelangen.

Der **Porengrundputz** dient als ausgleichender Untergrund für den Sanierputz. In den Luftporen des Porengrundputzes können die Salze kristallisieren und die Feuchtigkeit wird langsam als Wasserdampf durch den **Sanierputz** nach aussen abgeführt. Durch die Verlegung der Verdunstungszone in den Grundputz bleiben der Deckputz und der Anstrich trocken und es entstehen keine schädigenden Ausblühungen an der Wandoberfläche.

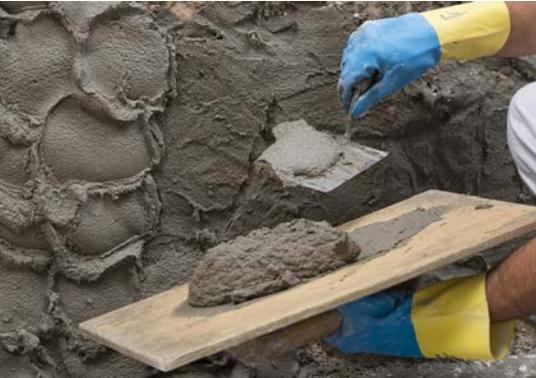
Anders als bei klassischen Sanierputzen erreicht die Diffusion mit Fixit 210 nie einen Stillstand.

Der nachhaltige Regulierungsprozess hält die Putzschicht trocken und transportiert Wasserdampf permanent ab. Im Gegensatz zu klassischen Sanierputzen, welche Salze einlagern, können beim Entfeuchtungsputz nur während der Abbindephase Salze in die Putzschicht gelangen. Die Kapillarfunktion wird nach der Abbindephase unterbrochen und dadurch können keine Salze mehr eindringen. Die Feuchtigkeit kann aus diesem Grund im Mauerwerk nicht nach oben wandern. So werden Ausblühungen und Abplatzungen konsequent und dauerhaft verhindert und die Lebensdauer des Mauerwerks wird deutlich länger.

In Kellern und im Sockelbereich entsteht vielfach das Problem mit aufsteigender Feuchtigkeit. Dafür gibt es den Fixit 210 Hydroment Entfeuchtungsputz. Der Nutzen des Fixit 210 ist die Fähigkeit, die Feuchtigkeit aus den Putz leicht abzugeben und die Diffusionseigenschaften des Putzes dauerhaft zu erhalten.

Möglich wird das durch die spezielle Porenstruktur und die Porenradialverteilung in der Putzmatrix, durch die rein mineralische Zusammensetzung und durch die Tatsache, dass keine Kunststoffbestandteile enthalten sind. Die Luftporen im Entfeuchtungsputz sind durch ein Netz von Feinstkapillaren miteinander verbunden. Sie sorgen im ausgehärteten Putz für eine grosse innere Oberfläche und transportieren Feuchtigkeit aufgrund der engen Porenradialen nur als Dampfdruck.

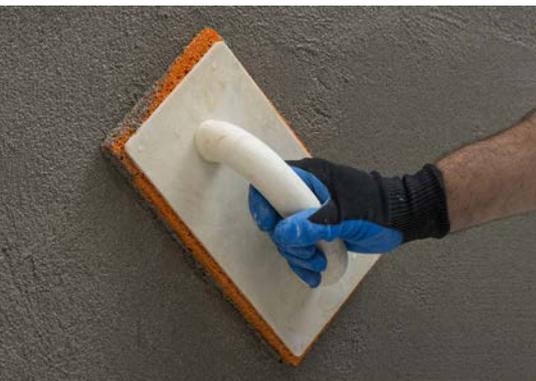
Auch hier muss der bestehende Putz bis auf das Mauerwerk abgeschlagen und der Untergrund gereinigt werden. Danach beginnt der eigentliche Aufbau von Hand und einem Zwangsmischer mit einer Rührzeit von ca. 10 Minuten. Die Untergründe müssen immer wieder vor der Applikation vorgegässelt werden. Ein Flex Rührwerk mit schneller Umdrehung darf nicht verwendet werden.

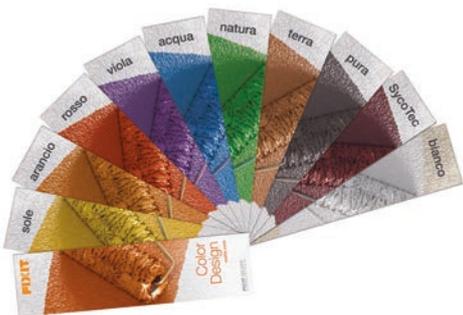
Deckputze und Farben

Auf den Sanierputz können alle mineralischen Fixit-Deckputze aufgebracht werden.

Wegen der Porenverdichtung sind Glattputze wie Weissputz, Weisszementglätter oder Stucco Veneziano als Deckputz nicht geeignet.

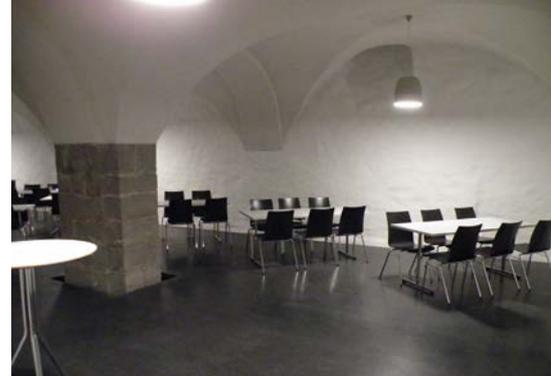
Kirche St. Clara - Kleinbasel

Komplett-Sanierung

Das Natursteinmauerwerk des Gebäudes war salzbelastet und im Sockelbereich durchfeuchtet.

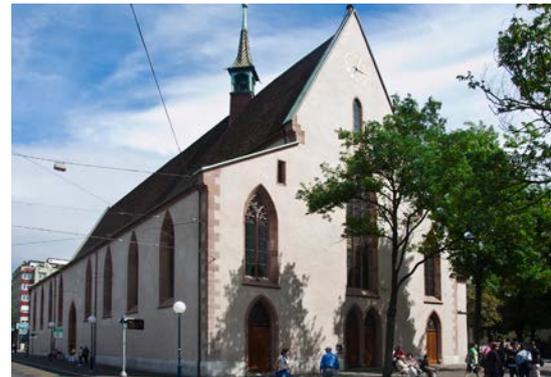
Altputz entfernen und Produkte der 200er Linie als neuen Putzaufbau verarbeitet. Total ca. 2'500 – 3'000 m². Die Richtlinien der Denkmalpflege Basel mussten eingehalten werden.

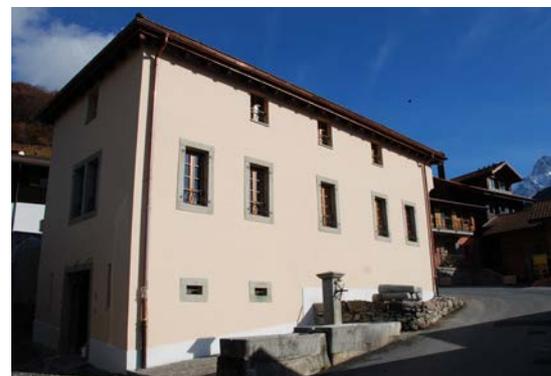
Maison Forte, Chêne-sur-Bex

Auf die gesamte Fassade wurde Fixit 211 Zementmörtelanwurf appliziert. Der Sockelbereich wurde mit Rajasil Sanierputz versehen und ab einem Meter über Terrain die Fassade mit dem Wärmedämmputz Fixit 688 verputzt. Darauf wurde Fixit 461 als Deckputz angewendet und gestrichen.
