Langzeitmessung nach 13 Jahren

Fixit 222 Aerogel Hochleistungsdämmputz

**AUCH NACH 13 JAHREN
IST DIE FASSADE IN EINEM SEHR GUTEN
ZUSTAND UND OHNE SCHÄDEN**

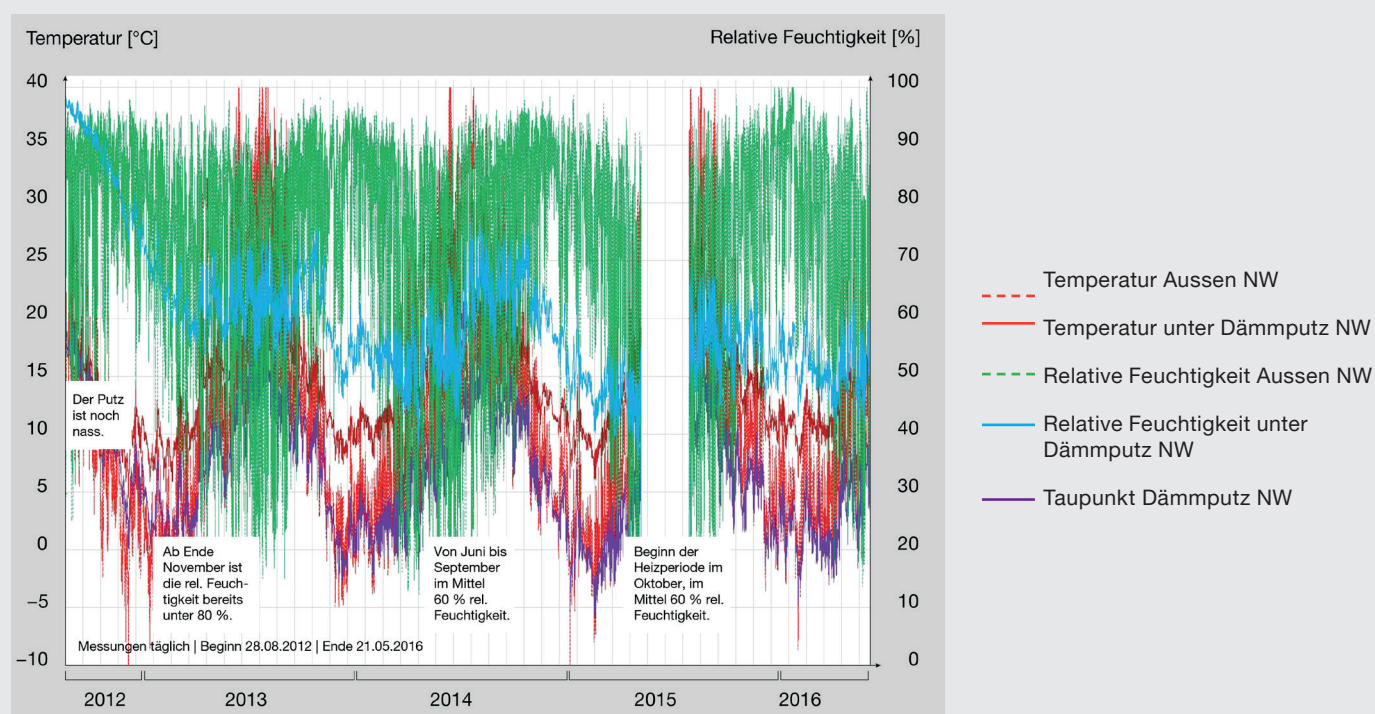
Es wurden die Temperaturen der Aussenluft und unterhalb des Dämmputzes auf dem Mauerwerk sowie die entsprechende, relative Feuchtigkeit gemessen.

Nach der Applikation Ende August 2012 trocknete der

Dämmputz zügig ab, so dass die relative Feuchtigkeit unterhalb des Dämmputzes bereits Ende November 2012 unter 80 % lag. Schon ab dem zweiten Winter war der eingeschwungene Zustand erreicht und die relative Feuchtigkeit lag zwischen 50 und 60 %. Der Temperaturunterschied zwischen der Aussenluft und dem Mauerwerk beträgt in den Wintermonaten im Mittel zwischen 6 bis 8 °C. Die Taupunkttemperatur unterhalb des Dämmputzes wurde im eingeschwungenen Zustand nie unterschritten.

Mit einfachen Worten: unterhalb des Dämmputzes bleibt es warm und trocken.

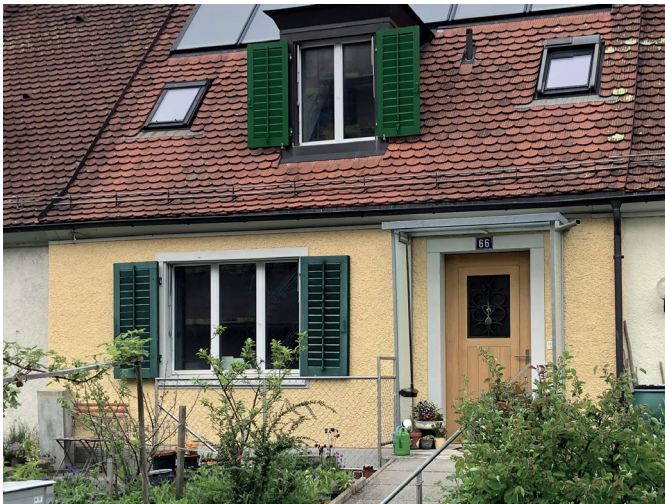
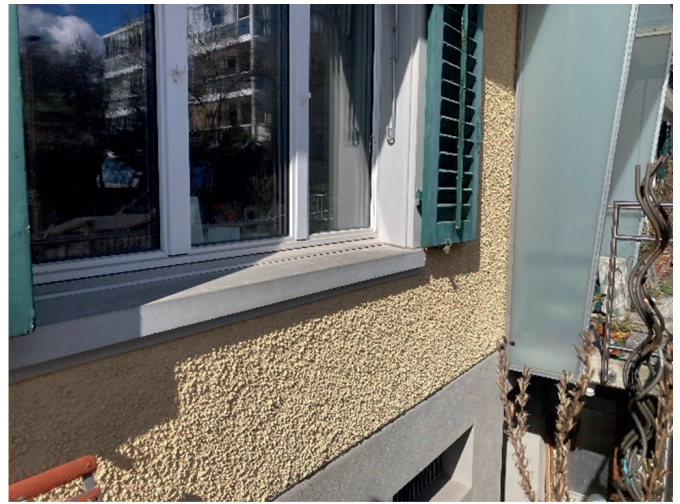
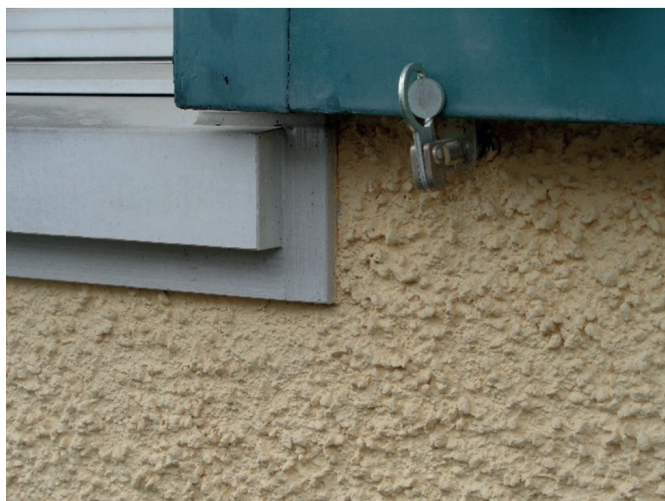
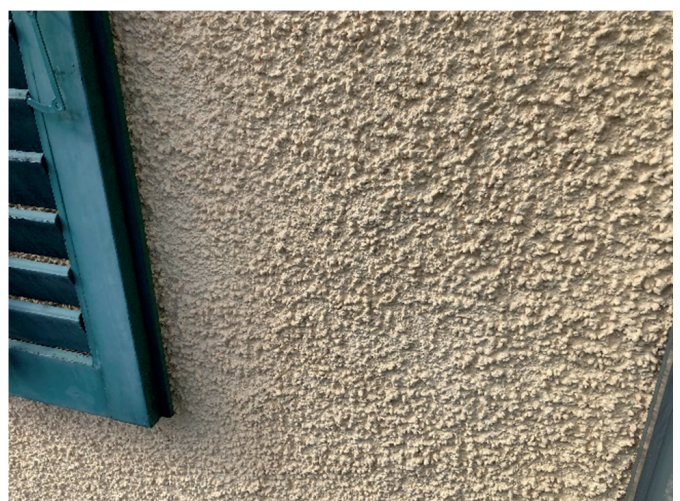
ZUSTAND NACH 13 JAHREN

KEINE HOHLSTELLEN ODER ABPLATZUNGEN

Nach nunmehr 13 Jahren wurde die Fassade erneut unter Augenschein genommen. Im März 2023 wurde die beiden Fassaden auf etwaige Mängel und Schäden untersucht. An der Süd-Westseite zeigte sich der Putz in einem sehr guten Zustand. Der Kellenwurf und die mineralische Beschichtung wiesen keine Schäden wie beispielsweise Hohlstellen oder Abplatzungen auf.

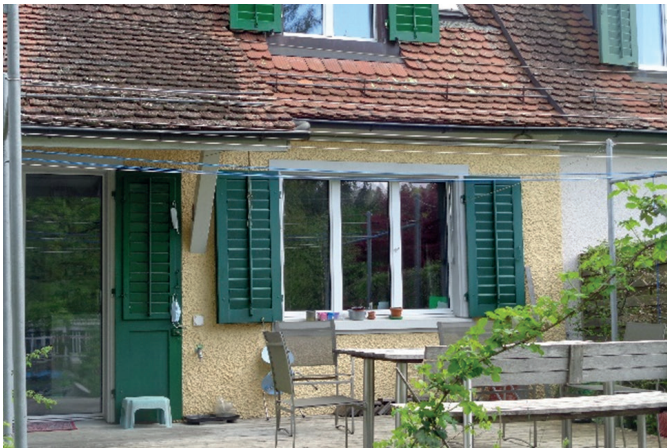
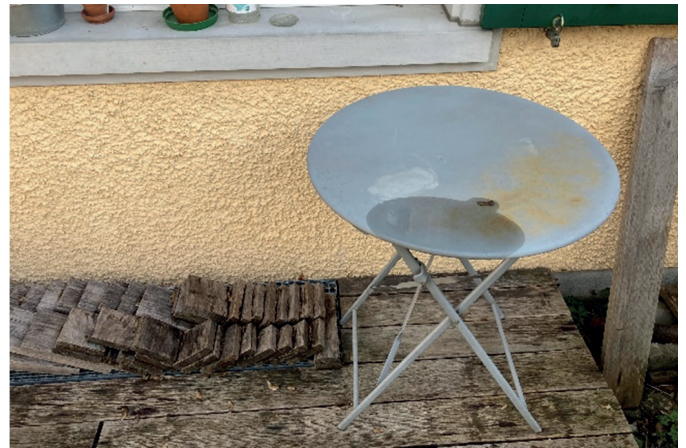
NORD-WESTSEITE

Auch die Nord-Westseite befand sich nach über 10 Jahren in einem sehr guten Zustand ohne Schäden. Dabei handelte es sich um die Fassaden-seite, die fast immer vollständig verschattet war und durch Niederschlag (Spritzwasser) belastet wurde. Auch dieser stark bewitterte Bereich zeigte keinerlei erkennbare Schäden.

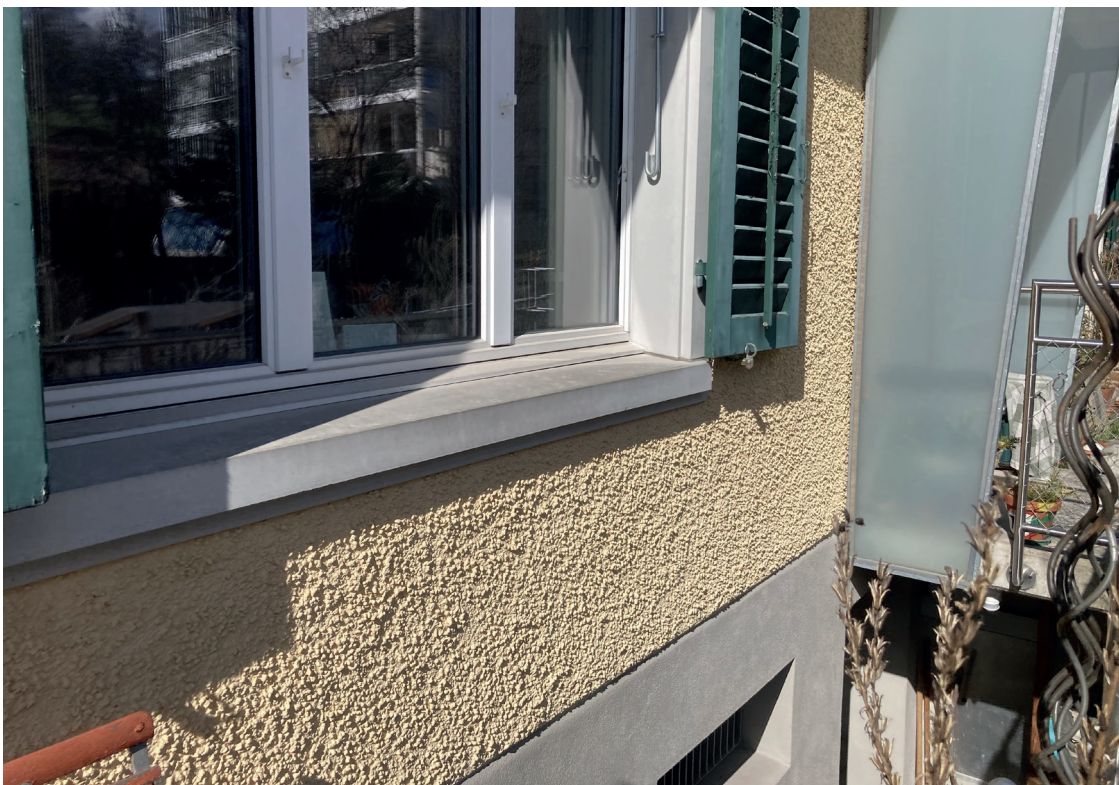
Vom 25. März bis zum 27. April 2023 wurden die verbauten Sensoren in der Süd-Ostfassade reaktiviert. Unter dem Fixit 222 Aerogel liegt die Temperatur im Mittel bei 16 °C und somit ca. 8 bis 10 °C wärmer als die Temperatur der Aussenluft.

Die relative Feuchtigkeit unter dem Dämmputz lag im Mittel bei 40 %. Somit bestätigen sich die Messungen aus den Jahren 2012 bis 2016.

Aus bauphysikalischer Sicht ist die Situation absolut unkritisch, denn unter dem Fixit 222 Aerogel bleibt es warm und trocken!

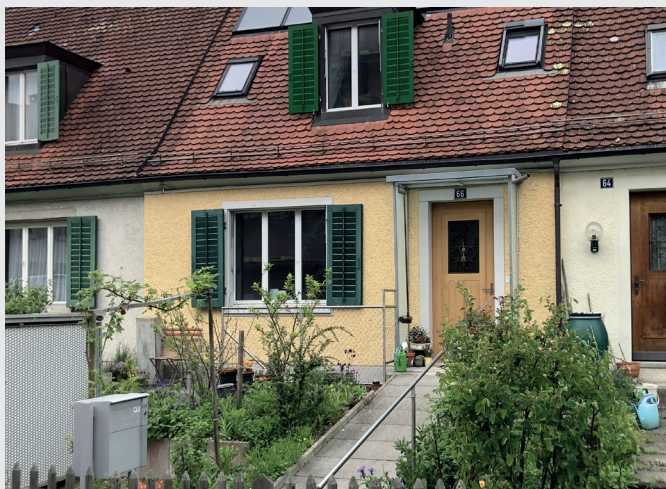
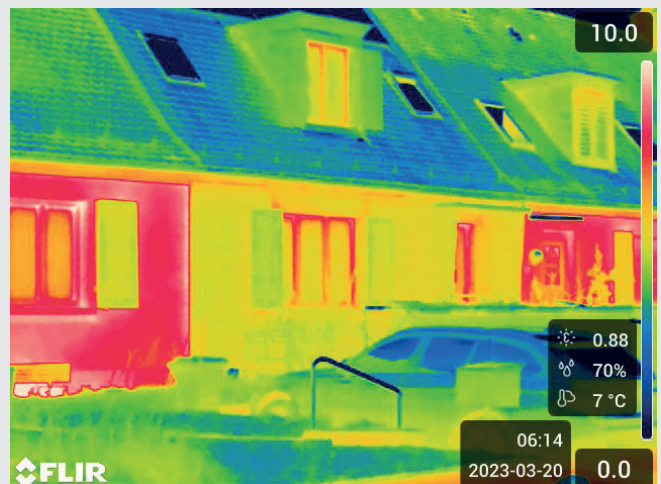
SÜD-OSTFASSADE

Zusätzlich wurden von der Süd-Ostfassade Thermografiebilder erstellt. Hierauf ist die dämmende Eigenschaft des Fixit 222 Aerogel gut zu sehen.

Die beiden Nachbarhäuser links und rechts haben einen deutlich höheren Wärmeverlust, der sich durch eine höhere Oberflächentemperatur bemerkbar macht. (rote Flächen)
