Geschichte mit Zukunft: Revitalisierung eines Stadthauses

Stadthaus Lederergasse

Preisgekrönte Sanierung und Aufstockung eines Stadthauses unter ökologischen und Nachhaltigkeitsaspekten

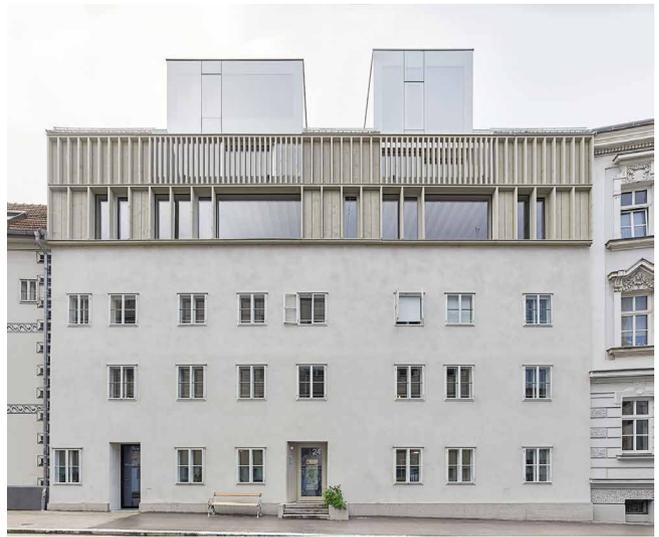
Abb. 4: Heutige Straßensicht mit Aufstockung

seitig mehr Wichtigkeit zugeschrieben. Die Bestandsfassade mit ihrer der Historie zugrunde liegenden Lochfassade wurde neu interpretiert. Befreit von unschönen Zeiterscheinungen wie Zementputz mit Kellenwurfoptik und Kunststofffenstern erscheint sie mit ihren rückgebauten Kastenfenstern und dem gewaschenen Putz ruhig und unaufgeregt. Sie bildet eine solide Basis

für die kassettenartig strukturierte Holzfassade der Aufstockung, die über einhalb Geschosse in Erscheinung tritt.

Letztere übernimmt eine Vielzahl an Aufgaben: Im Straßenraum verbindet sie die Traufhöhen des angrenzenden, niedrigeren denkmalgeschützten Gebäudes mit der auf der anderen Seite angrenzenden Höhe des Gründerzeitgebäudes und verwebt die Blockrandbebauung. Ihre Rhythmik vereint im Neubau Fenster- und Fassadenflächen zu einer Einheit, sodass es keinen Widerspruch zur Lochfassadencharakteristik im Bestand gibt. Sie birgt die Absturzsicherung vor den Terrassenflächen und beherbergt die horizontalen Brandriegel, die dem

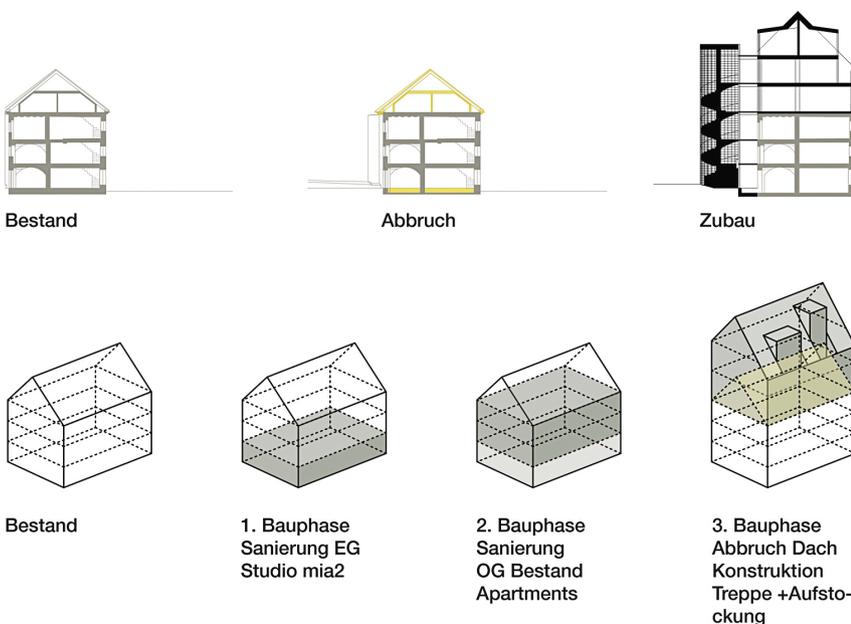
Abb. 5: Bauphasen der Sanierung und Aufstockung

Um das Bestandsgebäude wie beabsichtigt auch wirtschaftlich sanieren zu können, war die Nachverdichtung in Form einer Aufstockung ein Teil des Projektziels. Dafür mussten einige Parameter neu gedacht werden. So wurde mittels einer Bebauungsplanänderung neben der Geschossigkeit auch die Position einer Erschließung neu definiert. Eine Aufstockung, angepasst an die Traufe des angrenzenden Gründerzeitgebäudes, erschien angemessen und für das Bestandsgebäude in puncto Proportion und statischer Zusatzbelastung verträglich. Eine neue Treppe war erforderlich, da die Bestands-treppe im Haus viel zu eng und steil war – auf 2,5 m Lauflänge wurde ein Geschoss überwunden. Die neue Treppe wurde mit einem Lift auf der Hofseite positioniert und steht damit im Wechselspiel mit den Treppenhäusern der Gründerzeitbauten im Blockrand. Sie wurde als offene Erschließung konzipiert, um den Hof nicht zu sehr zu unterbrechen.

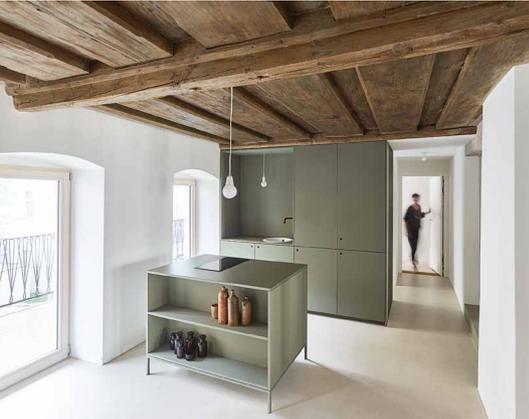
Abb. 10: (Wohn-)Küche in einem sanierten Geschoss. Die historische Holzdecke wurde mittels Holz-Beton-Verbundtechnik erhalten und ertüchtigt.

Mittels Holz-Beton-Verbundtechnik konnten die mehrere Hundert Jahre alten Holzdecken erhalten und statisch sowie bauphysikalisch ertüchtigt werden. Nur wenige Deckenfelder

waren nicht mehr zu retten. Sie wurden abgetragen und zum Flickmaterial für die erhaltenen Decken. Alle neu ausgeführten Decken wurden in Anlehnung an die historische Bauweise als Holzbalkendecken – ebenfalls in Aufbeton-Verbundtechnik – ausgeführt.

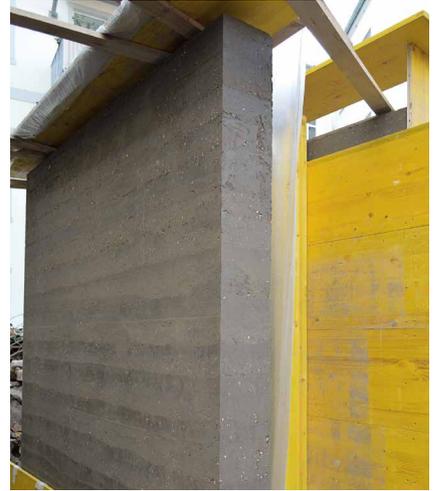
Abb. 13: Die Stampflehmwände aus dem Material des Aushubs mussten 3 Jahre im Hof ausharren, bis sie zum Einsatz kamen

Das junge Architekturbüro nutzte dieses Bauvorhaben als Experiment für innovative Sanierungsmethoden und Sonderlösungen. So wurde etwa der Lehm des Aushubs im Erdgeschoss in Stampflehmwänden verarbeitet. Diese wurden dann als tragende Fertigteile bei der Aufstockung eingesetzt. Da das Erdgeschoss jedoch schon Jahre vor der Aufstockung in Angriff genommen wurde, parkten einstweilen die vorgefertigten Stampflehmwände im Innenhof, eingehüllt in Planen, gut hinterlüftet und abgestützt.

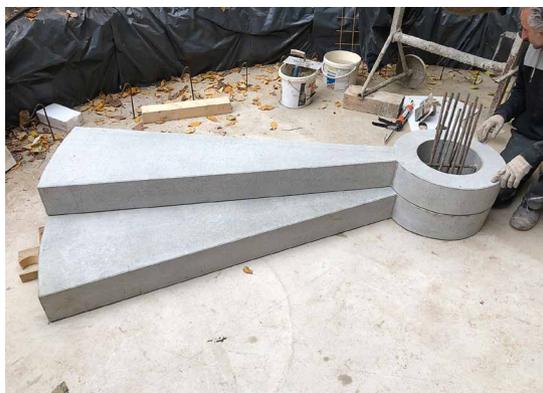
Abb. 18: Stufenfertigteile der Freitreppe

Ein Herzstück ist die neue, frei stehende Spindeltreppe. Errichtet aus eigens entwickelten Betonfertigteilen, wurde sie Stufe für Stufe händisch aufgesetzt. Der Spindelschaft, mit Beton ausgegossen, bildet über die Geschosspodeste einen statischen Verbund mit dem Liftschacht. In ein als Absturzsicherung dienendes Metallnetz gehüllt, soll die Treppe über die nächsten Jahre von Kiwi- und Weinranken bewachsen werden und einer Überhitzung im Sommer entgegenwirken. So ist sie Teil eines Grünraumkonzepts, das eine weitgehende Begrünung der Garten- und Flachdachflächen vorsieht, um das Stadtklima positiv zu unterstützen. Die begehbaren Flächen im Hof wurden mit robusten wasserdurchlässigen GFK-Gittern bespielbar gemacht. Nach dem Prinzip »jeder Wohnung ihren Freiraum« prägt ein großes Balkonregal über die gesamte Fassadenlänge die Hofansicht. Eisengeländer, die bei einem anderen Bauvorhaben entsorgt wurden, wurden neu adaptiert und geben den Balkonen einen eigenständigen und lieblichen Charakter.

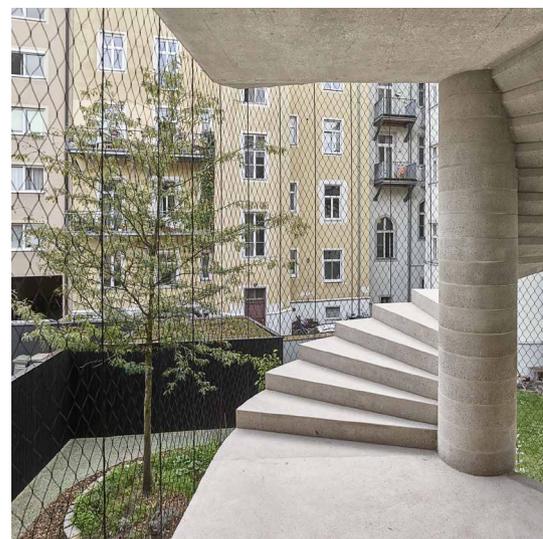
Abb. 19: Das Netz um die Freitreppe wird über die nächsten Jahre von Kiwi- und Weinpflanzen berankt werden

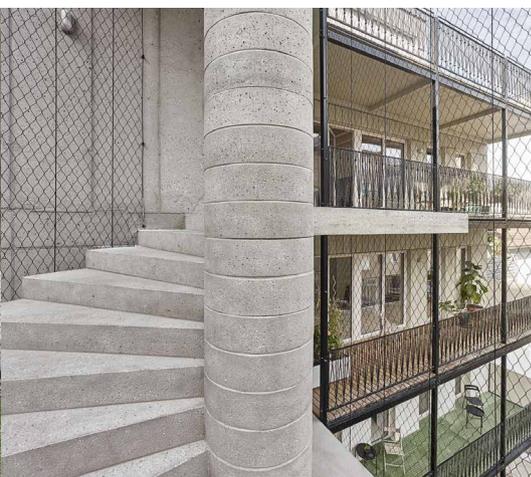
Abb. 22: Spindelschaft der Freitreppe
