Revitalisierung des Amtshauses Gotha

## Aus dem Dornröschenschlaf geweckt

**Bei der Sanierung des historischen Amtshauses im Zentrum von Gotha konnte durch den Einsatz des Aerogel-Wärmedämmputzes Hasit Fixit 222 das energetische Maximalziel erreicht werden: der Energiestandard KfW Effizienzhaus Denkmal mit entsprechender Förderung.**

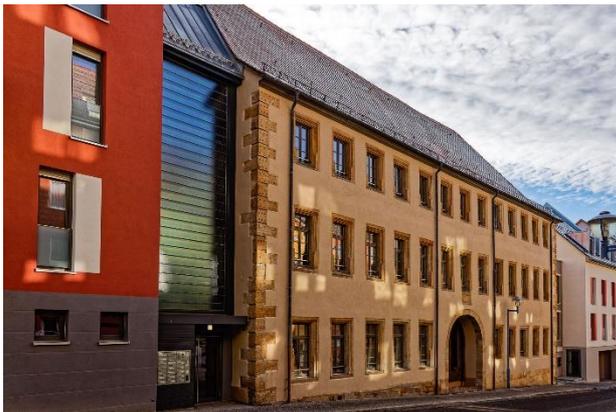
Im Zuge der Revitalisierung des Amtshauses Gotha wurden auch die beiden angrenzenden Baulücken geschlossen und die Straßenflucht an der Augustinerstraße wiederhergestellt.

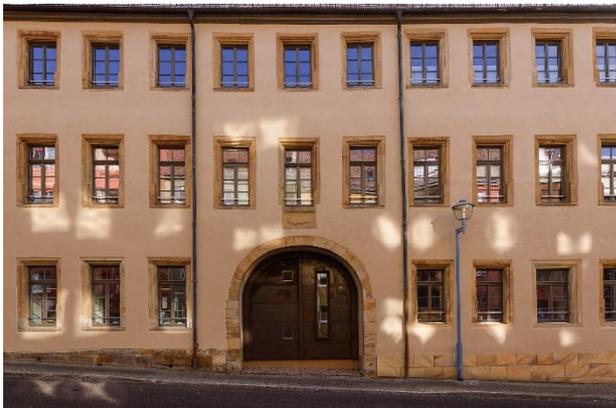
Das ehemalige Amtshaus Gotha beherbergt nach der umfassenden Sanierung sechs moderne Wohnungen im historischen Ambiente sowie eine Tagespflegeeinrichtung im Erdgeschoss.

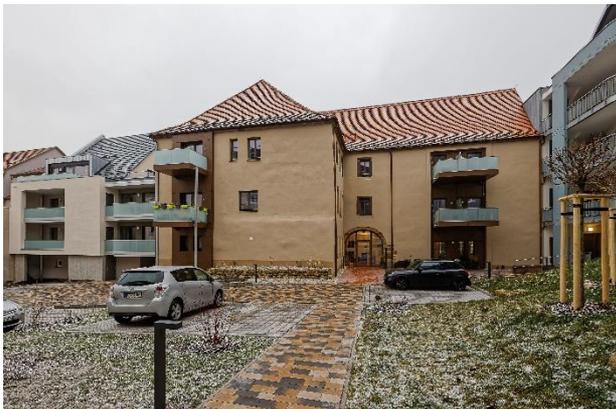
Zur Hofseite wurde die Fassade mit Balkons aufgelockert. Der Innenhof dient als Terrasse für die Tagespflege und als Pkw-Abstellfläche für die Bewohner.

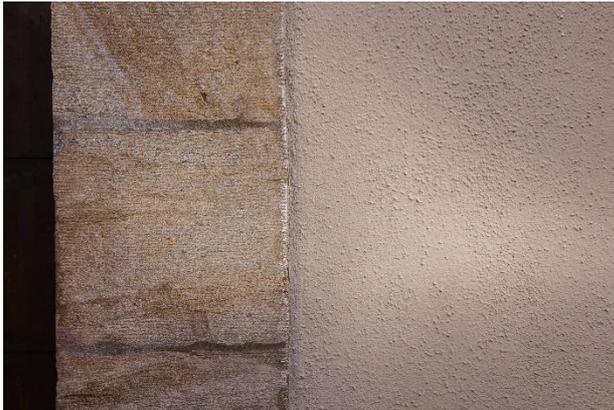
Als Außenputz kam der Aerogel-Wärmedämmputz Hasit Fixit 222 zur Anwendung. Dank seiner hohen Dämmwirkung wurde der Energie-Standard KfW Effizienzhaus Denkmal erreicht, was auch entsprechende Förderungen beinhaltet.

Das Wärmedämmputzsystem Hasit Fixit 222 basiert auf hochwertigem Kalk und ermöglicht einen diffusionsoffenen Materialaufbau, höher als mit anderen Kalkbindemitteln. Dank der zugeschlagenen hochisolierenden Aerogele wird schon bei dünnen Putzstärken eine hervorragende Wärmedämmwirkung erreicht. Für die energetische Bewertung wesentlich ist der Dämmwert von 0,028 W/mK, der nach den Berechnungen der Architekten bei diesem Projekt die Förderung nach KfW Effizienzhaus Denkmal ermöglichte. Der Gesamtaufbau mit mehreren Putzschichten war für die Verarbeiter zunächst ungewöhnlich. Manchmal waren drei bis vier Spritzgänge notwendig, ehe die Wand entsprechend modelliert werden konnte. Nach dem Grundputz, mit dem Hohlstellen in der Wand gefüllt wurden, wurde ein Unterputz aufgetragen und ein Gewebe eingearbeitet. Die darauffolgende Aerogelschicht hatte eine Aufbaustärke von bis zu acht Zentimetern. Darauf folgte noch einmal eine Armierungsschicht und schließlich der Oberputz mit Anstrich. Die Oberflächen wurden steinfühlig ausgeführt und sorgfältig an die Sandsteinbossen angearbeitet; eine für die Verarbeiter ungewohnte Gestaltung, die sie aber mit hohem Anspruch erfüllten.

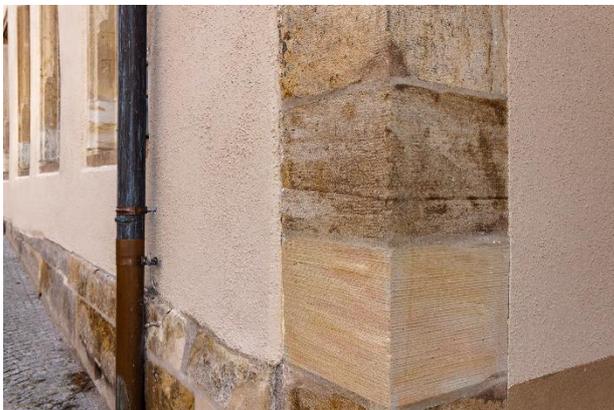
Innen wie außen wurde der Putz sorgfältig an die Sandsteineinfassungen bzw. das Sichtmauerwerk angearbeitet. Das mineralische Putzsystem verträgt sich gut mit dem Bestandsmauerwerk, was durch die Begutachtung an zwei Musterwänden nachgewiesen werden konnte.

In einem ausführlichen Dialog mit Fachberatern und Anwendungstechnikern des Trockenmörtelspezialisten Hasit wurden alle Aspekte erörtert: die Ansprüche der Denkmalschutzbehörde, der Zustandsbericht des Mauerwerksgutachters, die Anliegen der Bauherrschaft sowie die Planungen der Architekten. Hasit schlug vor, auf die Innenwände das zementfreie Kalkputzsystem Hasolan und auf die Außenwände den Aerogel-Wärmedämmputz Hasit Fixit 222 aufzubringen. Der nächste Schritt war die Erstellung von zwei Musterwänden, einem Innenwand- und einem Außenwandmuster, mit denen in den folgenden Monaten mögliche Auswirkungen der Putzsysteme inklusive Anstrich auf die Bausubstanz und ihre

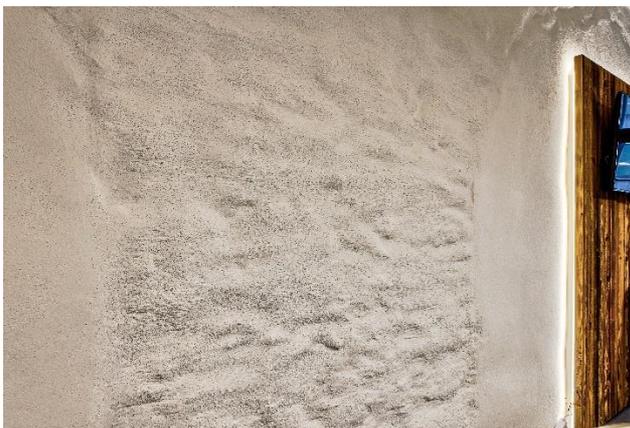
Die Oberflächen wurden steinfühlig ausgeführt. Auch dass der Oberputz, ein 3 mm Kornputz, fein gefilzt werden sollte, war für die Verarbeiter zunächst gewöhnungsbedürftig. Auf diese Weise aber wird die historische Struktur im Putzbild erlebbar.
